Habitation inspectée

Avenue Albert 1er à , 86 - 1332 Genval

En date du
07/02/2023

Audit Technique (Classic-BE-FR)

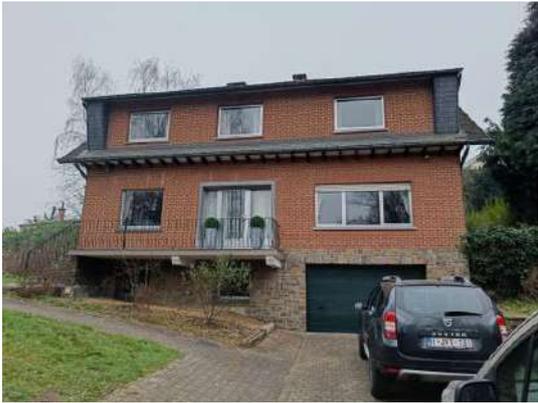
Photo 11

Entretien nécessaire

La bordure des klinkers se laisse aller, il faudrait remettre cela à niveau au sable stabilisé avec la 1ère rangée des klinkers. Budget estimé entre 25€ et 40€/m²

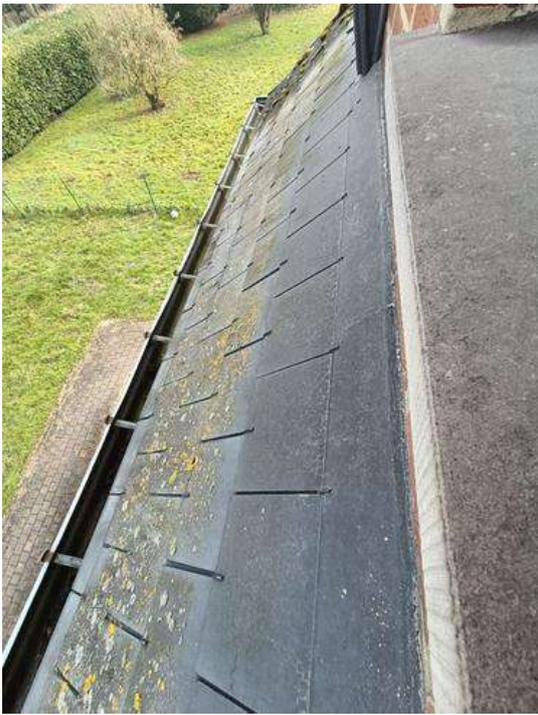
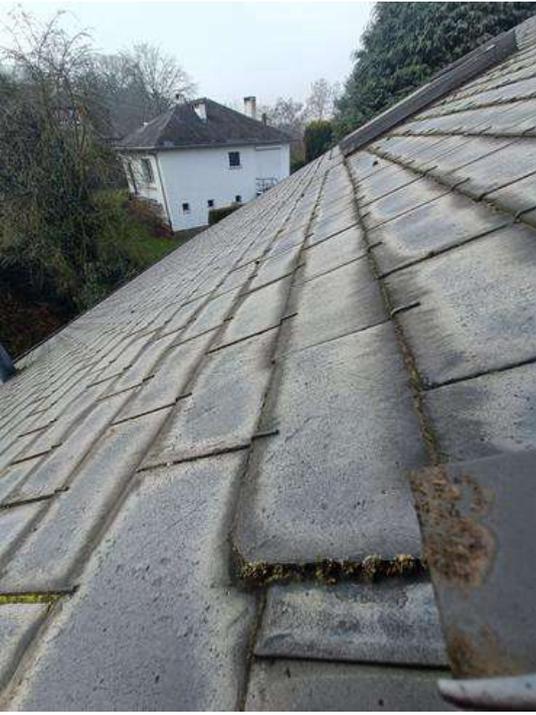
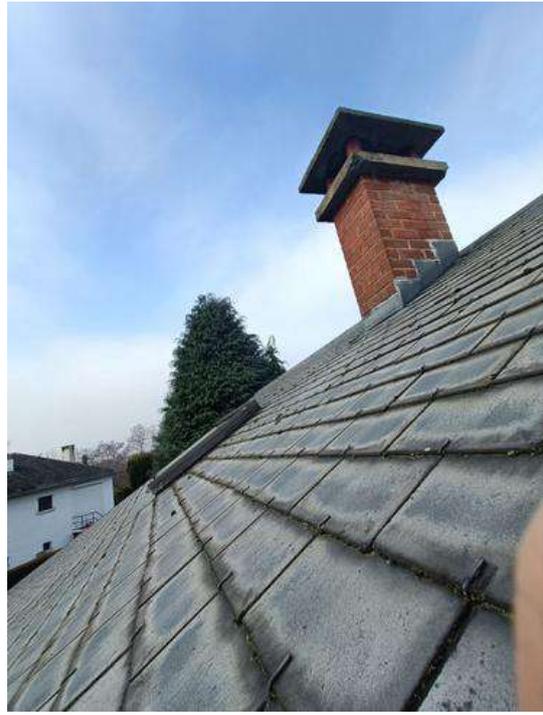
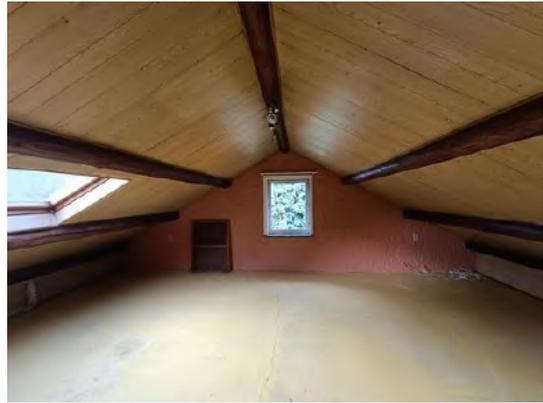
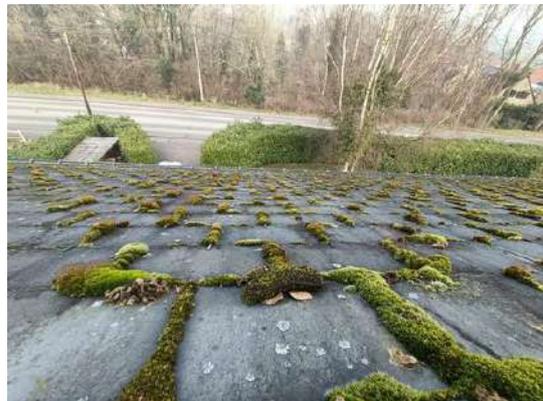
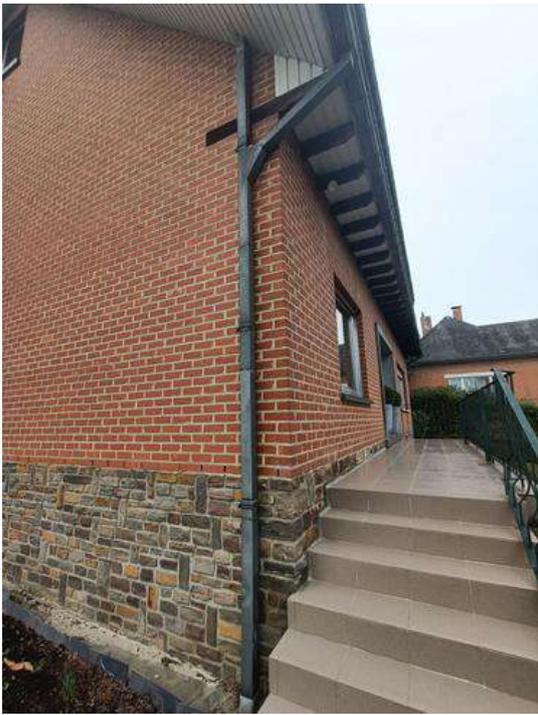
Entretien nécessaire

- Les ardoises artificielles sont couvertes de mousses mais l'amiante présente dans les ardoises ne permet pas d'effectuer un démoussage. Pas de nettoyage haute pression qui risque de libérer des fibres d'amiante. Éventuellement faire appel à une firme spécialisée (<https://www.gravaservices.be/ardoise-artificielle-nettoyage-et-traitement/>) ou ne toucher à rien et enlever les mousses qui tombent dans les gouttières. Jusqu'au moment où il sera temps de remplacer la couverture complète de toiture et d'isoler en même temps (Budget estimé entre 180€ et 250€/m²).

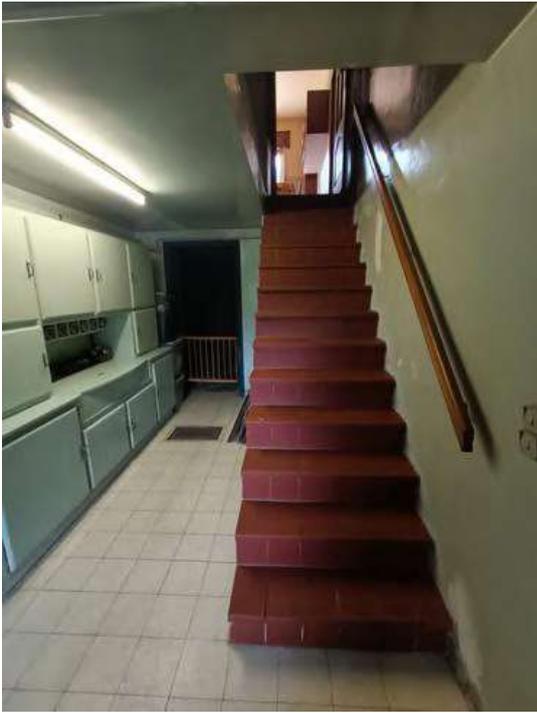
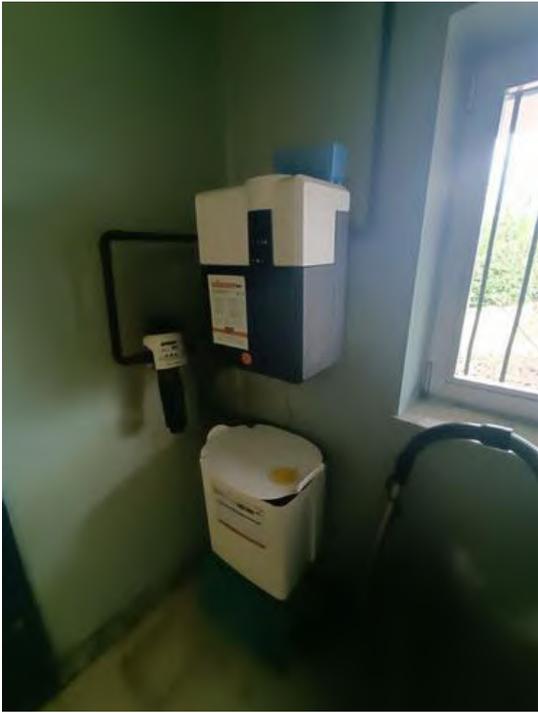
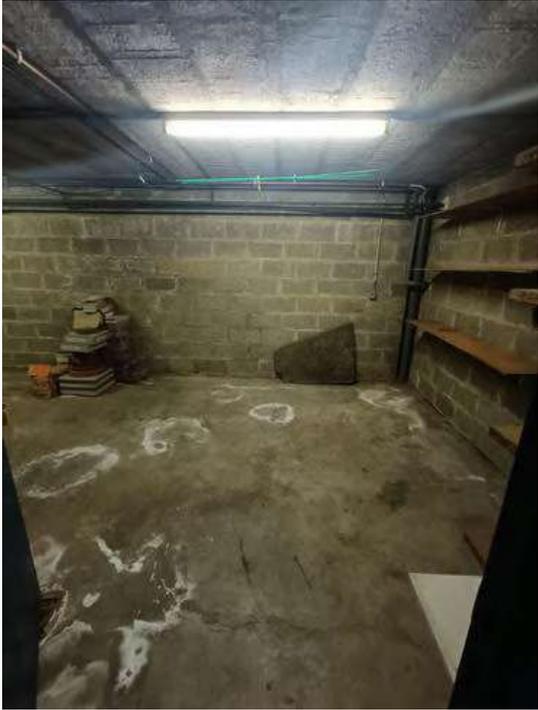
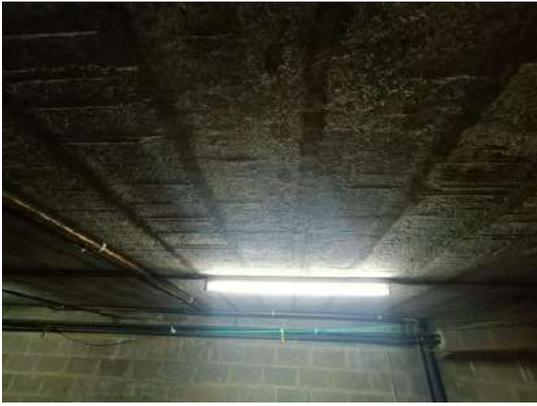
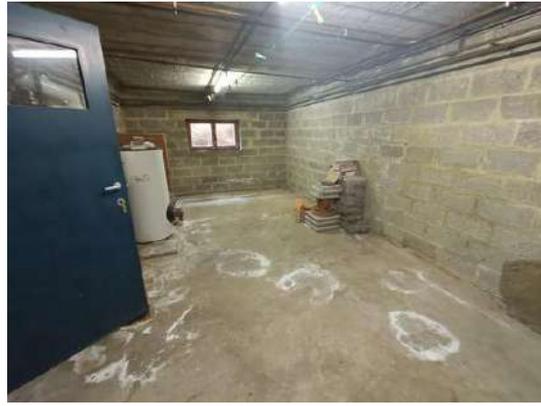
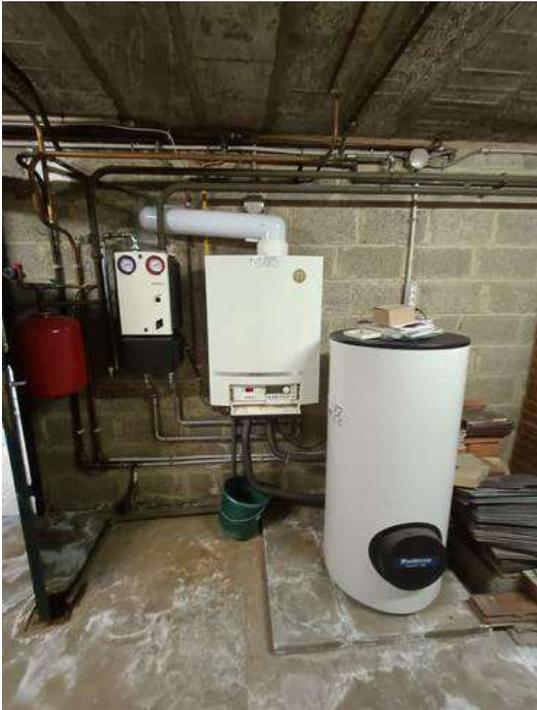
Problème(s) mineur(s)

Le mur contre terres à l'avant est humide. Pour y remédier, il sera possible de procéder à des injections afin de créer une barrière étanche qui protégera les murs de cave. Budget estimé entre 75€ et 100€/m

Ceci est une possibilité, il en existe d'autres : ouvrir côté extérieur et protéger le mur par un cimentage et platon avec pose de drain en fond de fouille raccordé à un caniveau ou une chambre de visite. Travail plus conséquent mais qui permet d'assainir le mur en évitant que l'eau ne trouve son chemin plus haut dans le mur. Budget estimé entre 100€ et 150€/m²

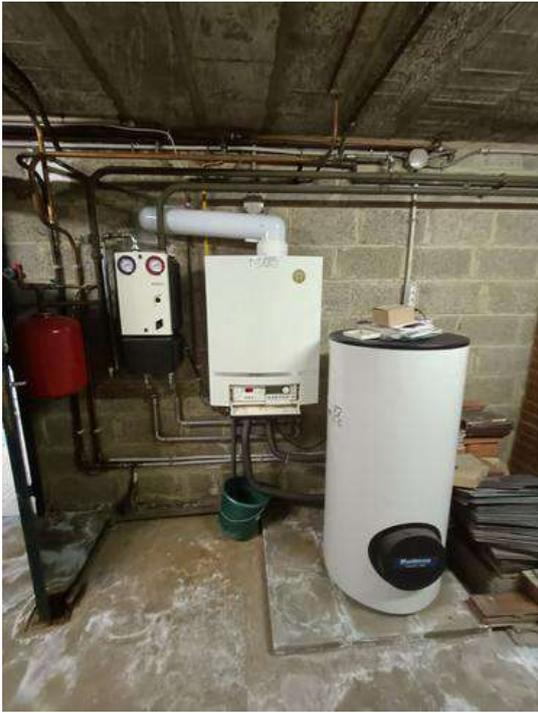
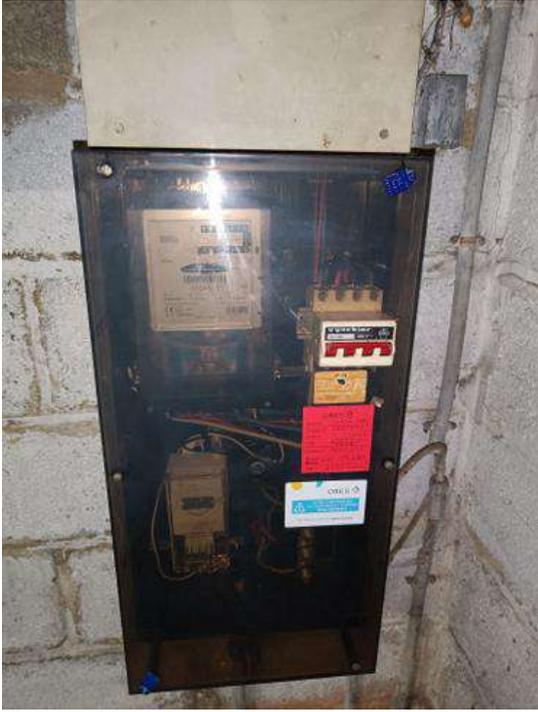
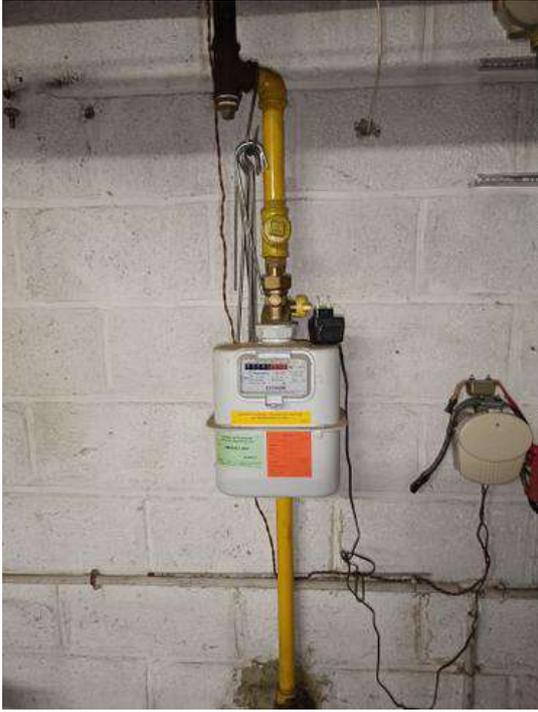
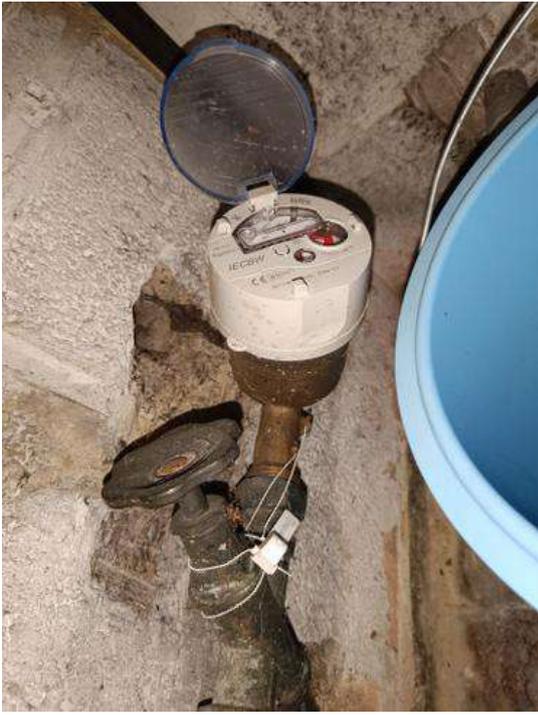
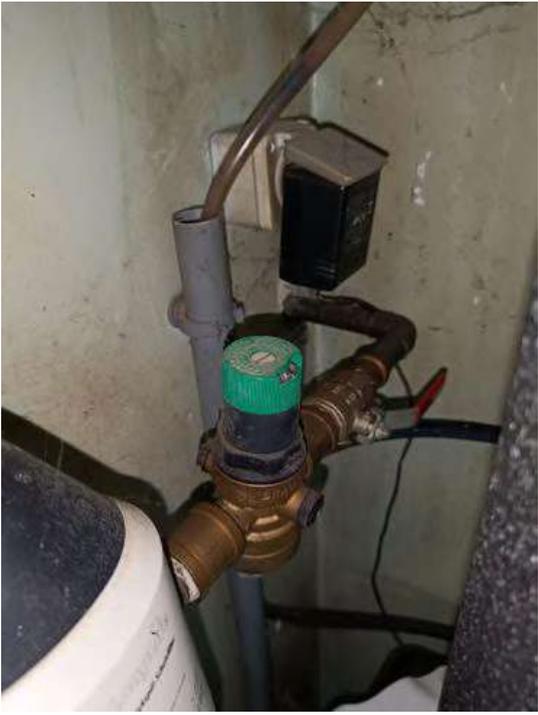
Chaudière gaz condensation avec production d'eau chaude sanitaire.

En cours de réalisation

La chaudière ne fonctionne plus en mode chauffage, celle-ci sera probablement à remplacer.
Budget estimé entre 3000€ et 4500€
