Habitation inspectée
**avenue du Ban Eik, 9 - 1970 Weezembeek
 Oppem**

En date du
11/05/2023

Audit Technique (Home-Technic-BE-FR)

3904 / Avenue du Ban Eik, 9
1970 Wezembeek-Oppem

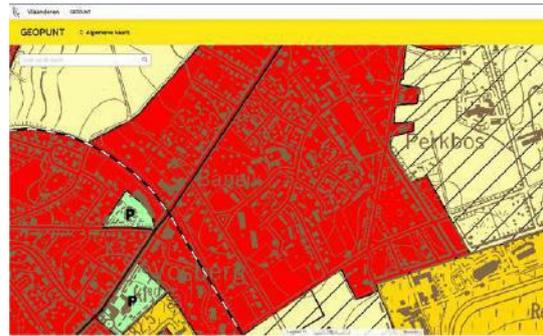
Photo 4

Gewestplan / rood =
woongebied

Les zones rouges du plan de secteur sont dévolues au logement.

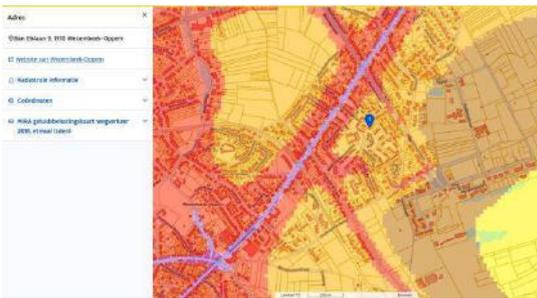
Photo 5

Problème(s) mineur(s)

Zone orange dans le plan de charge sonore dû à la circulation routière (niveau 5 /10)

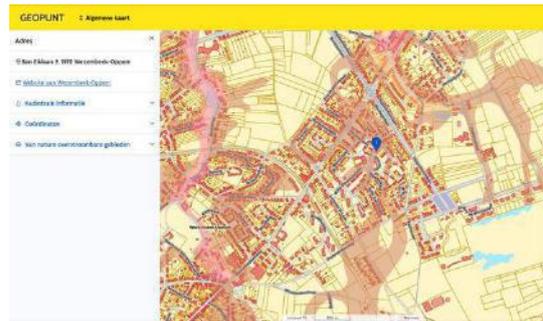
Photo 6

Problème(s) suspecté(s)

Risque potentiel selon cartographie

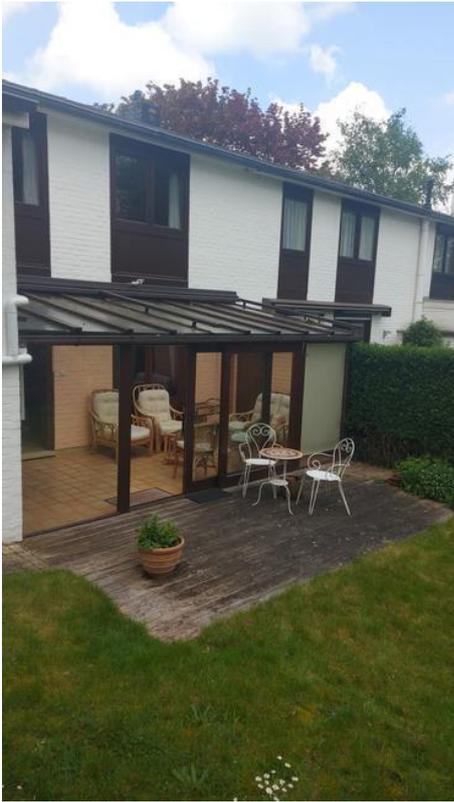
Photo 7

Problème(s) mineur(s)

Terrasse extérieure en bois, lattage ancien à rénover

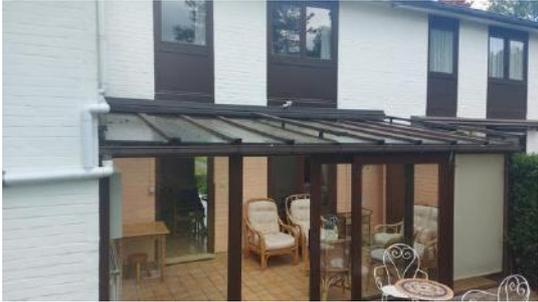
Photo 8

Entretien nécessaire

Porte difficile à faire coulisser.
Nettoyage des guides et des galets à prévoir.

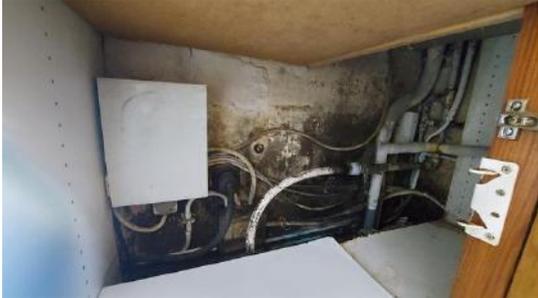
Photo 10

Problème(s) suspecté(s)

Fuite suspectée au droit de l'arrivée d'eau, dans l'angle intérieur gauche du meuble cuisine
Risque d'incendie.

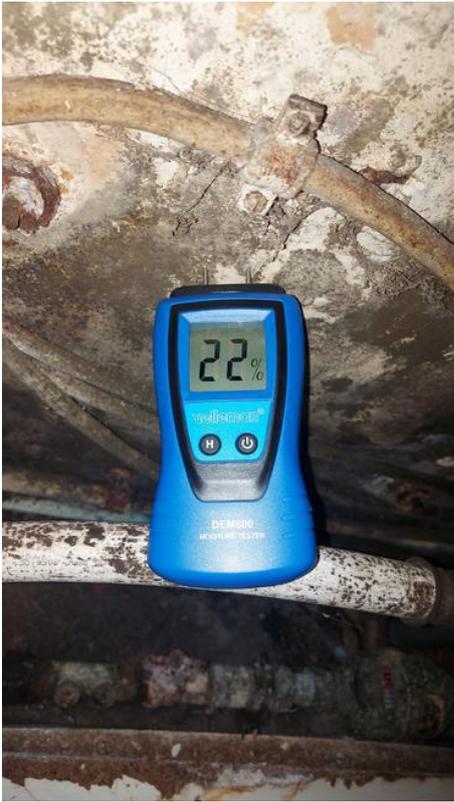
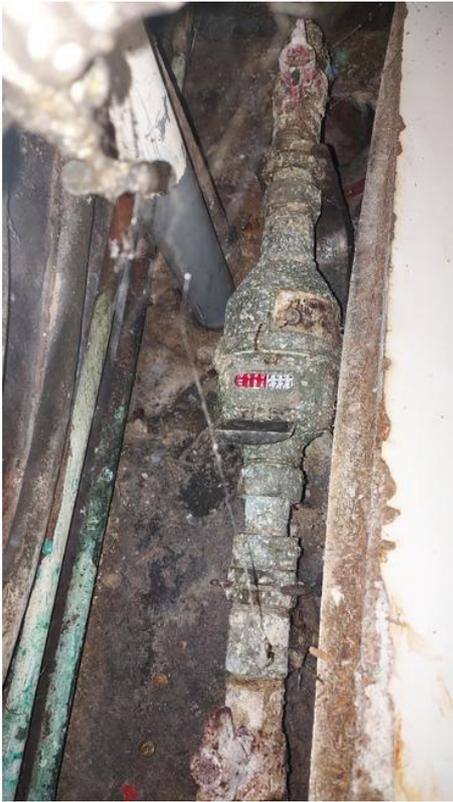
Problème(s) majeur(s)

Problème de fuite aux canalisations au fond du meuble de cuisine.
RISQUE D'INCENDIE.

Mobilier vétuste et endommagé par les fuites d'eau. Voir points précédents.

Fuite probable. Taux anormal d'humidité et mobilier endommagé. Voir points précédents évoquant ce problème.

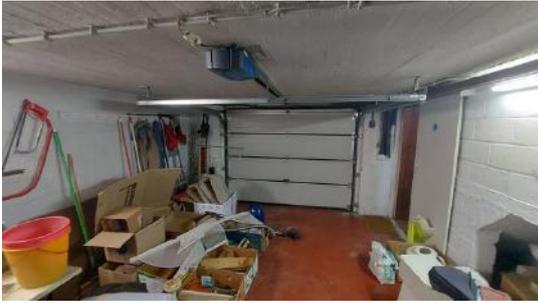
Photo 25

Attention : plafond bas et structure de porte sectionnelle sous plafonds !

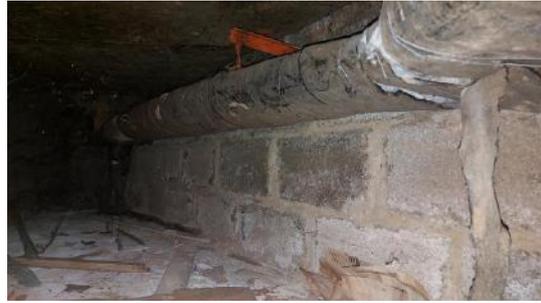
Photo 26

Entretien nécessaire

Vide ventilé à nettoyer

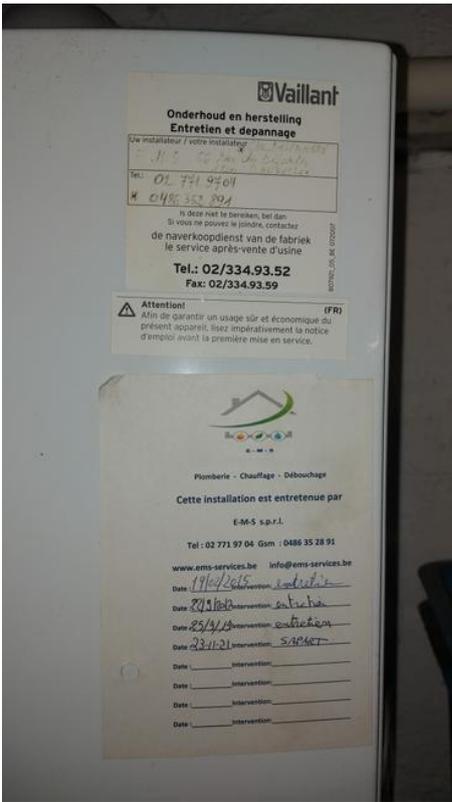
Photo 27

L'entrepreneur a indiqué son passage, mais nous ne disposons pas des rapports au moment de la rédaction de l'audit.

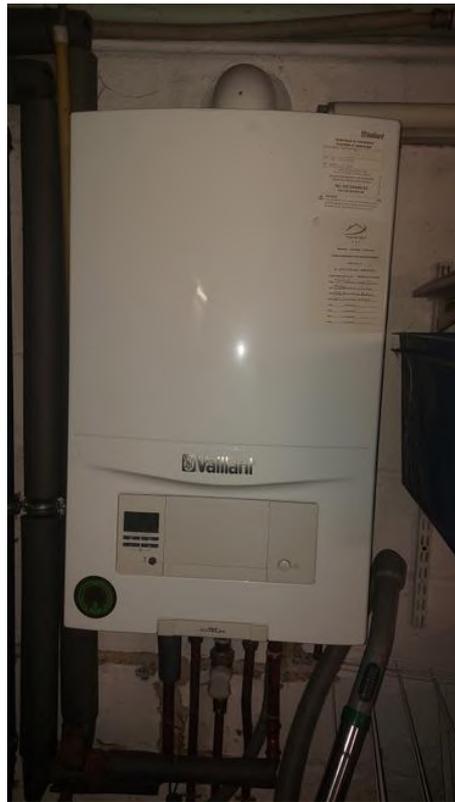
Photo 28

Entretien nécessaire

Dernier entretien 23/11/21 - nouvel entretien à programmer avant l'hiver.
