Habitation inspectée
rue des Brasseurs, 31 - 6230 Viesville (Pont-à-Celles)

En date du
18/09/2023

Audit Technique (Home-Technic-BE-FR)

4577 / rue des Brasseurs, 31 - 6230 Viesville

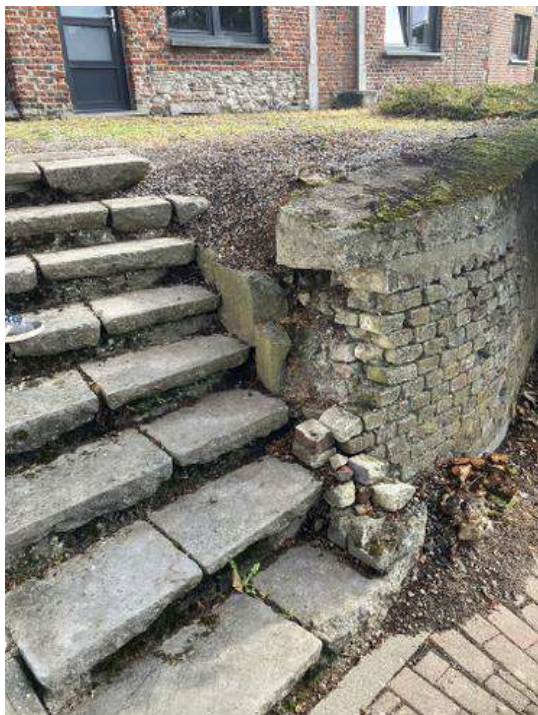
Photo 5

La maison se trouve en contre-haut de la chaussée et l'accès est possible soit depuis la Rue des Brasseurs par un escalier de 8 marches assez raides en pierre, soit depuis l'aire de stationnement de véhicule le long de la Rue de Thiméon par un escalier plus praticable de 11 marches habillées de bankirai.

L'accès aux parties extérieures de la propriété est libre et non délimitée par des barrières ou autre type d'éléments de clôture.

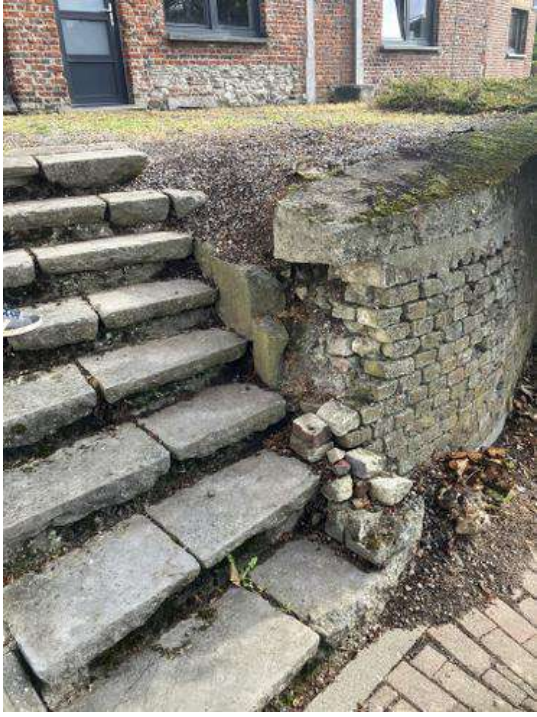
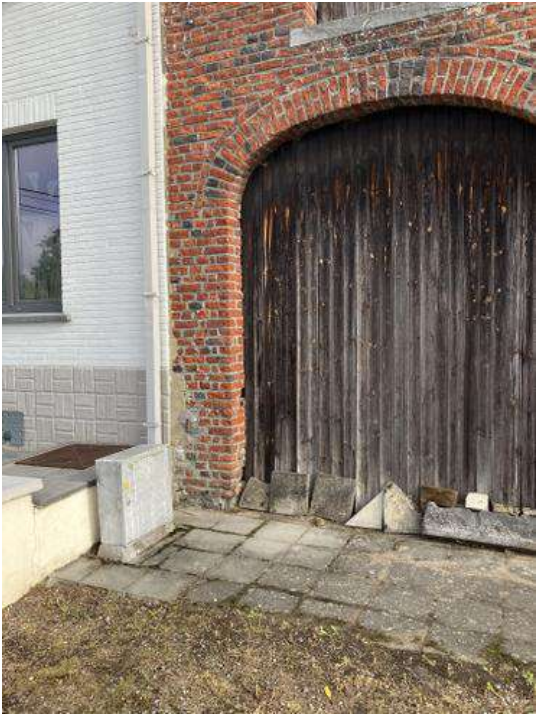
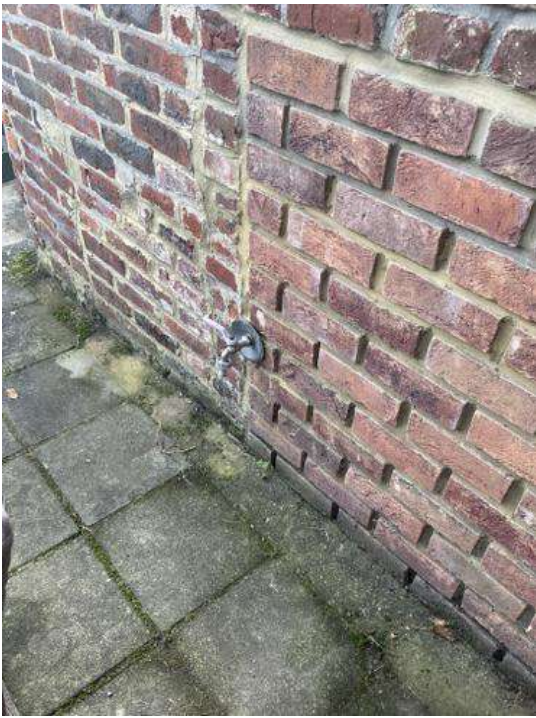
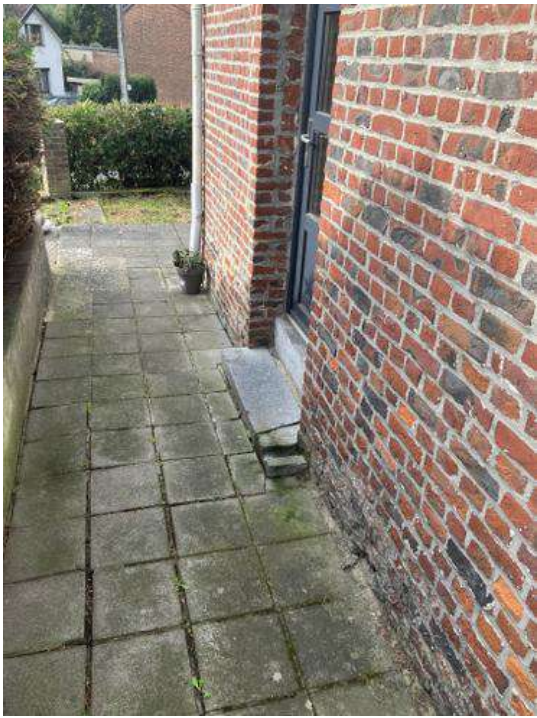
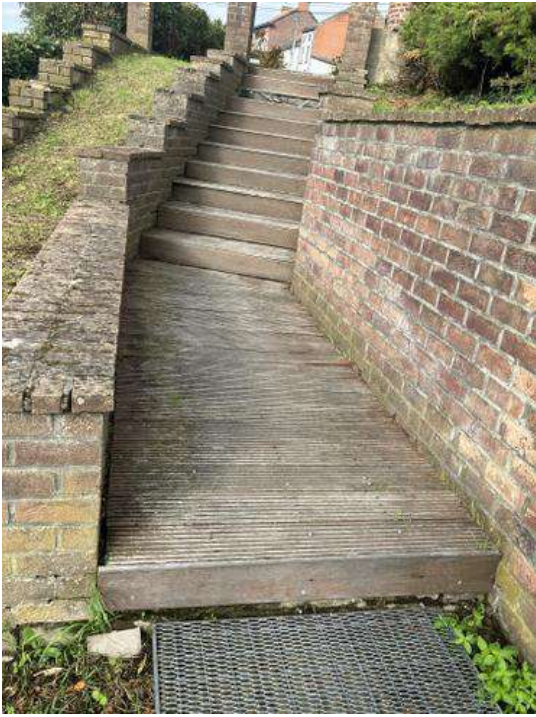
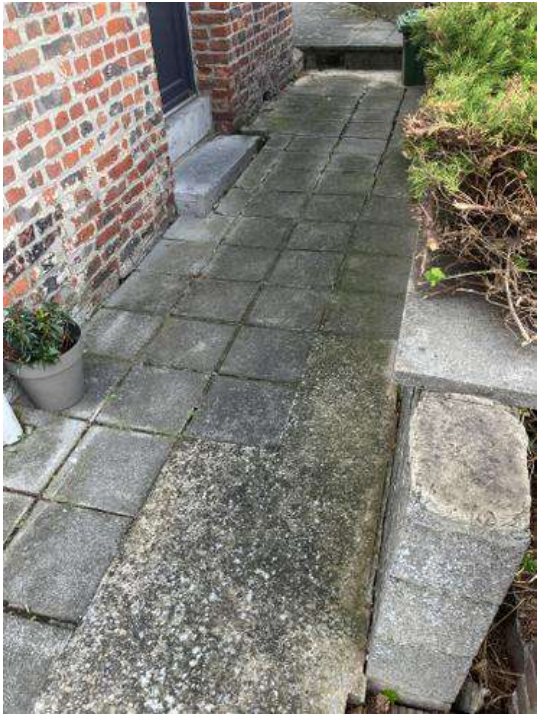
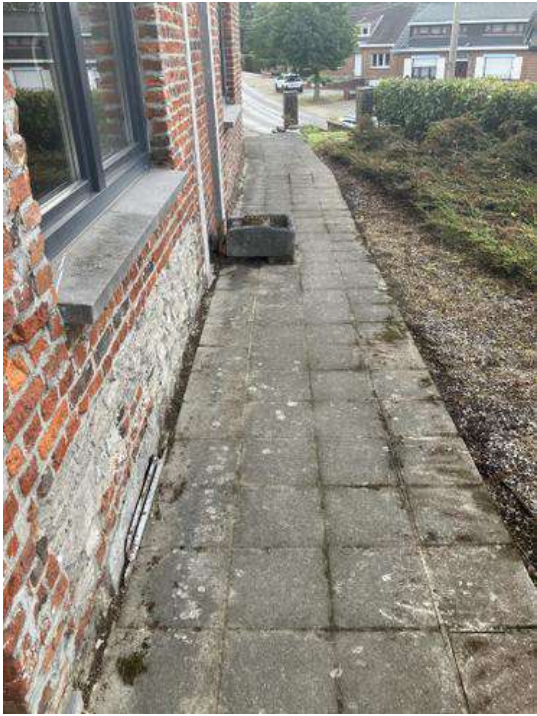
Les marches en pierre de l'entrée Rue des Brasseurs sont en bon état.
Les revêtements de sol en gravier et en dalles béton 30*30 sont marqués par le temps et l'entrée en revêtement de bankirai est en relativement bon état bien qu'un entretien sera nécessaire à court terme.

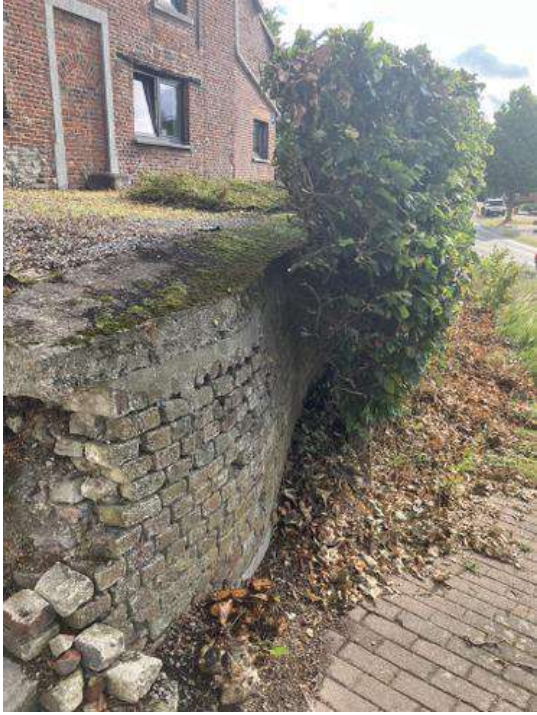
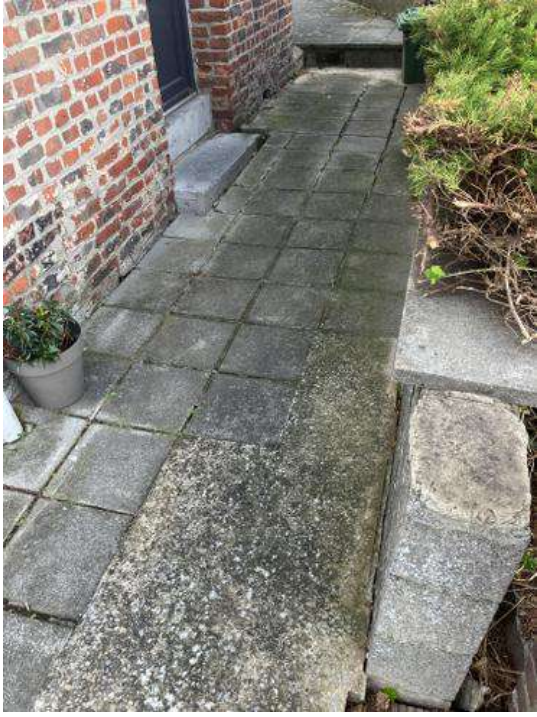
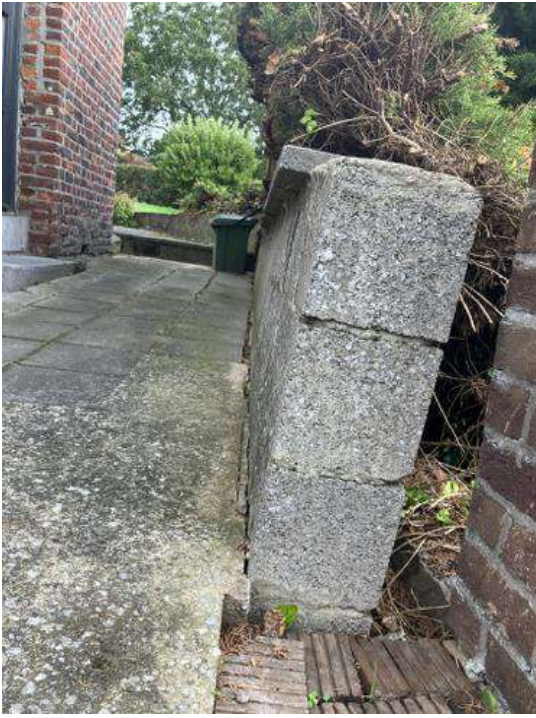
La structure des murs de reprises de terre qui délimitent la zone de terre-plein en façade avant semble poser un problème (voir note de stabilité suite à la visite du 08-12-2022 de l'ingénieur S. Posty) et certaines pierres se sont désolidarisées de l'appareillage du mur à l'entrée côté Rue des Brasseurs.

Le mur type stéloc de reprise des terres sur la zone de stationnement en contrebas semble en parfait état.

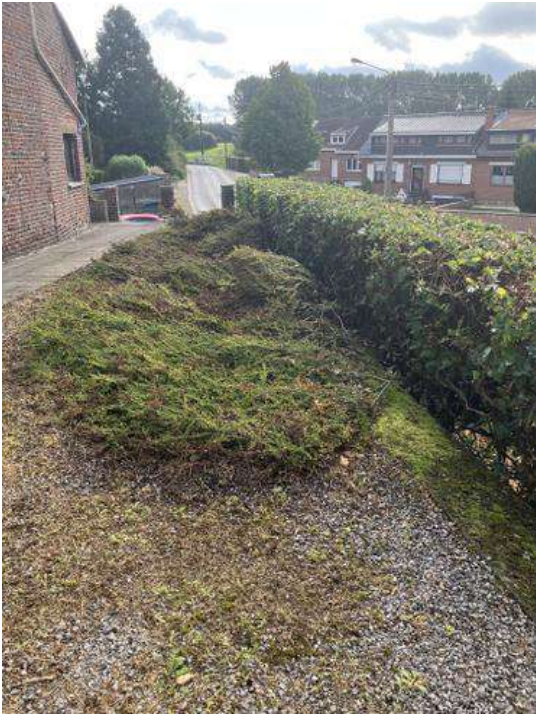
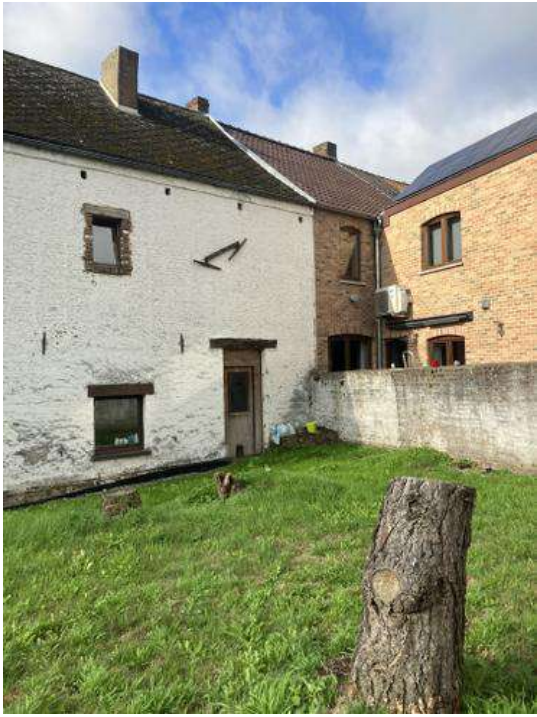
Un parterre de genévrier rampant se trouve devant l'entrée en façade avant et une haie de charmes côté parterre publique limite la propriété.

Le jardin présente majoritairement une zone engazonnée.

La souche d'un pommier est encore présente et pourrait être éliminée, un acacias et un érable sont présents à l'arrière.

Un cyprès assez massif s'est développé en bordure de la façade de l'extension cuisine et devra être taillé afin qu'il ne s'étende pas outre mesure.

Le jardin est assez bien entretenu.

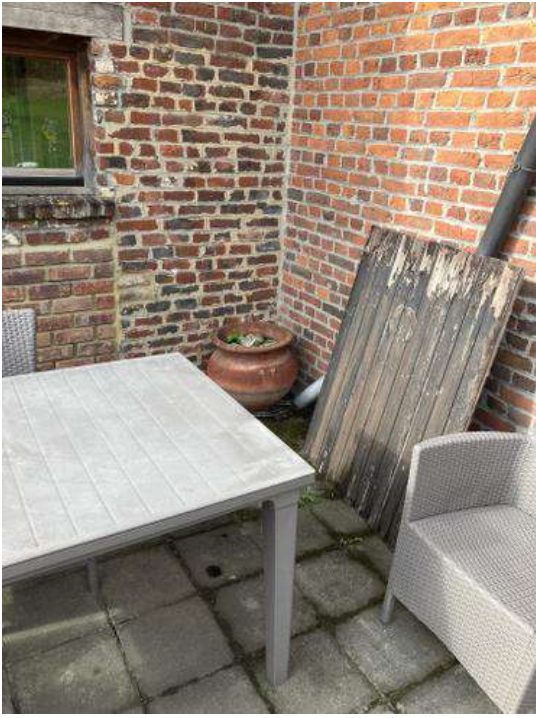
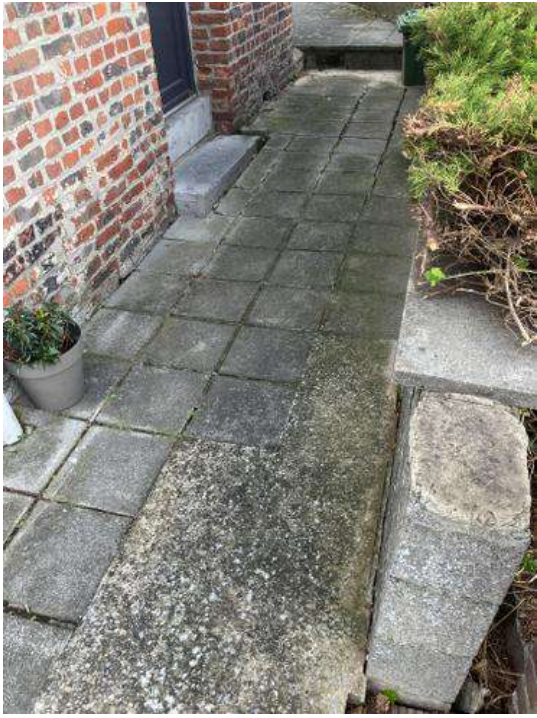
Le revêtement en dalles béton de la terrasse en contact avec l'extension cuisine pourrait profiter d'un nettoyage intensif voire du remplacement de cette surface.

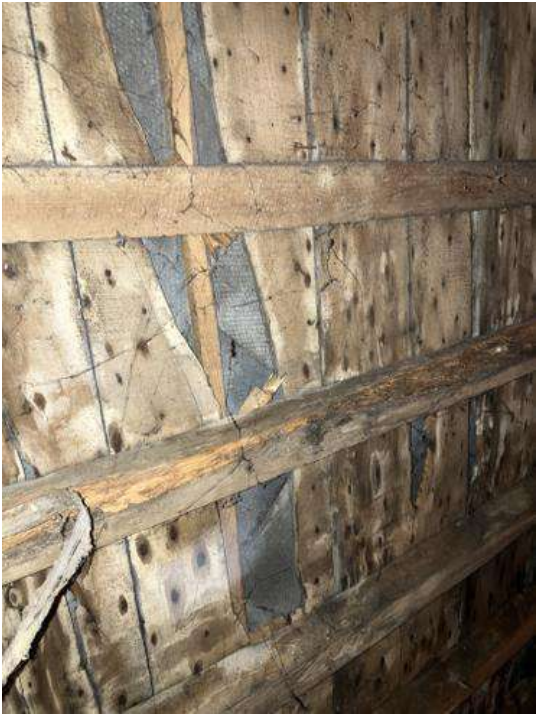
Photo 46

Le revêtement de la toiture du corps principal est en ardoise d'amiante.
Pour cette surface de toiture, l'enlèvement et évacuation des ardoises amiantées sont estimés à 4600€.

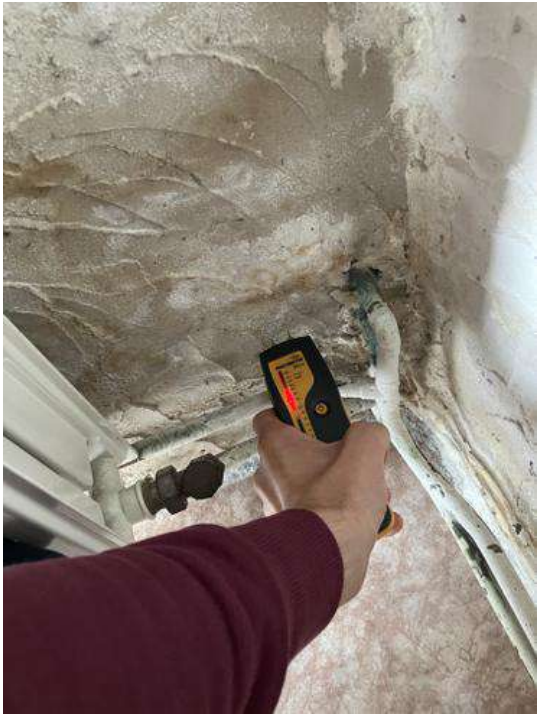
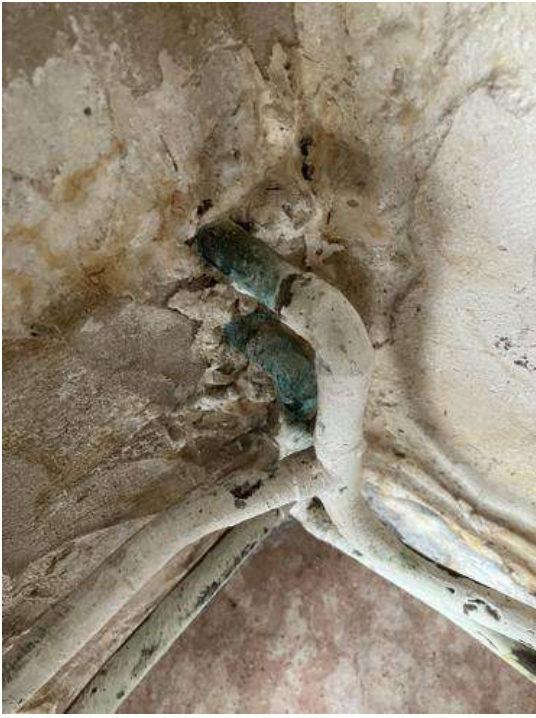
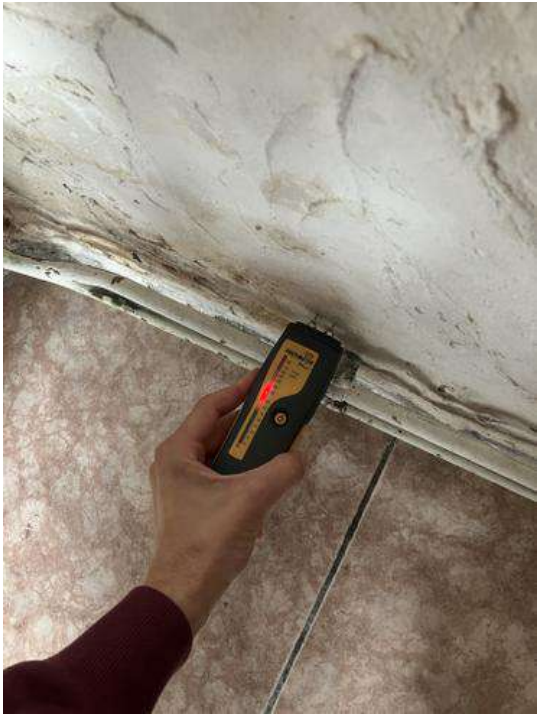
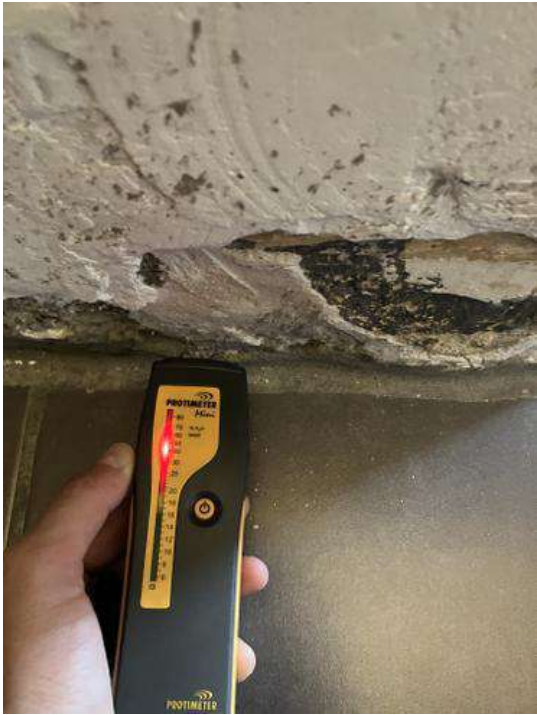
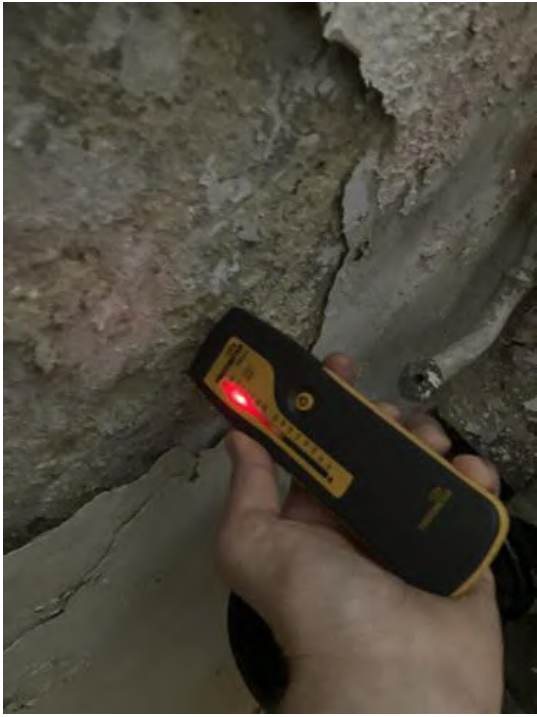
Au rez-de-chaussée, les pieds de mur en contact avec les caves et la terre sont touchés par de l'humidité ascensionnelle.

Les zones de cave sont également fortement humides.

De plus, et vu les problèmes structurels du bâtiment évoqués dans la note de l'expert stabilité, les interventions de cuvelage pourraient s'abîmer prématurément en cas de mouvement de la maison

Des injections en bas des murs des espaces touchés au rez-de-chaussée devraient améliorer significativement la situation.

Un chantier de cuvelage des éléments en cave pourra être envisagé afin d'assainir la cave, cette technique toutefois empêche l'eau de pénétrer dans les espaces mais n'élimine pas l'humidité qui se trouve dans les éléments de maçonneries.

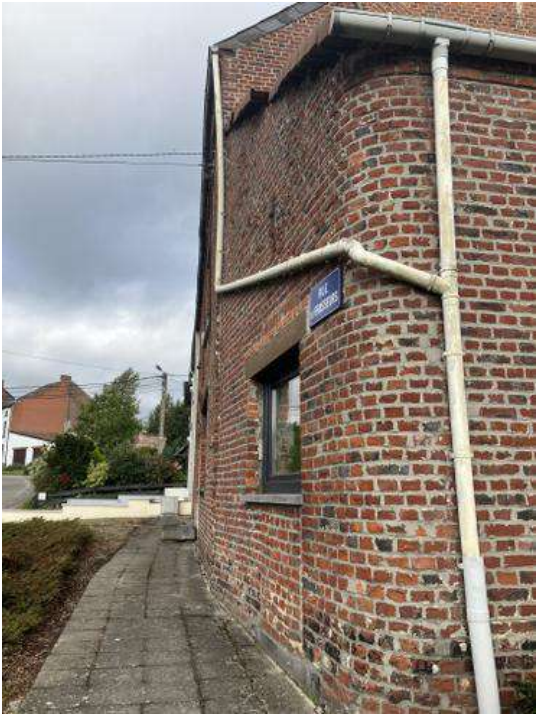
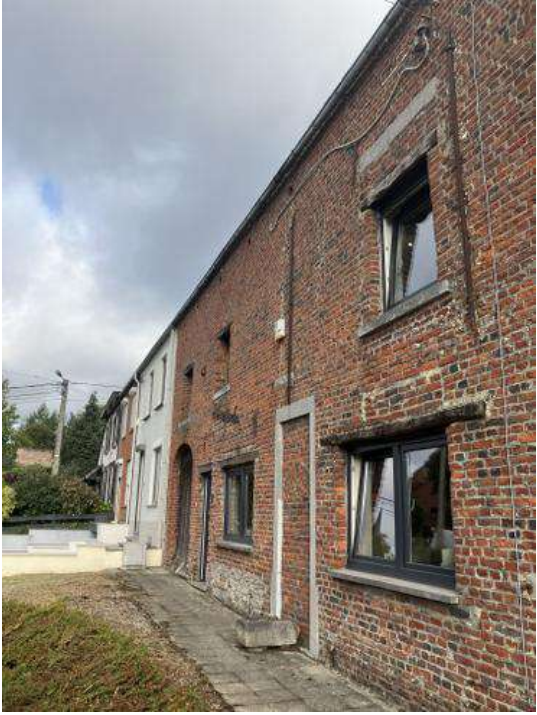
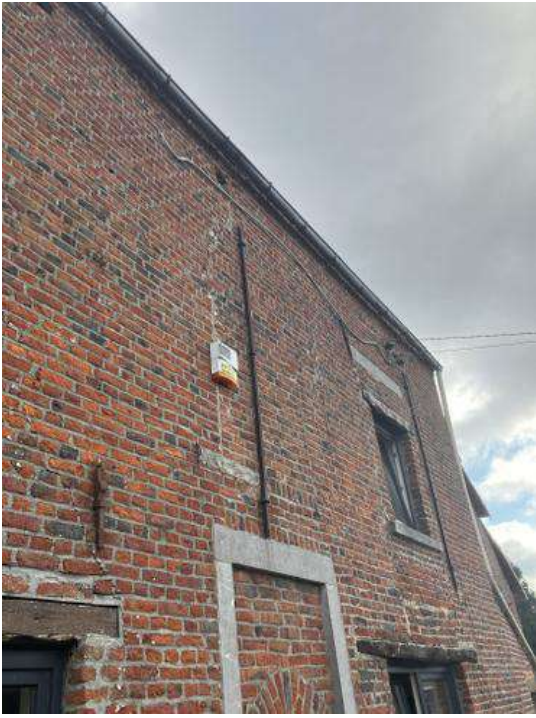
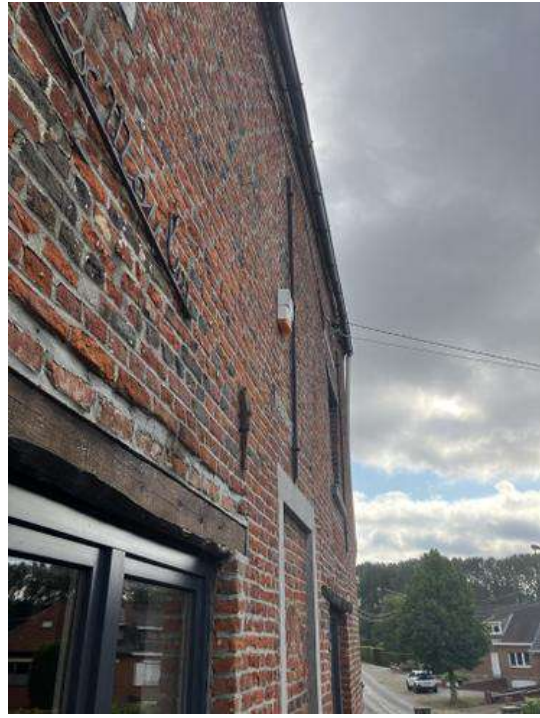
Les façades sont en briques pleines sur une épaisseur d'une quarantaine de centimètres et ont plus de 200 ans.

Elles présentent quelques modifications et transformations dont des fermetures de baies, des ouvertures de porte, des agrandissements, des rehausse de mur.

En général, le revêtement semble avoir gardé son intégrité même si son appareillage garde les traces des différentes transformations dans le temps.

Des fissures se sont toutefois déclarées en différents endroits de la façade et il serait judicieux pour en garder la pérennité d'appliquer les recommandations de la note de stabilité.

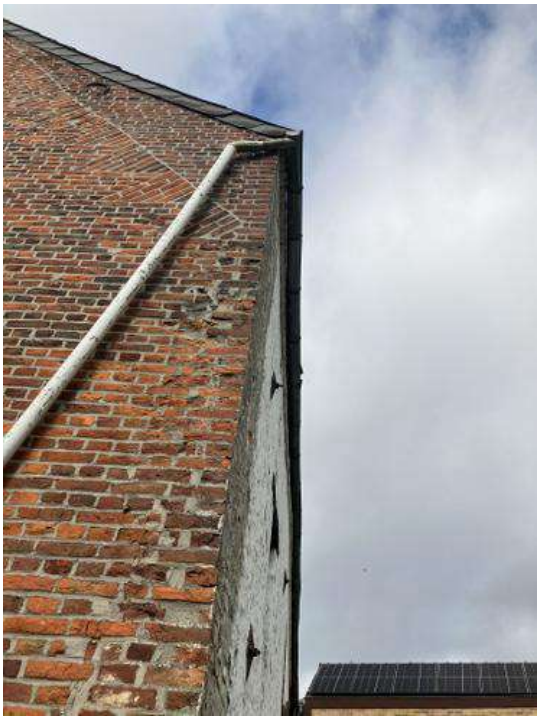
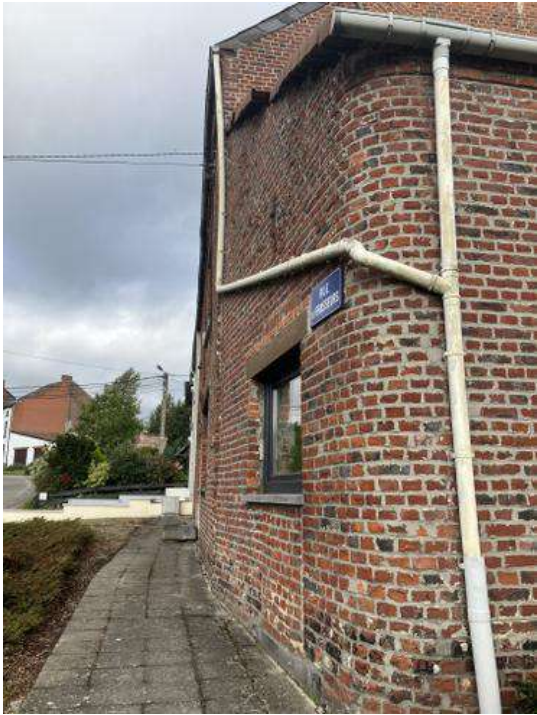
La gouttière en façade arrière présente un affaissement sur le dernier mètre avant la descente d'eau de pluie.

Les eaux de pluie du versant avant de la toiture rejoignent la descente de récolte des eaux de la toiture de l'extension cuisine.

Bien qu'obsolète, l'ensemble des dispositifs a l'air fonctionnel.
