rue de la Bruyère, 73 - 1332 Genval

En date du  
15/05/2023

## Audit Technique (Home-Technic-BE-FR)

3960 / Rue de la Bruyère, 73 - 1332 Genval

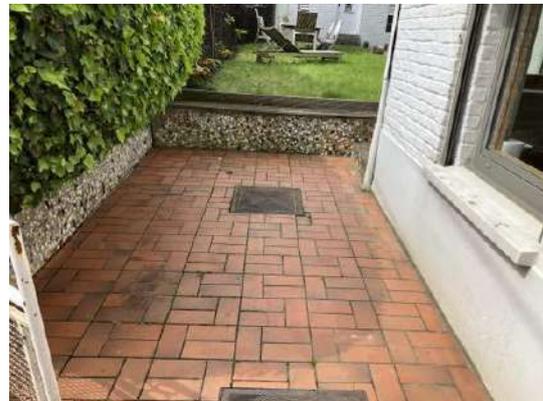
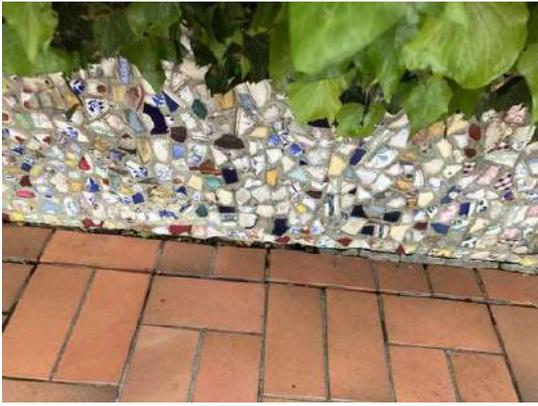
Les joints de la terrasse sont à refaire pour éviter une détérioration du revêtement. Prévoir un budget de 1000€.

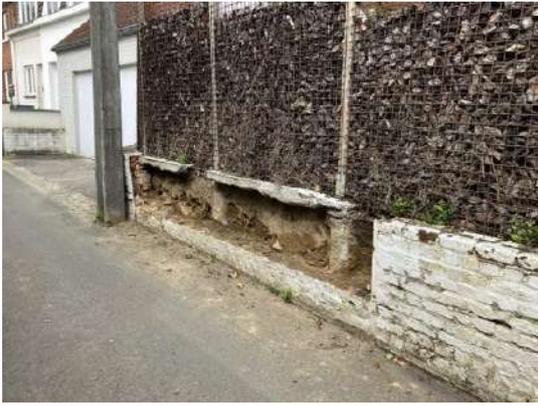
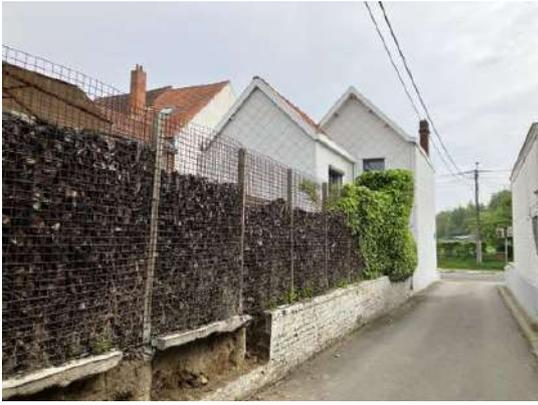
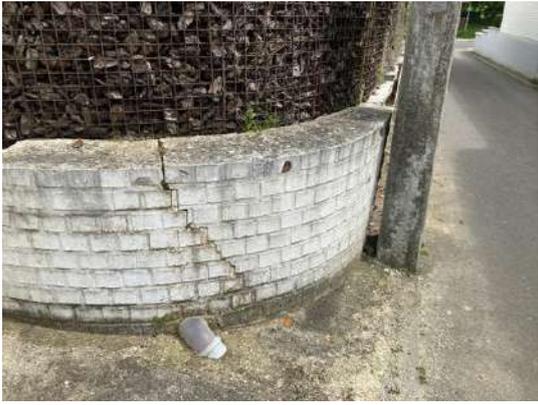
Une partie du mur arrière de retenue des terres du jardin s'est affaissé, la partie courbe menace également de partir. Il est conseillé de refaire un nouveau mur dans ces zones en plaçant des armatures afin de renforcer l'ensemble, voir par exemple pour un mur en Stepoc. Prévoir un budget de 2500€.

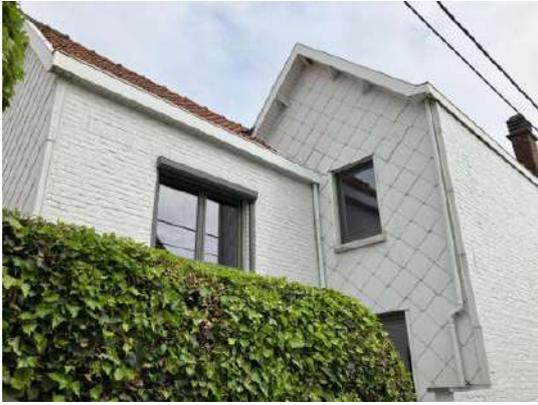
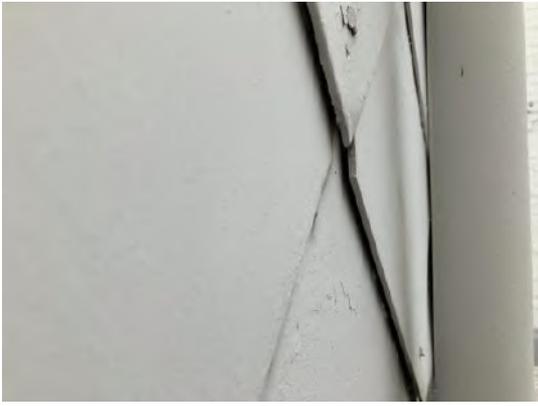
Il est fort probable que le bardage arrière qui a été peint en blanc, soit de l'amiante. En cas de démontage, ce bardage devra donc être évacué dans des big bag destinés à l'amiante.

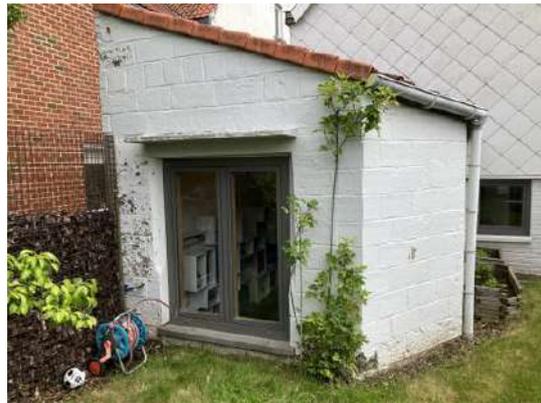
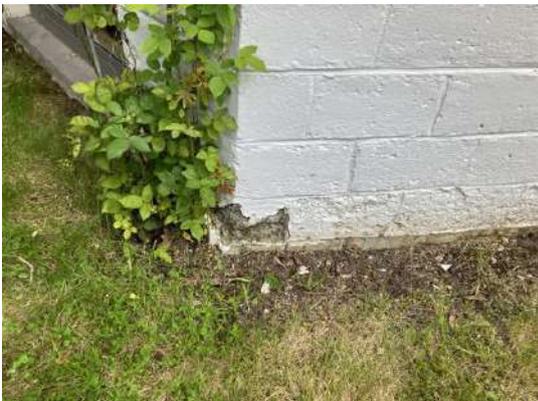
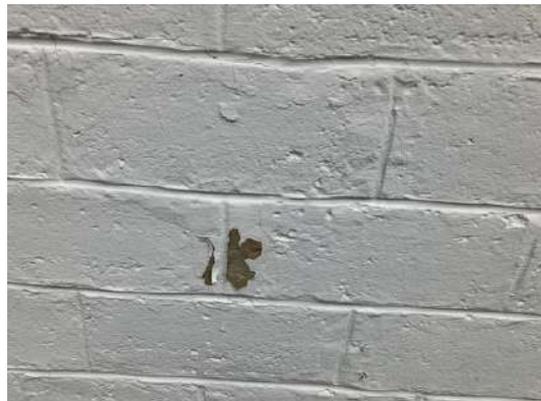
Les murs en bloc peints de la petite annexe arrière sont à repeindre car la peinture se détache à plusieurs endroits. Prévoir un budget de 750€.

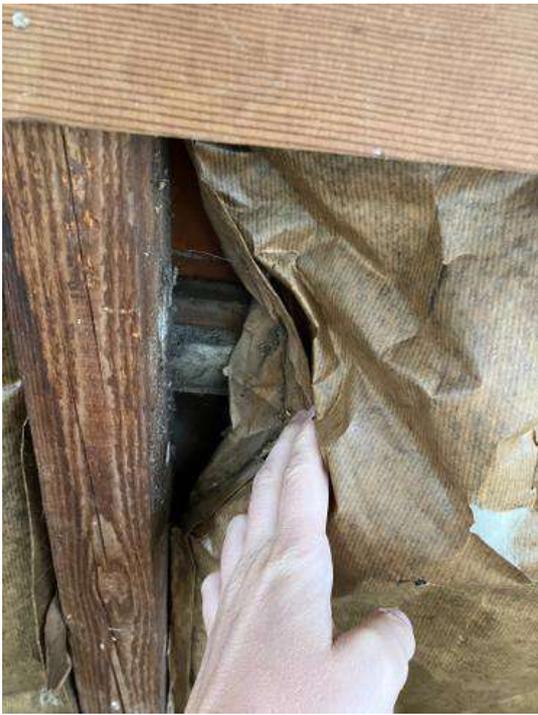
Photo 22

La toiture est en relativement bon état, cependant, il n'y a pas de sous-toiture. En règle générale, il n'est pas possible d'isoler une toiture sans sous-toiture depuis l'intérieur. De plus, plusieurs traces d'anciennes infiltrations sont visibles. Par conséquent, il ne sera pas possible d'aménager le grenier, car l'imperméabilisation complète du bâtiment n'étant pas réalisable, il n'est pas possible de finaliser la paroi.

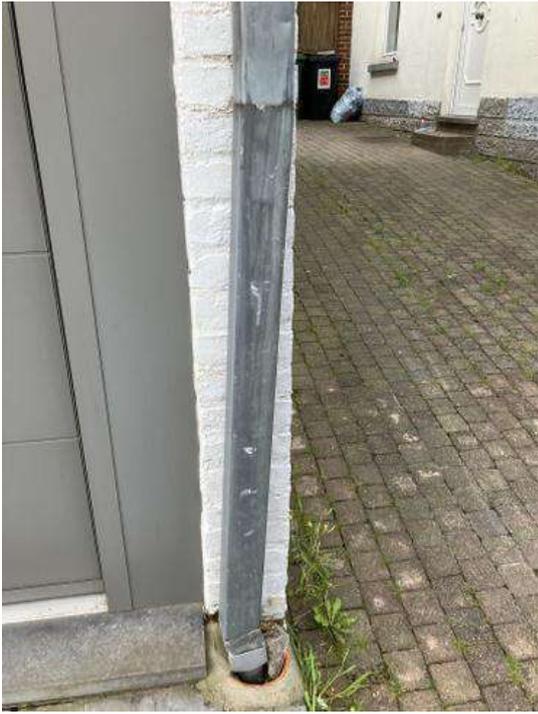
Photo 23

Descentes d'eau en bon état général.  
Prévoir un bouchon de réduction au niveau de la descente d'eau en façade avant.

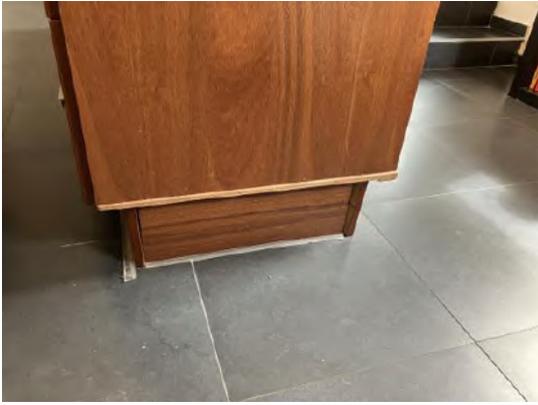
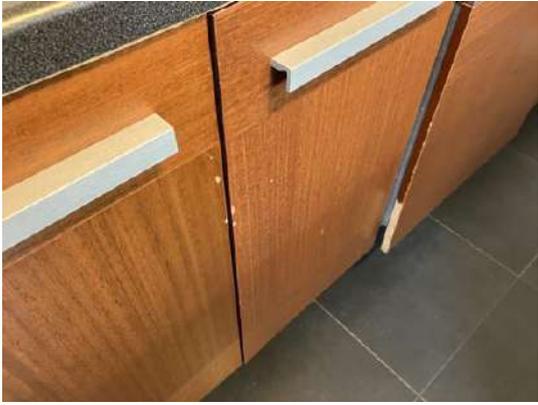
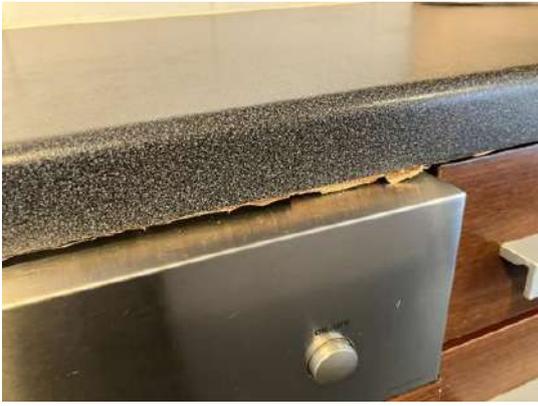
La cuisine est amortie, les meubles et sans doute les équipements devront être remplacés dans quelques années.

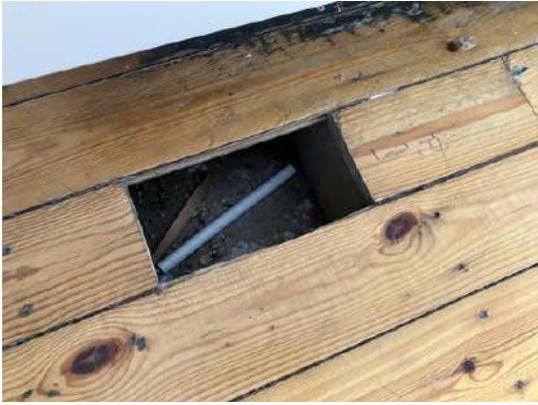
Photo 38

Le sol de la chambre enfant est à refermer.

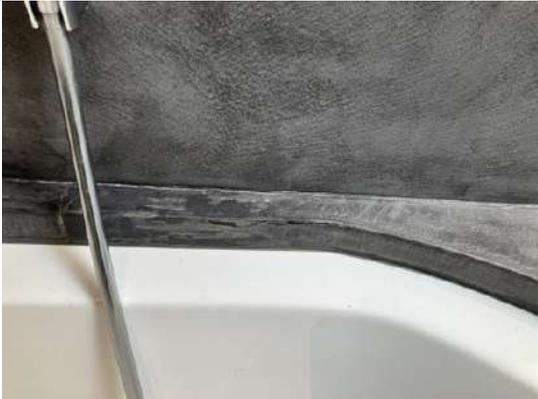
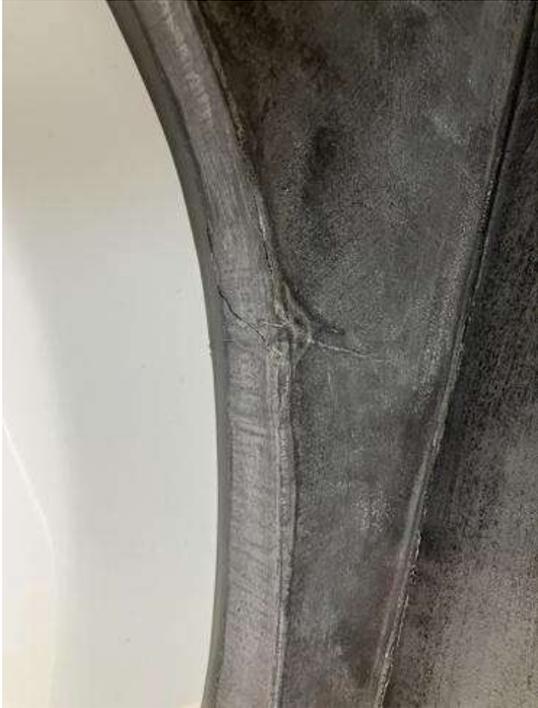
L'enduit mortex autour de la baignoire présente des défauts, il serait nécessaire de faire une reprise de l'enduit sous peine que cela s'aggrave. Prévoir un budget de 1000€ car il faudra repasser une couche sur tout l'ensemble autour de la baignoire.

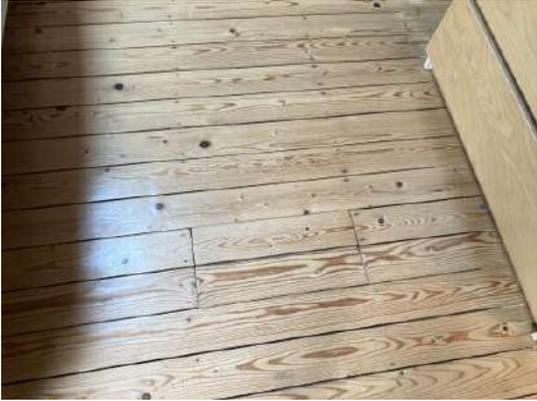
Photo 48

Le plancher au premier étage est à réparer à certains endroits. Prévoir un budget de 500€.

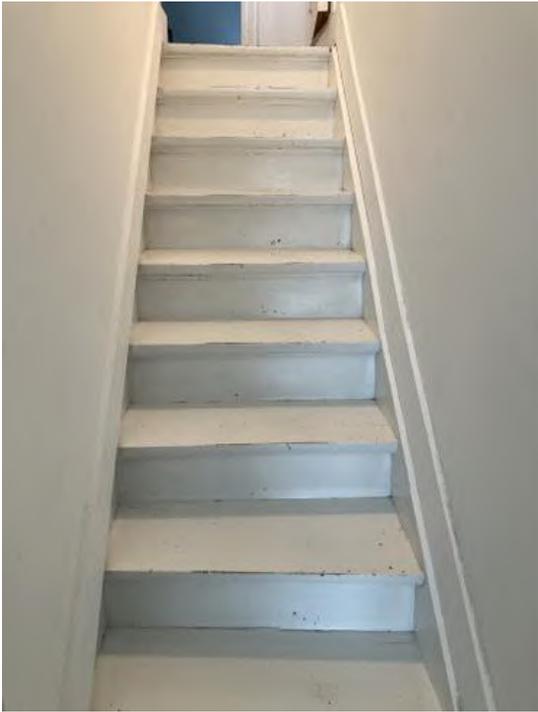
Photo 49

Prévoir une peinture de l'escalier. Budget de 500€.

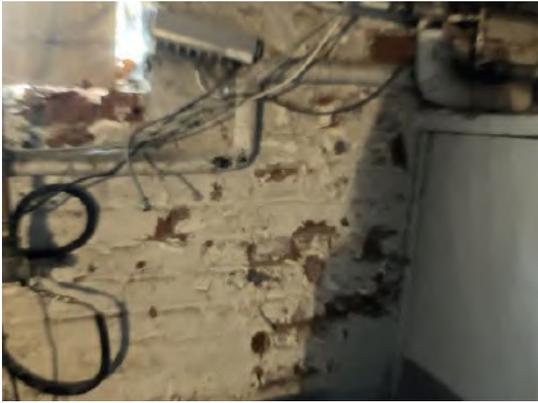
Photo 53

Il y a quelques murs légèrement humides, il serait intéressant de placer un extracteur afin de ventiler la cave.
