Habitation inspectée

Rue Charles-Quint n°120 - 1000 Bruxelles

## Audit Technique (Classic-BE-FR)

3145 / Rue Charles-Quint n°120 - 1000 Bruxelles

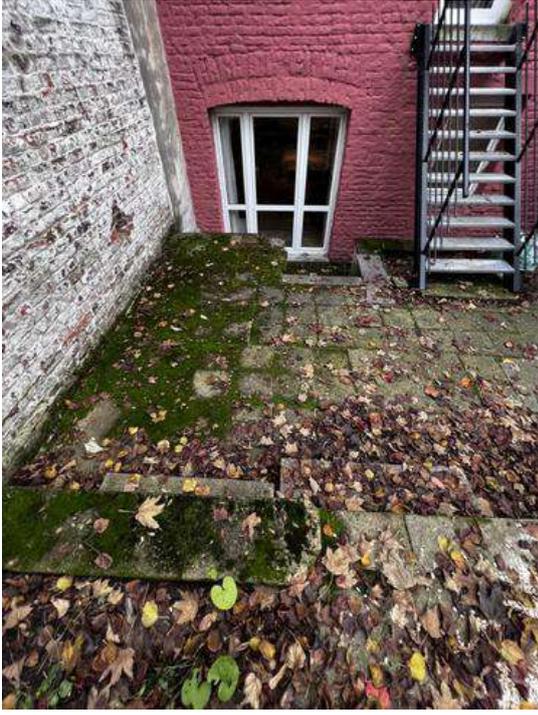
Photo 30

Le jardin est recouvert d'un revêtement gravier, nettoyage et entretien à prévoir.

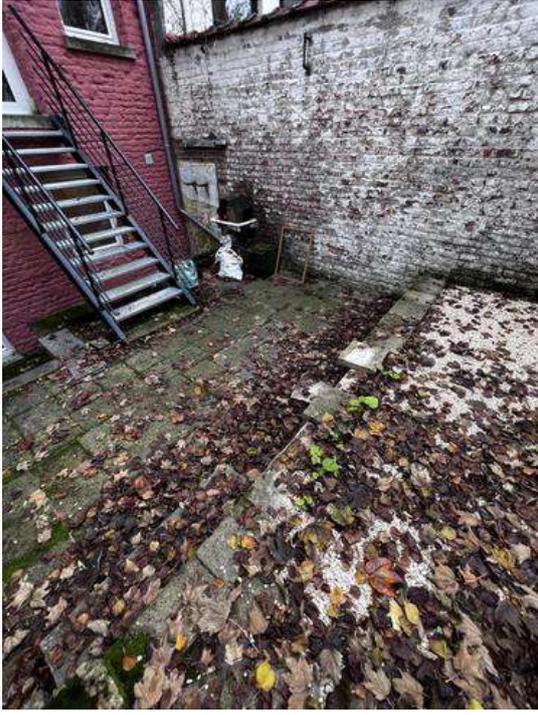
Photo 31

La terrasse nécessite un entretien assez important, beaucoup de mousse et un revêtement assez marqué. Nous avons également relevé le descellement de dalles de terrasse. réparation à effectuer après un nettoyage en profondeur.

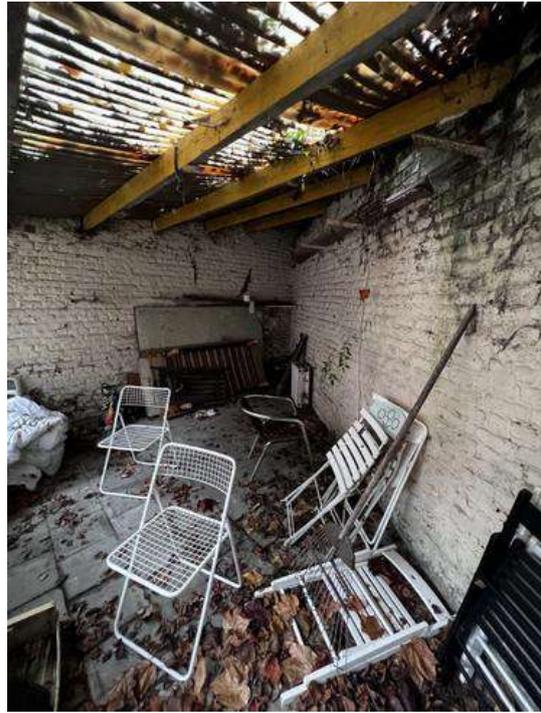
Photo 37

L'Abri de jardin est défraîchi, un traitement des surfaces est à réaliser afin de garantir son utilisation dans la durée. Nous remarquons également que la toiture est particulièrement recouverte de feuilles et de végétation, un nettoyage est à prévoir. Après celui-ci, la vérification du revêtement de toiture sera possible et son remplacement à prévoir, le cas échéant.  
Prix de tôle ondulée moderne : +/-15euro/m<sup>2</sup>.

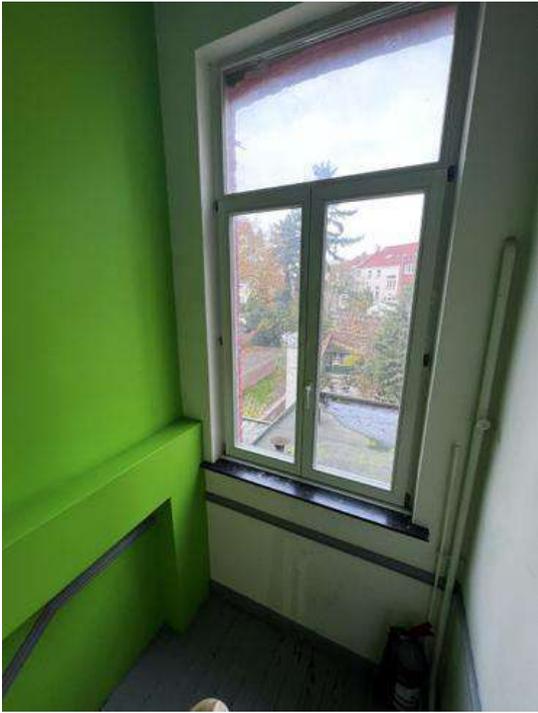
Photo 56

Les châssis, en PVC, sont dans l'ensemble récents (dans les 10ans), possèdent généralement du double vitrage mais sans présence de ventilation et les joints de vitrage sont, dans l'ensemble en bon état et ont une étanchéité correcte. Il s'agirait d'étudier un potentiel placement de grille de type OAR dans les pièces de vie. Estimation : +/-400 euros par pièce.

Nous avons également remarqué que les châssis servant de verrière au rez+1 ne sont pas adaptés à cette utilisation, pas de fuites constatées malgré la pluie, surveillance à effectuer dans le temps.

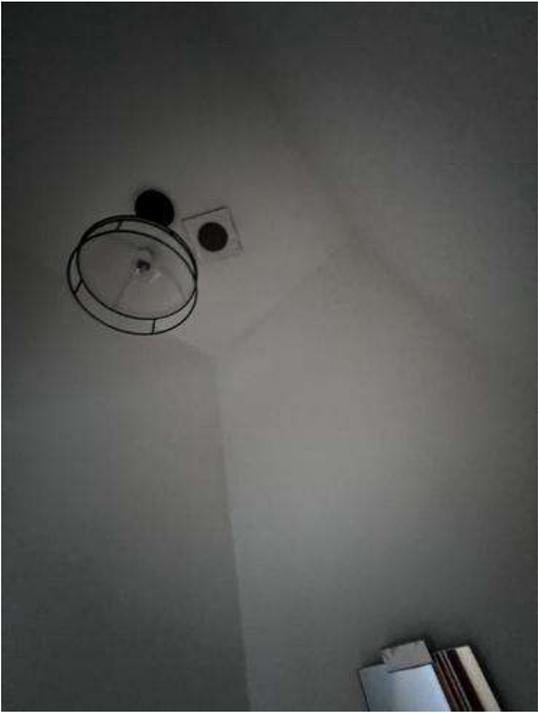
Photo 109

Tous les espaces Wc possèdent une ventilation mécanique, celle-ci n'est pas automatique, une amélioration pourra être apportée le cas échéant. Voir 5.3
