Habitation inspectée

rue du Roetaert , 138 - 1180 uccle

En date du  
14/04/2023

## Audit Technique (Home-Technic-BE-FR)

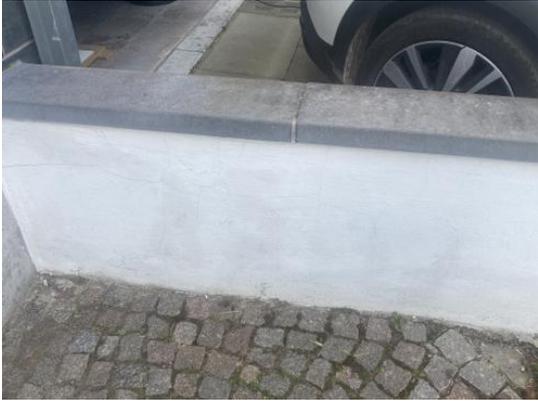
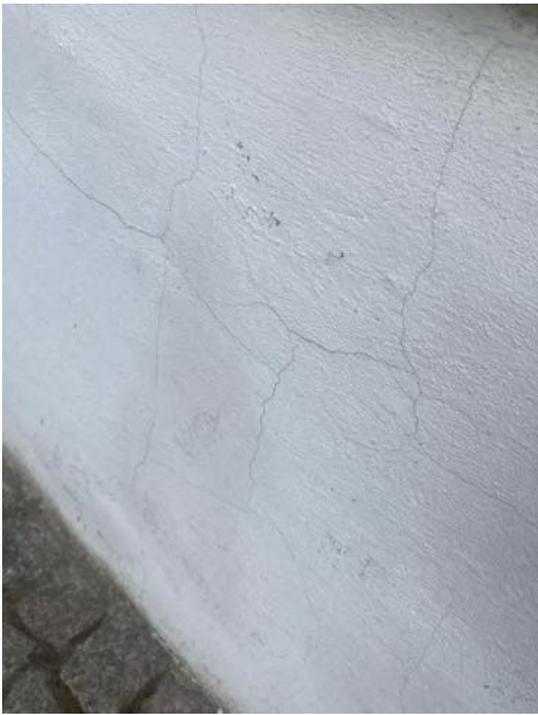
Entretien nécessaire

Le cimentage du petit muret extérieur présente de petites fissures superficielles. Il faudra dans un délais maximum de 5 ans refaire ce cimentage pour maintenir une bonne protection du muret. En attendant une bonne peinture extérieure peut faire office de protection dans le temps. Prévoir un budget de maximum 500-1.000 euros pour refaire le muret.

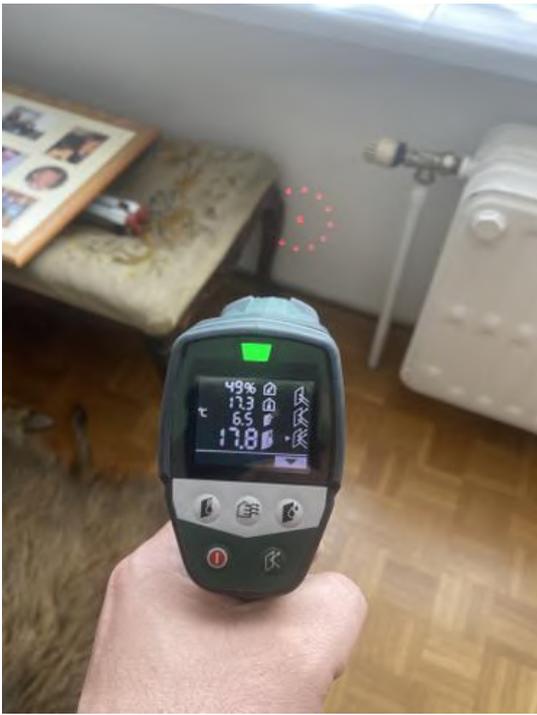
Photo 9

Nous avons trouvé un seul endroit où un petit problème d'humidité est suspecté - voir au niveau du living. Pour le reste l'habitation est saine et ne présente aucun problème particulier.

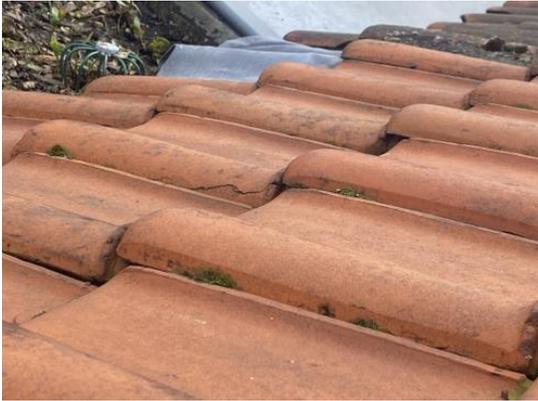
Photo 15

Problème(s) mineur(s)

Si majoritairement les tuiles sont en bon état, nous avons repérée une tuile felée non loin de l'avaloir de la corniche en façade avant (côté gauche - en regardant la maison de la rue).

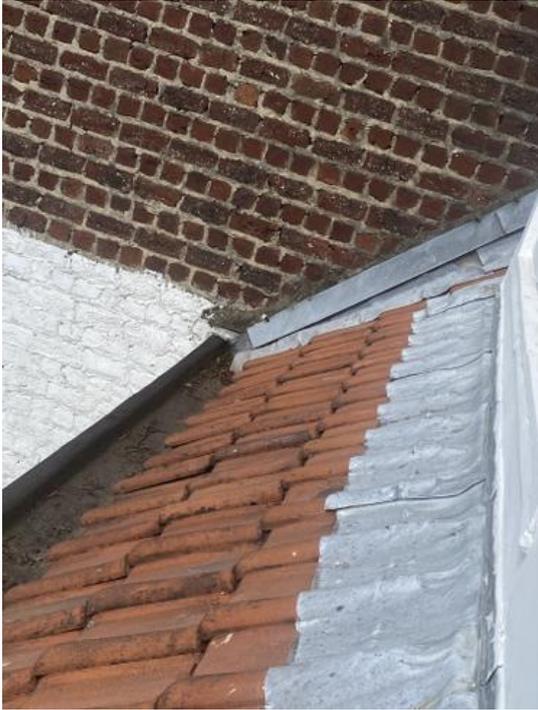
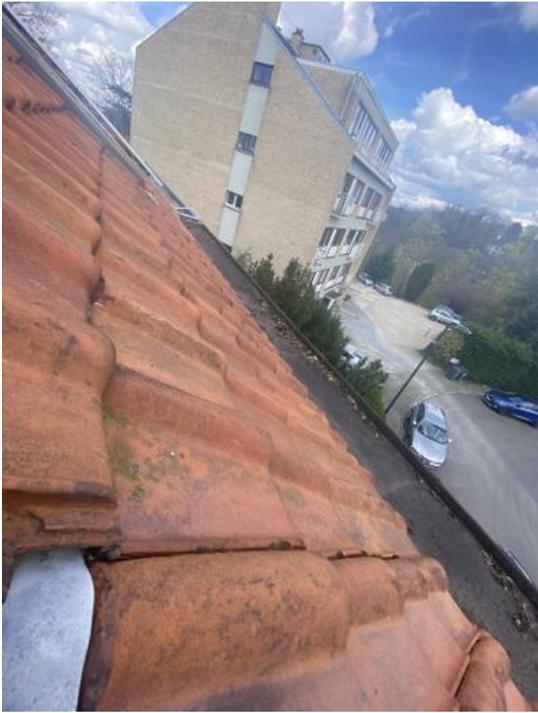
L'ensemble est en bon état, nous n'avons pas pu contrôler l'état des joints au-dessus des solins posés sur les mitoyens.

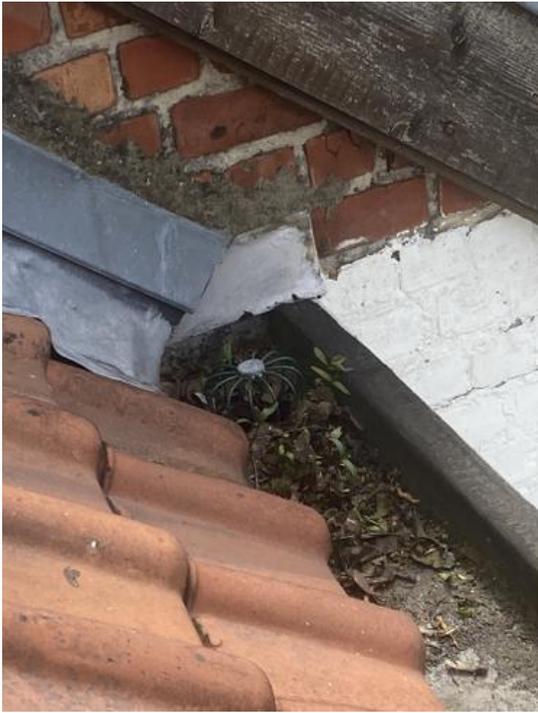
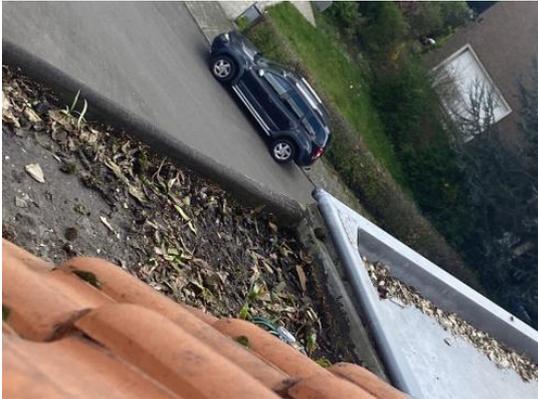
Entretien nécessaire

Les gouttières avant et arrière présentent beaucoup de déchets végétaux notamment au droit des avaloirs. Ceci risque d'obturer l'avaloir. Attention en cas de rétention d'eau des végétaux pourraient y prendre racines et perforer localement la membrane. Nettoyer régulièrement les gouttières permet d'éviter ce genre de problème.

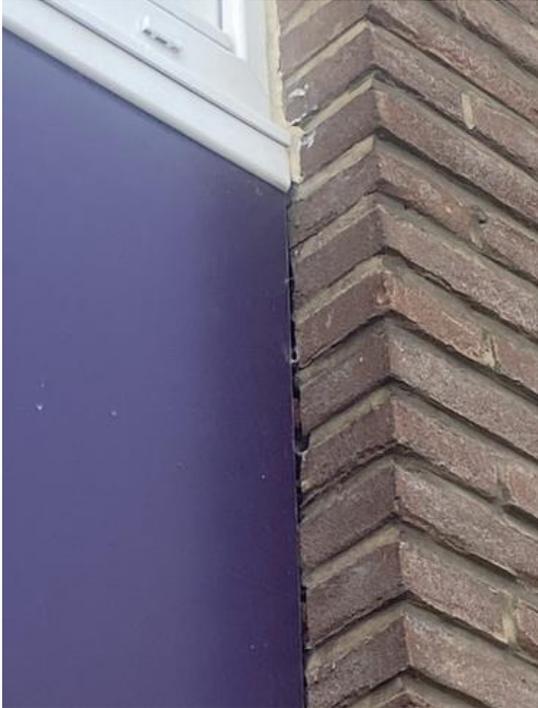
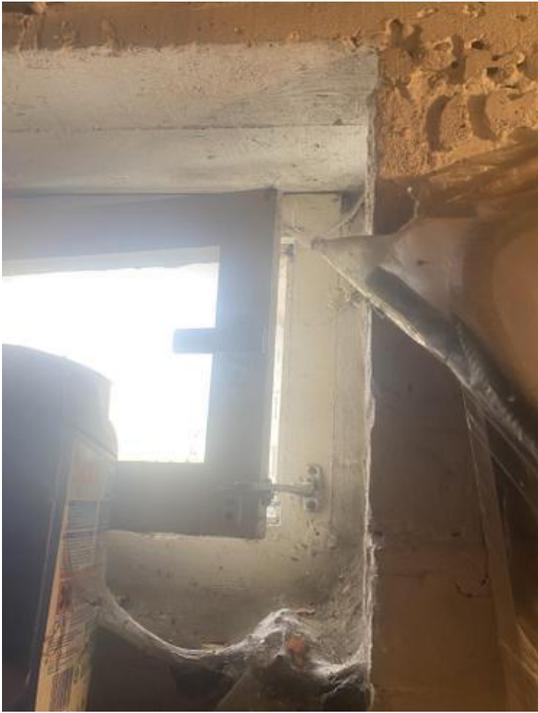
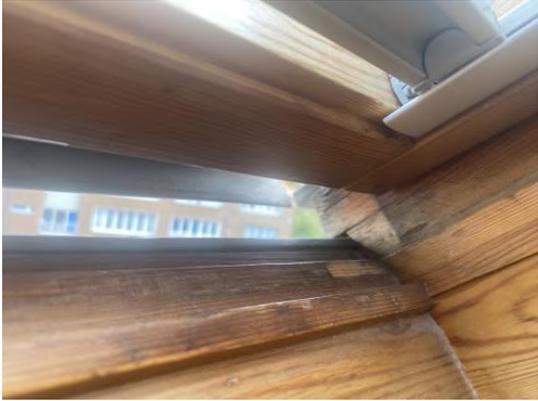
Problème(s) mineur(s)

Les châssis et leur degré d'isolation

- 1) Les châssis en façade avant sont de nouvelles générations avec double vitrage 1.1.
- 2) En façade arrière, ce sont d'anciens châssis en bois dans lesquels on est venu placer un double vitrage. Ces châssis présentent donc un facteur d'isolation moins important.
- 3) Au niveau des caves, ce sont de vieux châssis avec un simple vitrage qu'il faudrait remplacer dans le cadre d'une rénovation énergétique.

Attention, aucune grille d'aération n'est actuellement présente dans les châssis. Il faudra y penser en cas de rénovation énergétique de l'habitation.

Le châssis du premier au niveau de la chambre ne présente pas toutes les garanties de sécurité, nous préconisons de placer une poignée à clé afin de sécuriser son ouverture. Budget inférieur à 500 euros.

Il faudrait refaire un joint étanche au niveau de la jonction entre la maçonnerie et les châssis en façade avant à la jonction des panneaux. Budget inférieur à 500 euros.

Les vélux présentent des traces de condensation intérieures ce qui indiquent que la coupure thermique n'est plus efficace. Il faudrait au minimum remplacer les vitrages mais nous conseillons plutôt de remplacer les vélux dans le cadre d'une rénovation complète de la toiture avec la pose d'une isolation en toiture.

==> Budget à prévoir en fonction des remplacements de châssis et de la potentielle isolation de la maison.

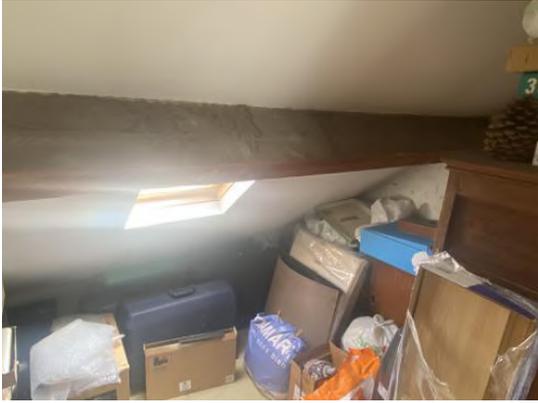
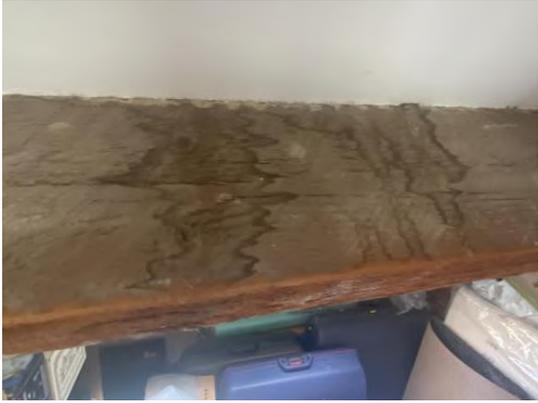
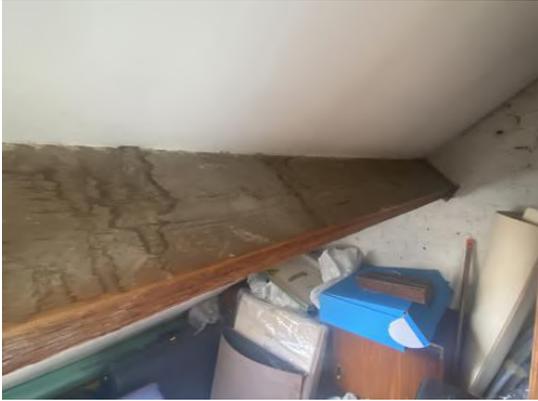
Nous avons testé à l'humidimètre les bois de charpente et ceux-ci étaient tous très sec. Il n'y a donc pas d'infiltration récente. Néanmoins les traces visibles sur le bois démontre qu'il y a eu des soucis d'infiltrations par le passé. Il n'y a probablement pas de sous-toiture sous les tuiles.

Nous conseillons une rénovation complète de la toiture avec pose d'isolation pour améliorer l'isolation de la maison.

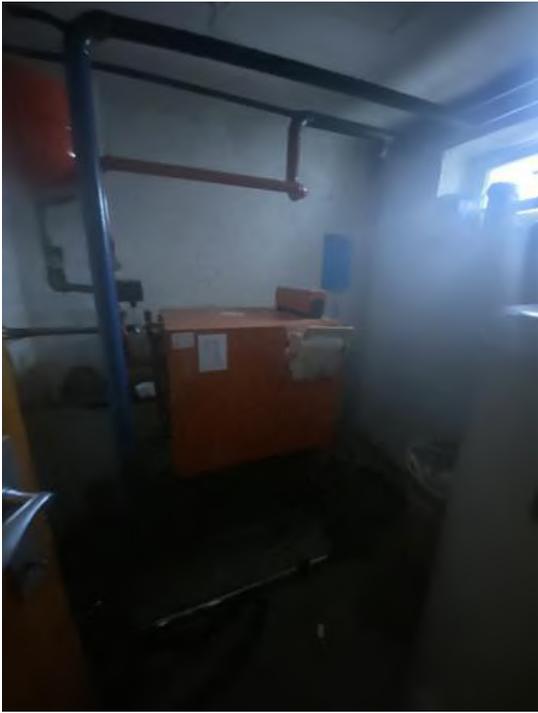
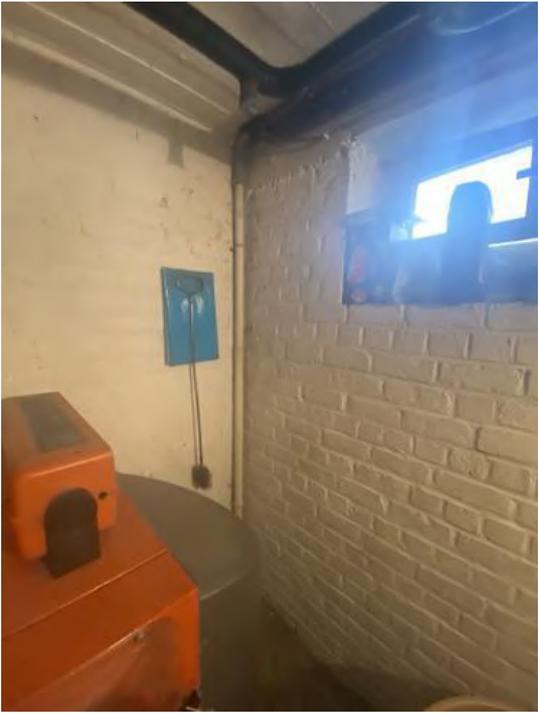
Indisponible

Nous conseillons à terme un remplacement de la chaudière actuelle par une chaudière au gaz à condensation pour augmenter les rendements et améliorer la PEB de l'habitation.
