Habitation inspectée

Drève des pins n°6 - 1420 Braine-l'Alleud

En date du
25/08/2022

Audit Technique (Classic-BE-FR)

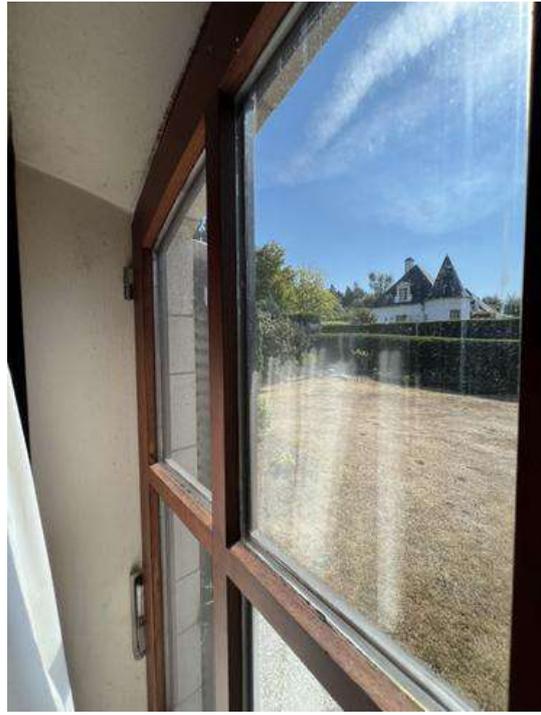
Photo 95

Les menuiseries sont en bois et possèdent généralement un double vitrage. Les joints de vitrage sont, dans l'ensemble en bon état et ont une étanchéité correcte. Les châssis sont malgré tout datés et ne sont plus aux normes actuelles, nous avons d'ailleurs remarqué quelque thermopanes rendues inefficace. Un remplacement sera à prévoir à moyen terme.

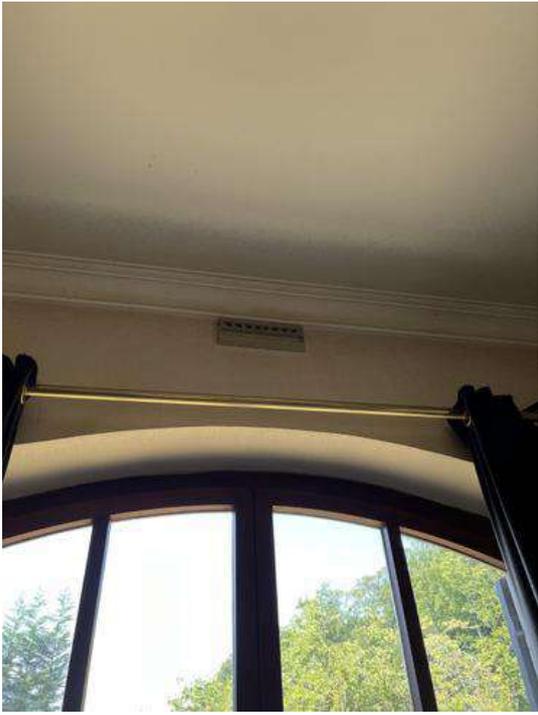
Photo 99

Un système de ventilation existe dans l'habitation (type C) et permet une circulation de l'air. Ce système est daté et nécessiterait une vérification/nettoyage afin d'optimiser son utilisation. Malheureusement, la ventilation n'est pas présente dans les chambres.

La mise en place de ce système de ventilation en chambre sera d'office nécessaire si le propriétaire procède au remplacement des châssis dans le futur; il aura l'obligation d'intégrer un système de ventilation (amenée d'air par les pièces sèches) aux châssis des chambres ou de modifier le système existant par un système de ventilation mécanique à double flux.

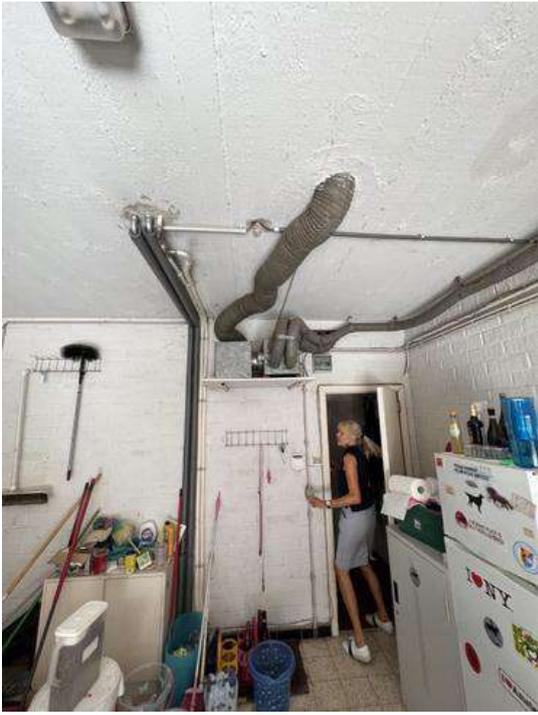
Photo 138

L'habitation possède un système de ventilation en état de marche, nous ne pouvons par contre assurer que son fonctionnement est optimal et encore aux normes. Nous remarquons une quantité importante de poussière au niveau des orifices de ventilation, un entretien/nettoyage est à prévoir dans un premier temps.

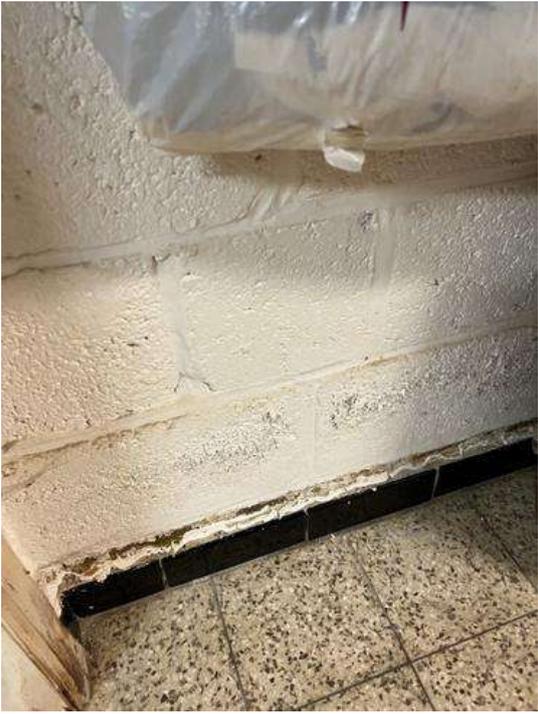
Photo 173

Les traces d'humidité relevées au pied des murs de la cave traduisent une remontée capillaire ou traversante de l'humidité du sol. Ce phénomène est compréhensible compte tenu de la technique de construction du bâtiment qui n'intégrait pas de membrane anti-capillaire ou de drain le long des façades.

Nous avons, sur les parois en contact avec la terre, des taux d'humidité important.

Nous pensons qu'il serait judicieux de freiner le phénomène par l'une ou l'autre technique existante.

1. Appliquer un enduit d'étanchéité ; entre 35 €/m² et 45 €/m².
2. Assécher les murs et les injecter de résine ; entre 65 et 110 €/mètres linéaire
3. Poser une membrane étanche à l'extérieur ; entre 150 et 300 €/mètre linéaire.

Selon la méthode choisie, une étude plus précise devra être réalisée par l'entreprise spécialisée avant la réalisation.
