SCORE IMMOPASS

Knokkestraat 435, 8301 Knooke-Heist

A la date du
18/11/2022

Audit technique (classique-BE-NL)

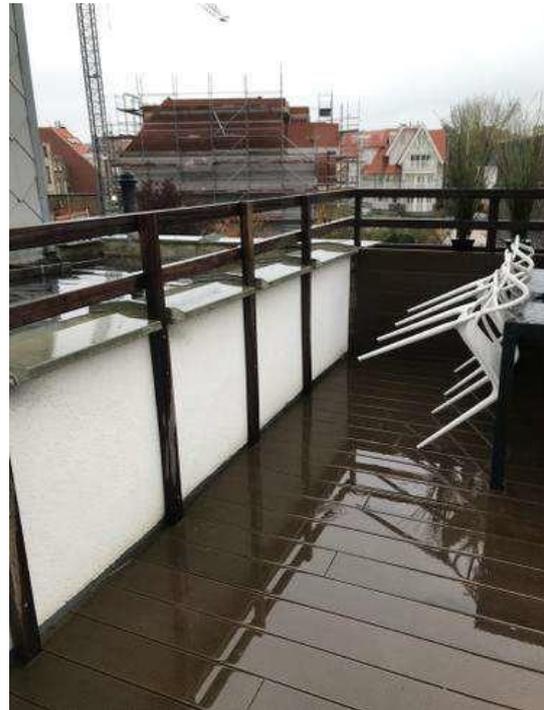
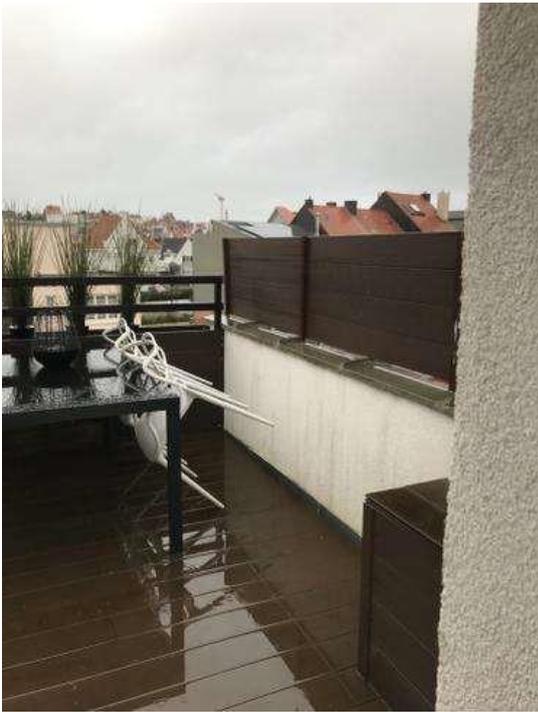
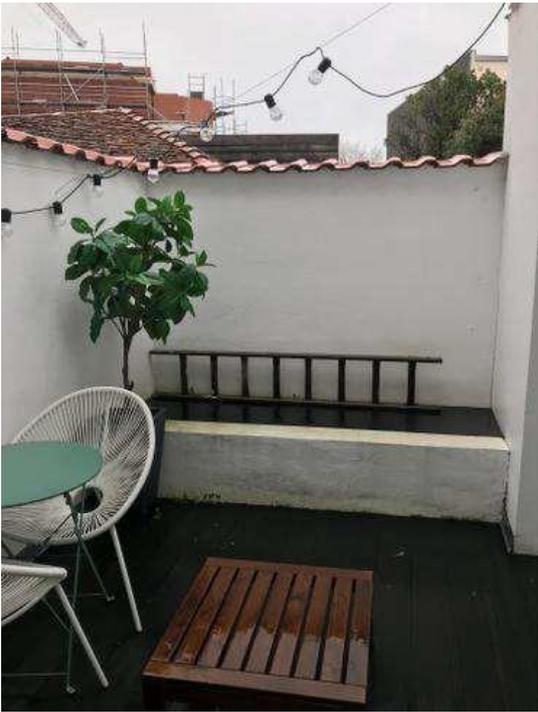
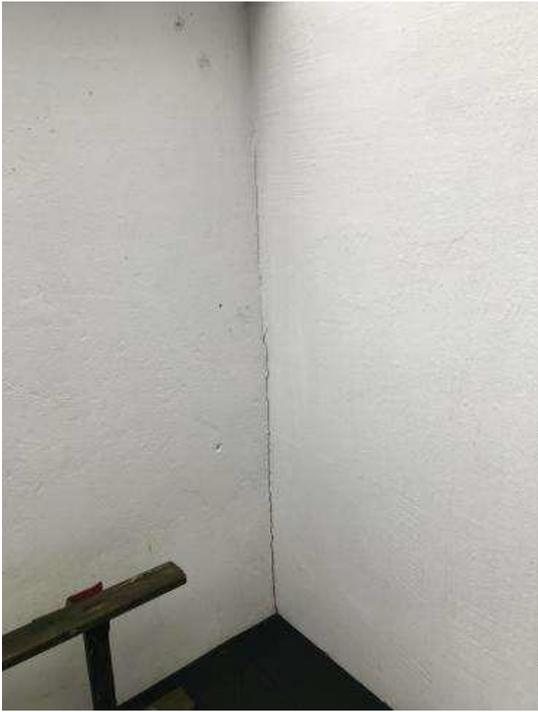
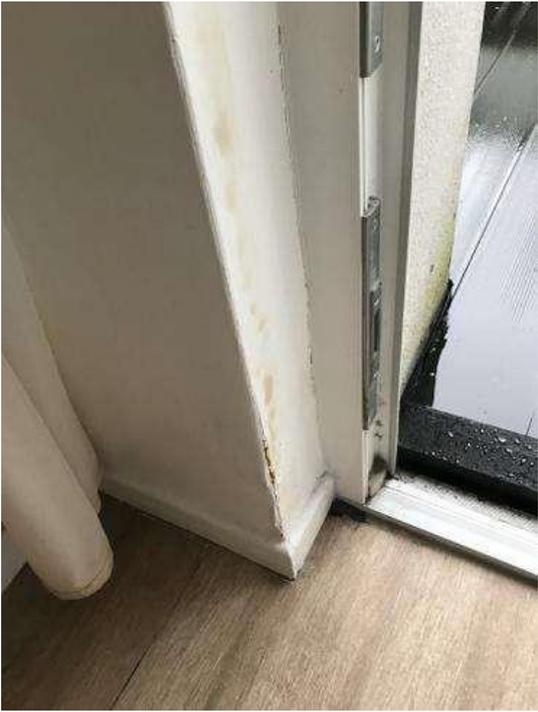
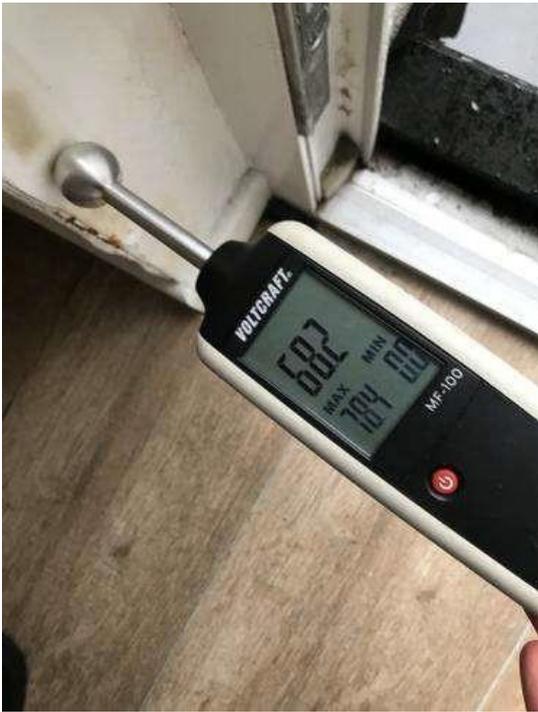
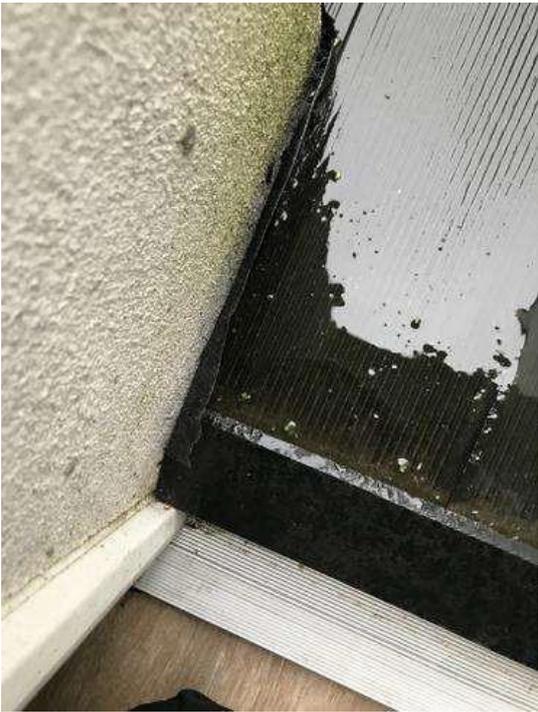
Dans l'angle arrière droit de la terrasse du rez-de-chaussée, le joint est fissuré, il est préférable de le colmater avec un mastic élastique pour éviter les infiltrations d'humidité.

Le film de la terrasse est décollé au niveau de la porte de la terrasse dans la salle de bain, également au même niveau du sol, ce qui provoque des infiltrations d'eau dans le mur. Ce film devrait être fixé (collé) à la façade et scellé avec un profilé et le reste de la terrasse.

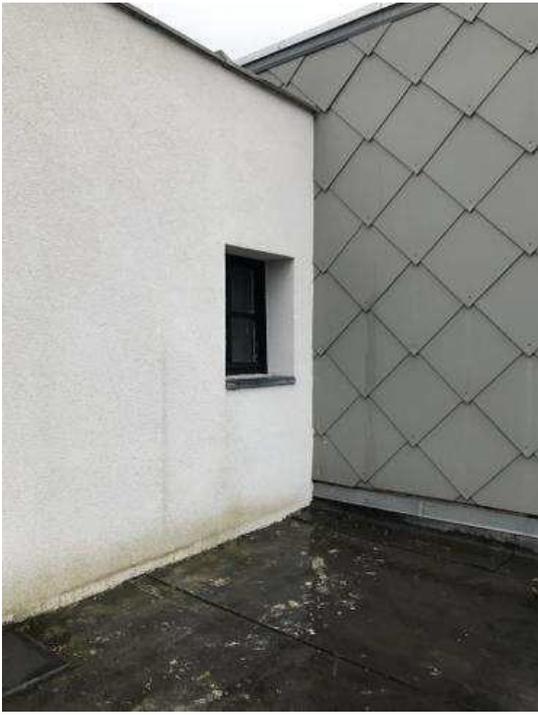
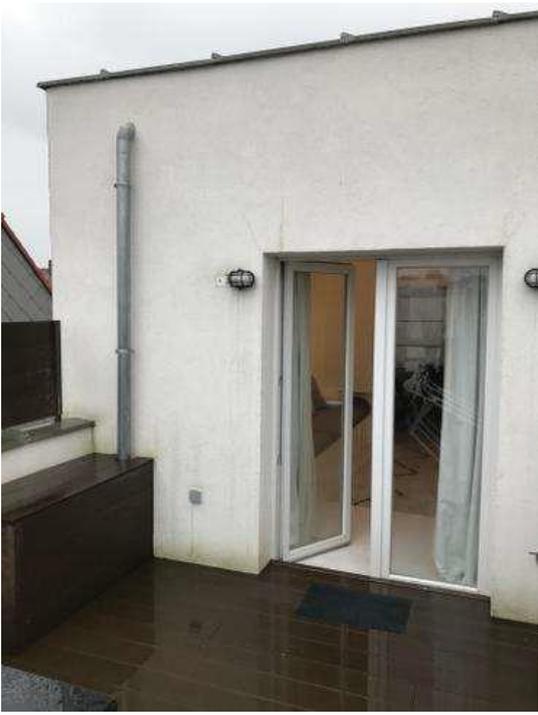
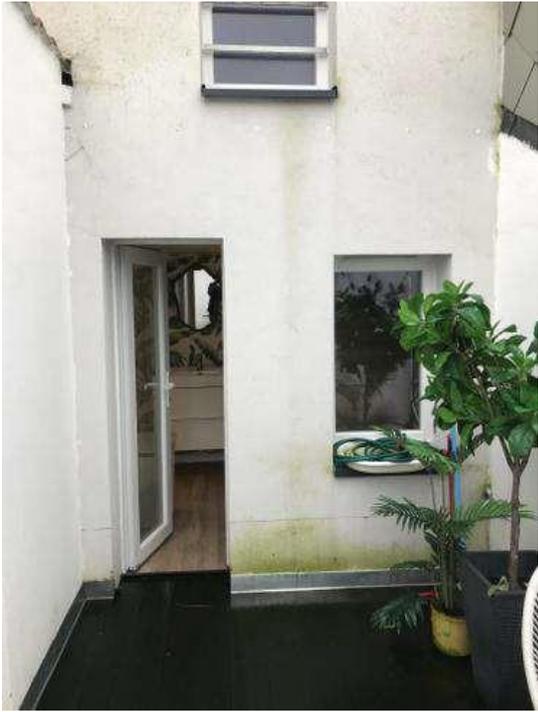
La façade arrière présente une formation de mousse, qu'il est préférable d'enlever et de traiter avec la peinture Thermosan de Caparol ou une peinture similaire.
€/m².

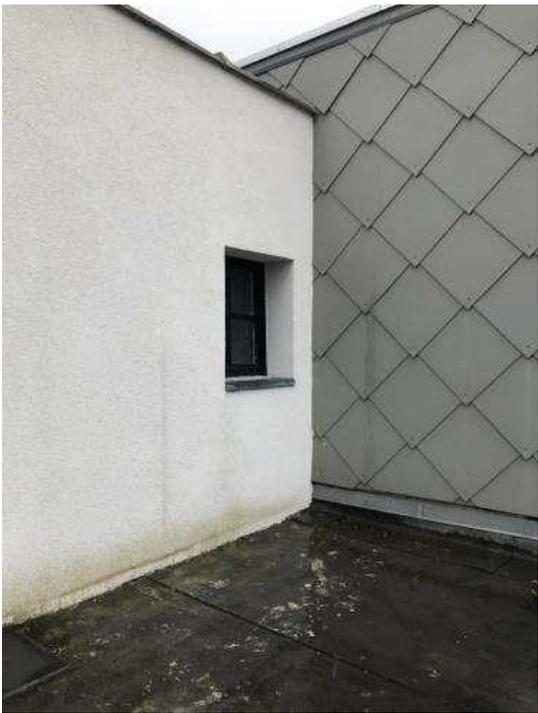
Photo23

La peinture de la fenêtre supérieure de la salle de bains doit être rafraîchie pour éviter l'usure du profilé.

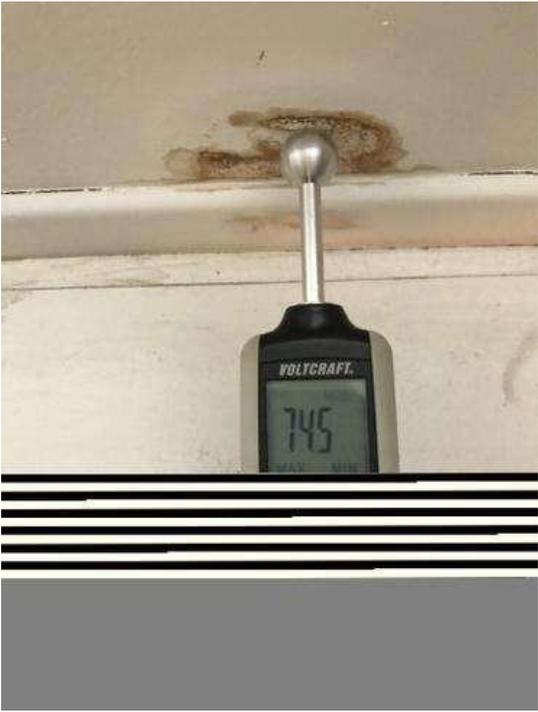
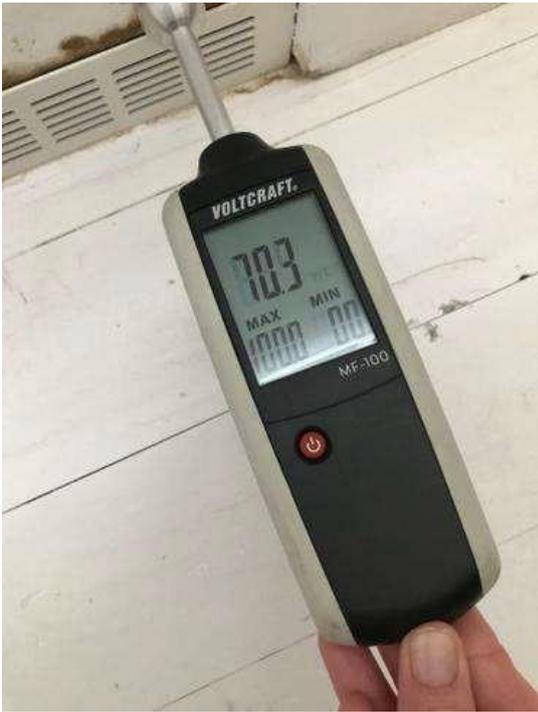
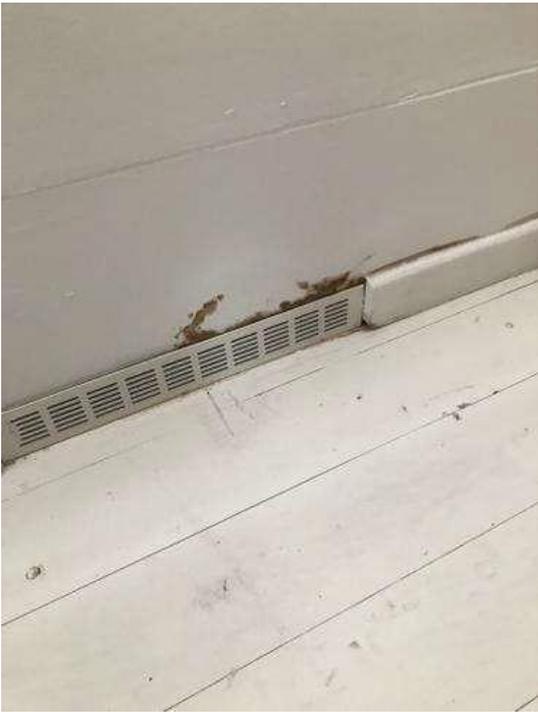
Dans l'appartement situé à l'étage supérieur, il y a un problème au niveau de la paroi des grilles de ventilation de la façade. Lors de la visite, la cause de ce problème n'a pas pu être détectée, il faut poursuivre les investigations.
