Geïnspecteerd gebouw

Op datum van
01/06/2023

Technische Audit (Home-Technic-BE-NL)

4035 / Koningin Elisabethlaan, 2 - 8000 Bruges

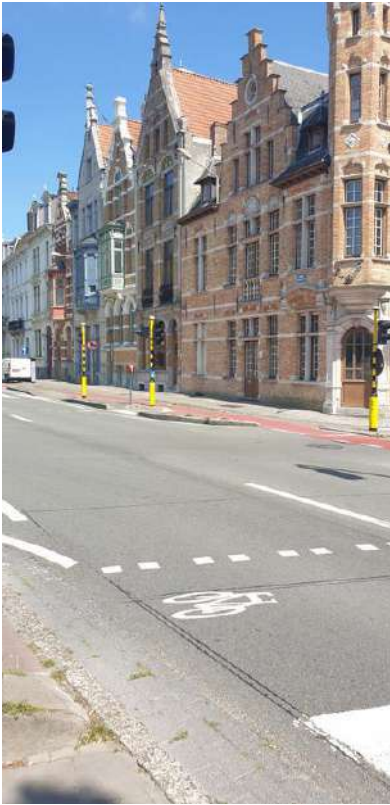
Photo 4

Klein probleem

Het gebouw is gelegen aan de Koningin Elizabethlaan wat een drukke 'ringweg' is in Brugge.

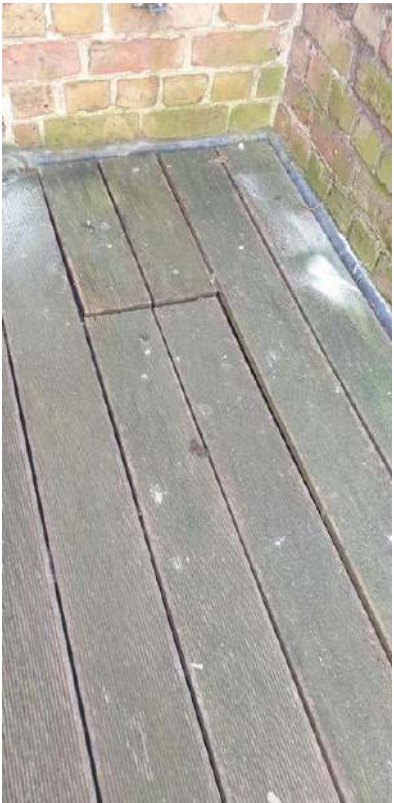
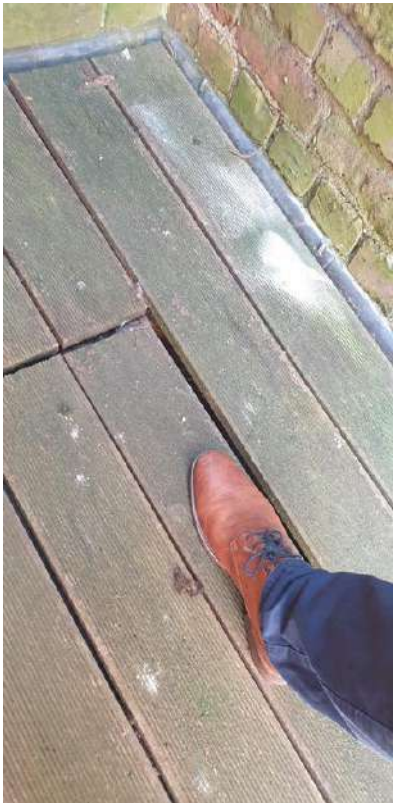
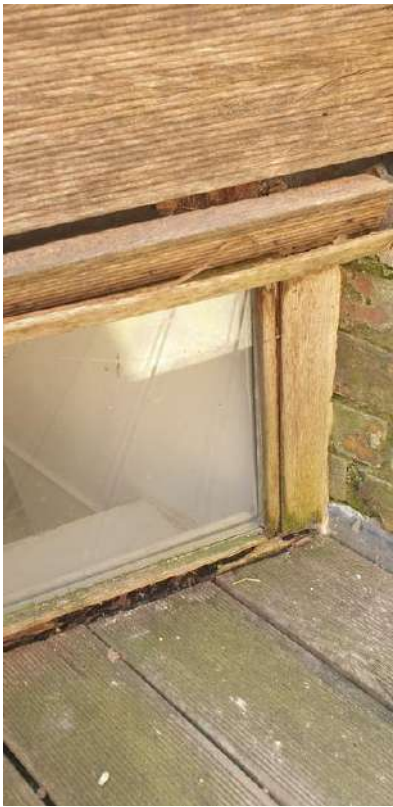
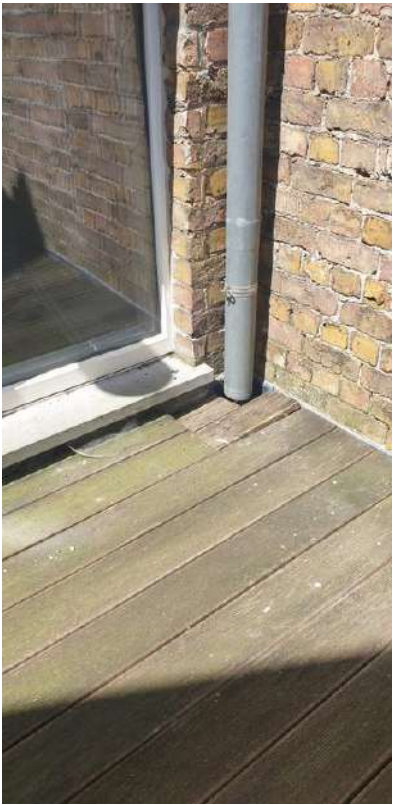
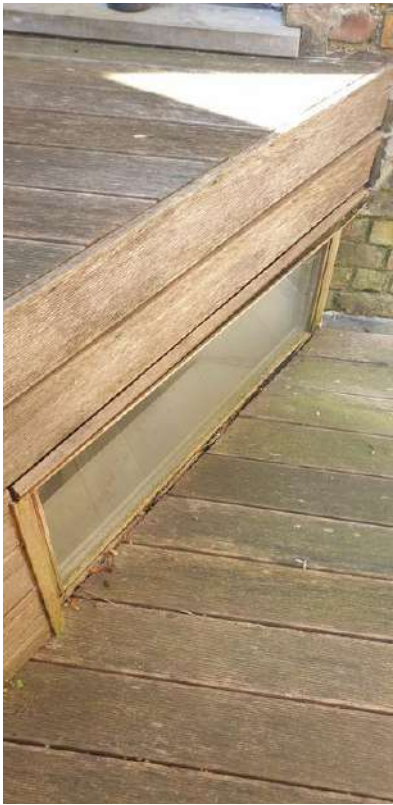
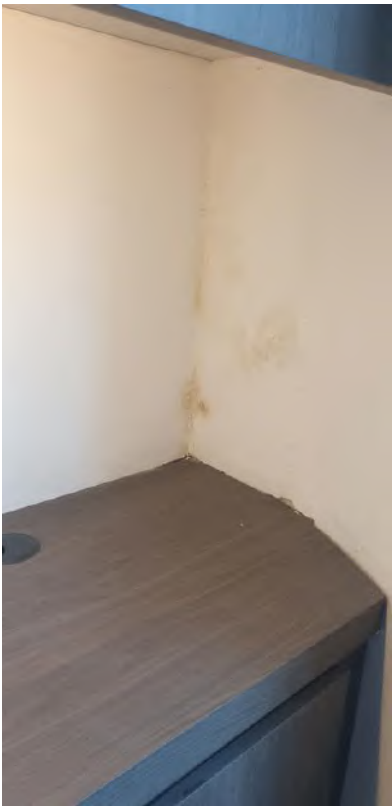
Groot probleem

Het terras bevindt zich op de eerste verdieping, op het dak van de keuken. het betreft hier een houten terras. Diverse planken blijken niet meer goed ondersteund. Na controle blijkt dat de onderliggende draagstructuur van de terrasbekleding op vele plaatsen verpulverd is. ook het raam dat licht verschaft naar de onderliggende keuken is volledig rot.

De beste oplossing is om het terras volledig opnieuw te plaatsen vooral de draagstructuur dient te worden vervangen. Mogelijks kunnen de terrasplanken gerecupereerd worden.

Tijdens deze werken kan er ook het dak van de keuken gecontroleerd worden en kan er dan ook voldoende geïsoleerd worden zodat dit dak-deel aan de langetermijndoelstelling 2050 kan voldoen.

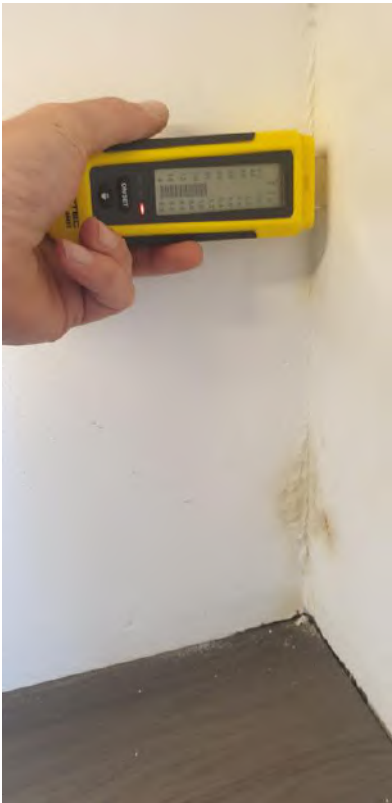
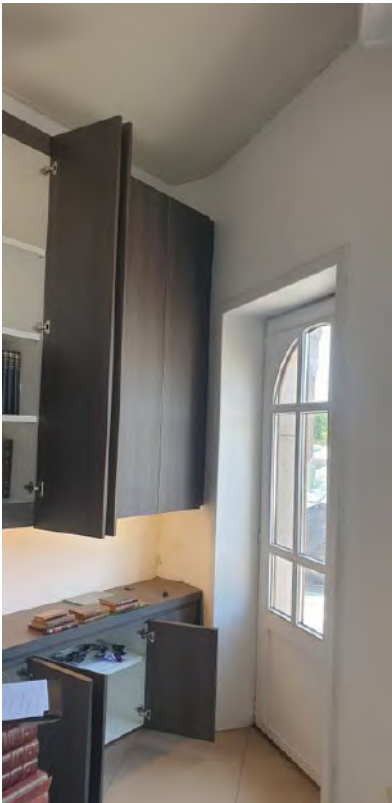
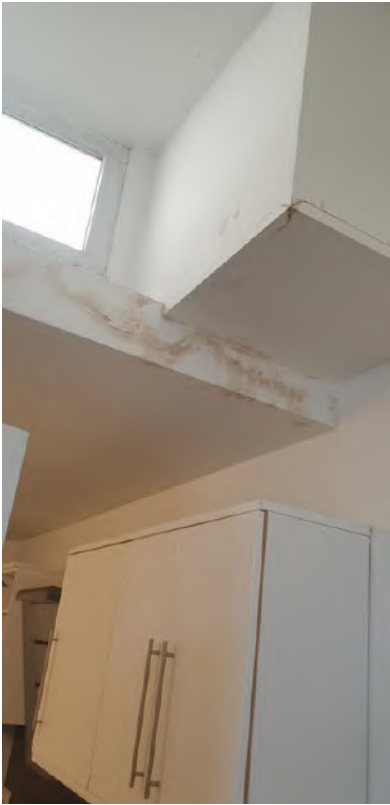
Vermoedelijk probleem, extra controles vereist

Op de gelijkvloer is er een klein vochtprobleem in de hoek met de aansluiting van het naburig pand. (de eerste 3 foto's) Mogelijks kan een lekkende afvoer van het aanpalende gebouw een reden zijn. Anders is er niet onmiddellijk een andere aanleiding vast te stellen. Dit dient te worden gecontroleerd.

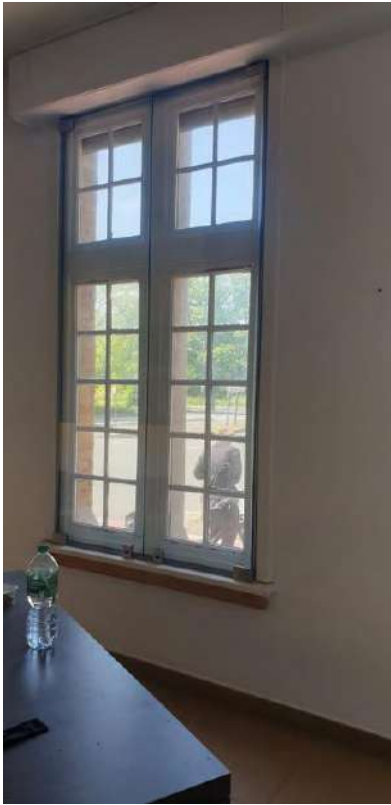
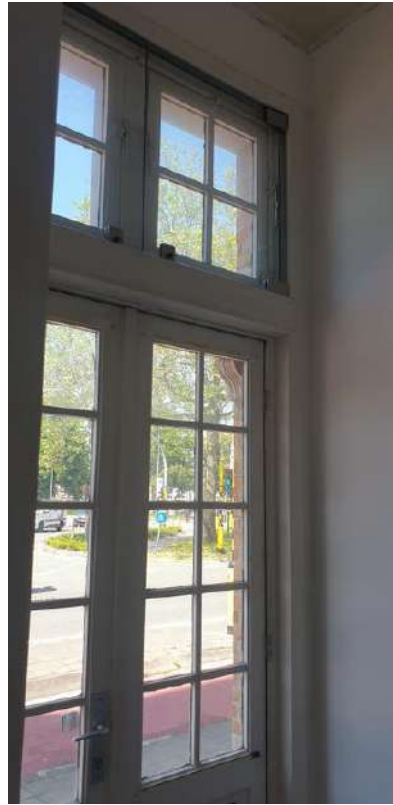
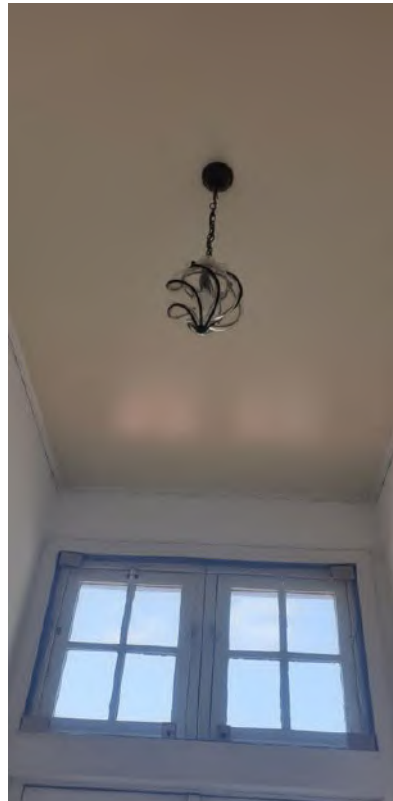
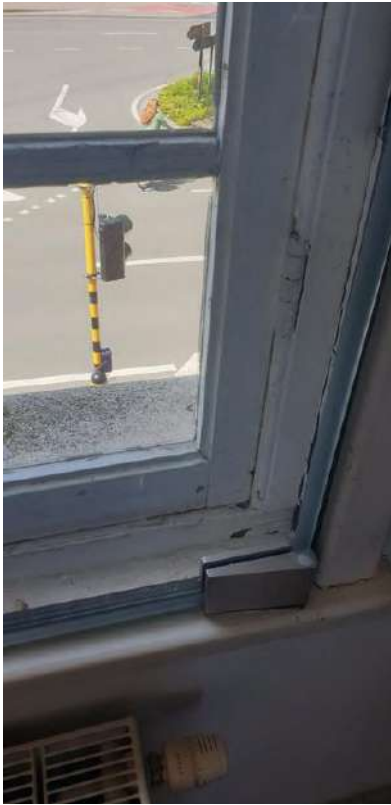
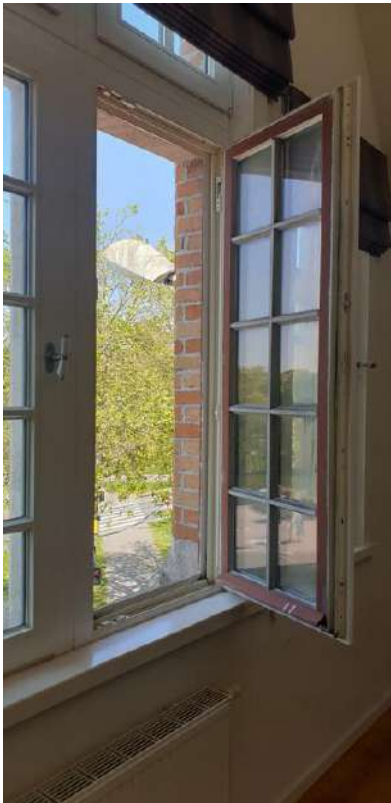
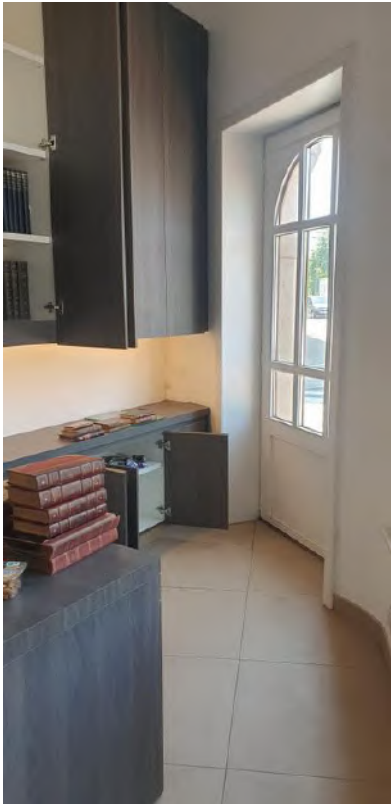
Groot probleem

De ramen op het gelijkvloers en de eerste verdieping zijn nog steeds enkele beglazing. aan de binnenzijde werd een bijkomend raam geplaatst. Dit bijkomende raam is echter ook een enkele beglazing (vermoedelijk 'securit'-glas) wat maar minimaal bijdraagt aan het isolerende effect. Het idee is echter zeer goed. De ramen mogen hoogstwaarschijnlijk niet gewijzigd worden omwille van het feit dat dit een beschermd monument is. Als de ramen die binnen geplaatst zijn zouden vervangen worden door ramen die beter sluiten en ook van dubbel glas kunnen worden voorzien dan zal dit een goede oplossing zijn zowel voor de ongewijzigde look van het gebouw en ook een energetische oplossing. Kostprijs ongeveer 450€ à 550€/m².

Indien het mogelijk is zouden de ramen best vervangen en van dubbel glas worden voorzien. Vraag is of dit zal worden toegestaan door Monumentenzorg.
