Habitation inspectée

Avenue de Gasperi , 4 - 1340 Ottignies

En date du
05/04/2023

Audit Technique (Home-Technic-BE-FR)

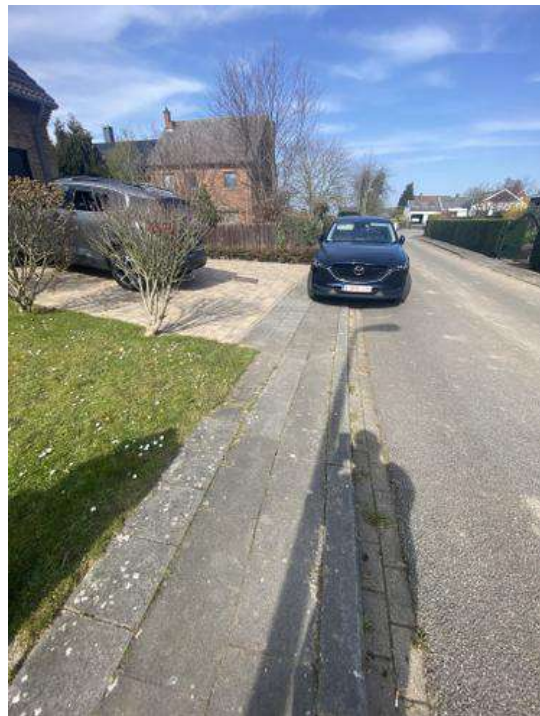
Photo 4

Présence de mousses au droit des joints des dalles de trottoirs.

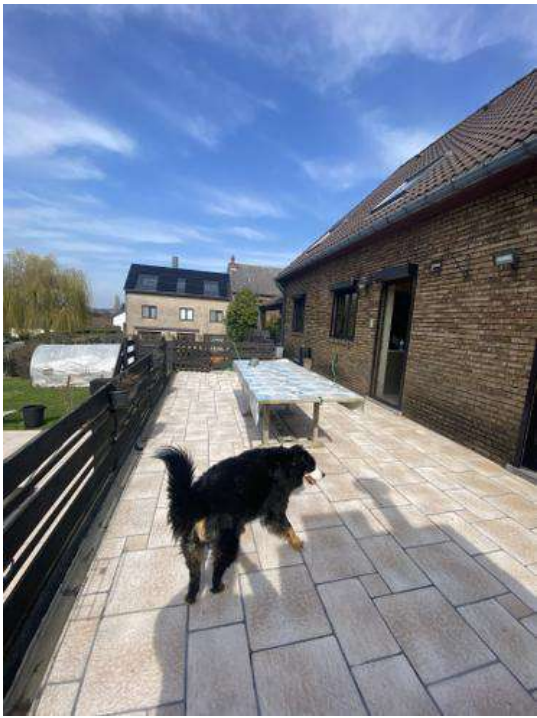
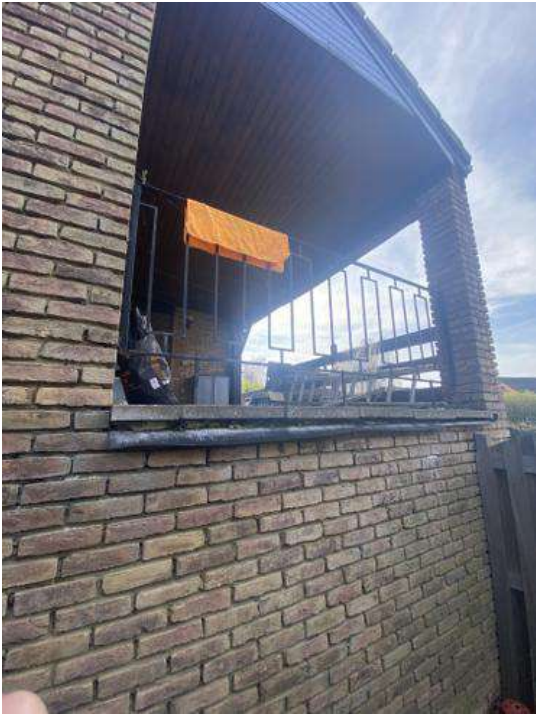
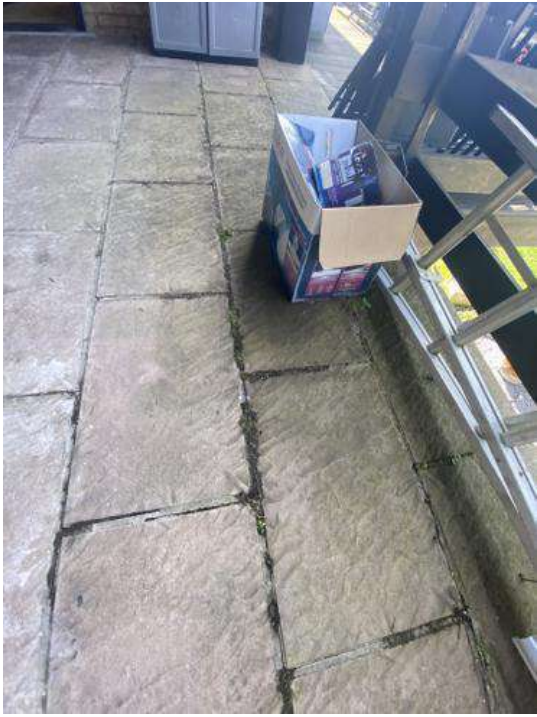
Problème(s) majeur(s)

L'étanchéité n'est plus assurée notamment au droit de la terrasse couverte. Nous pensons que cette terrasse devrait être refaite. On constate notamment au niveau du garage la présence d'eau au niveau du plafond et des hourdis. Il faut démonter le revêtement actuel, permettre une étanchéité et carrelé par-dessus ou alors déposer des dalles sur plots ou un caillebotis bois.

Il faut compter un budget de 400 euros qui comprend notamment la pose d'une isolation au-dessus du garage.

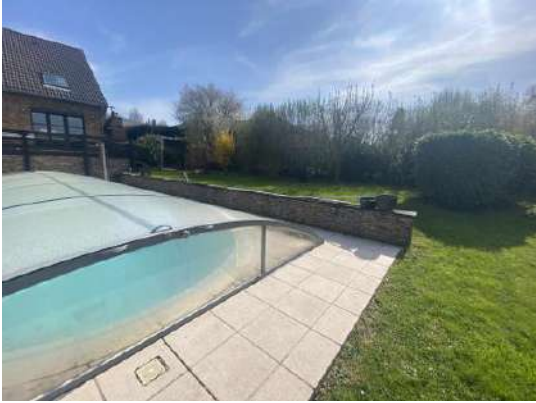
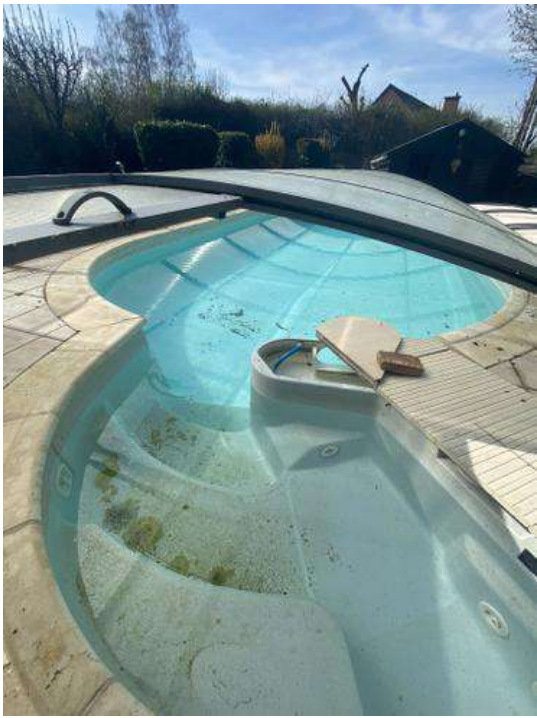
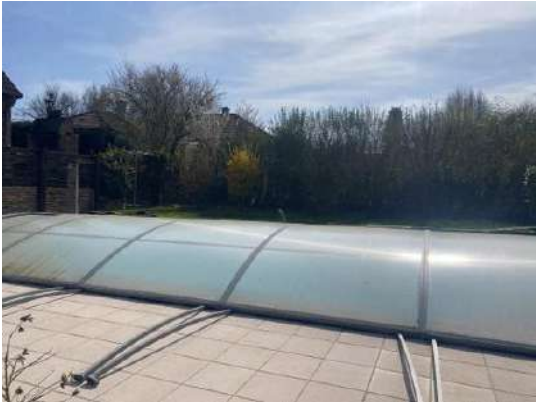
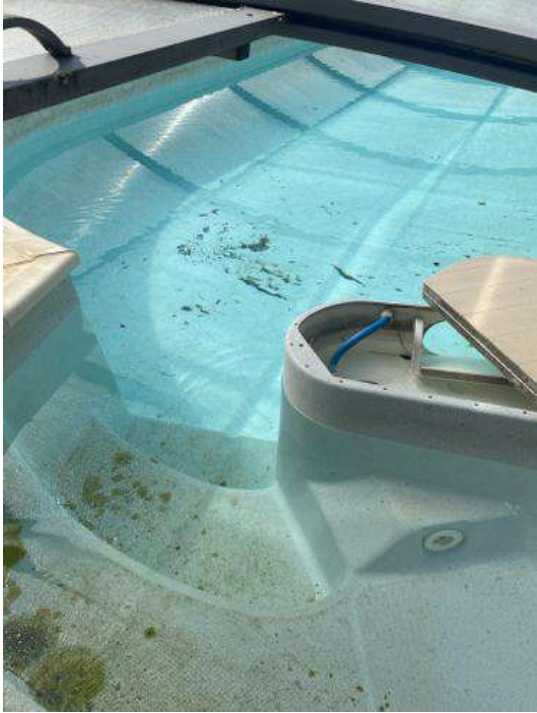
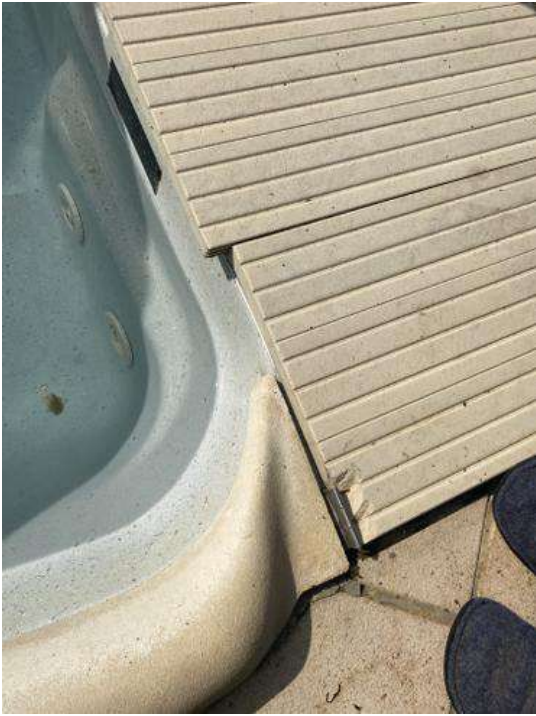
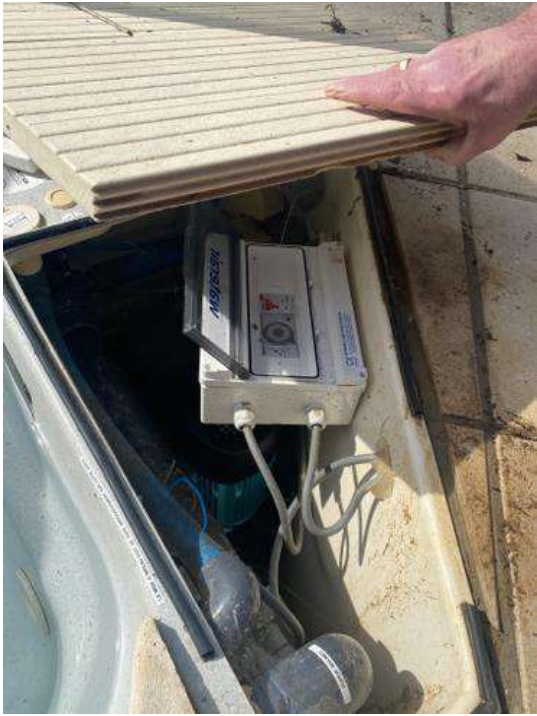
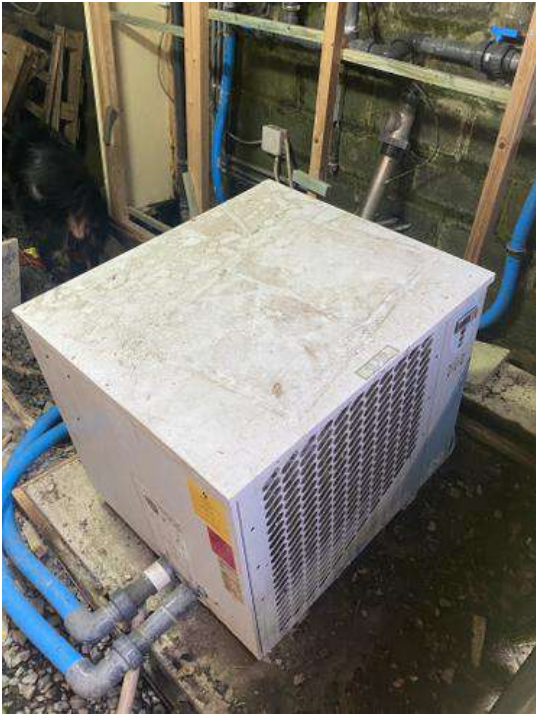
Problème(s) mineur(s)

La piscine doit être nettoyée
La pompe à chaleur ne fonctionne plus.
Le trop-plein est relié à un puit perdu.
Le liner est ancien. prévoir un remplacement dans le futur.

Budget entre 5.000 -10.000 euros à prévoir

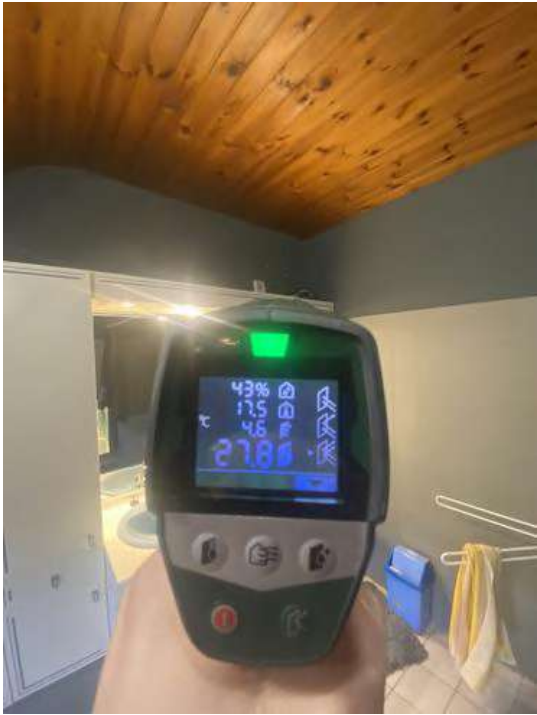
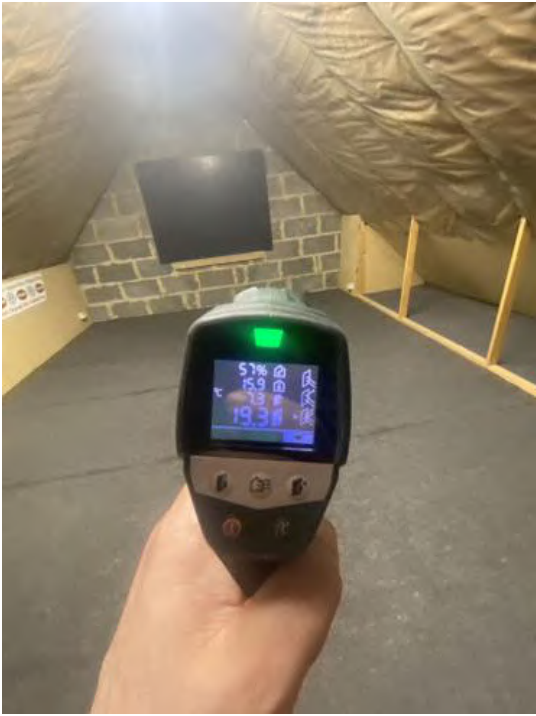
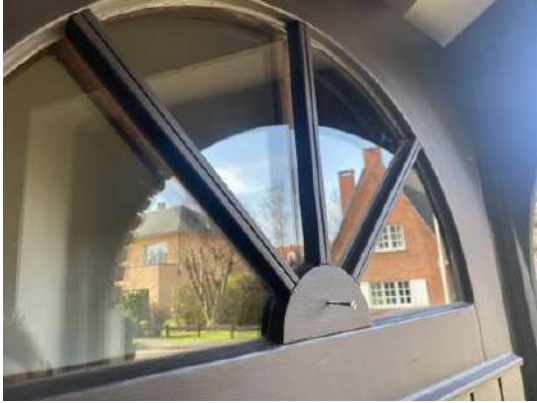
Le bâtiment est sec et très sain hormis le petit soucis d'humidité au niveau du garage dû au manque d'étanchéité de la terrasse.

En caves nous avons repris l'humidité au droit des blocs béton qui présentaient des traces humides mais l'humidimètre n'a relevé aucune zone problématique.

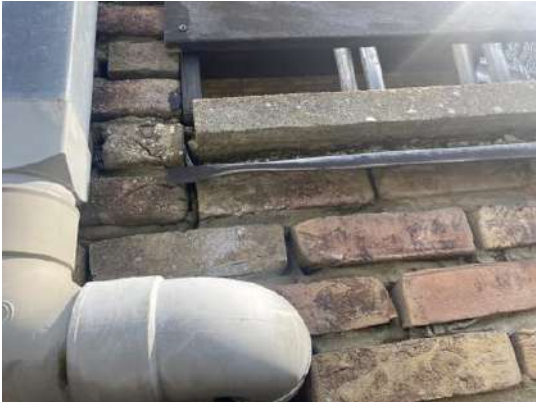
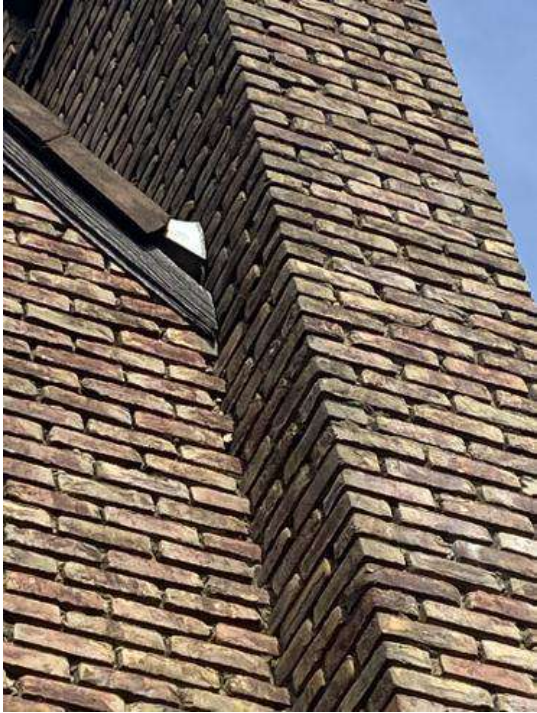
Problème(s) mineur(s)

Les murs sont peu isolés (4cm polystyrène extrudé) et ne correspondent plus aux normes actuelles mais nous n'avons relevé aucun problème particulier.

Attention les maçonneries extérieures ne sont pas rejointoyées ce qui pourrait constituer une source d'humidité même si ce n'est pas le cas actuellement.

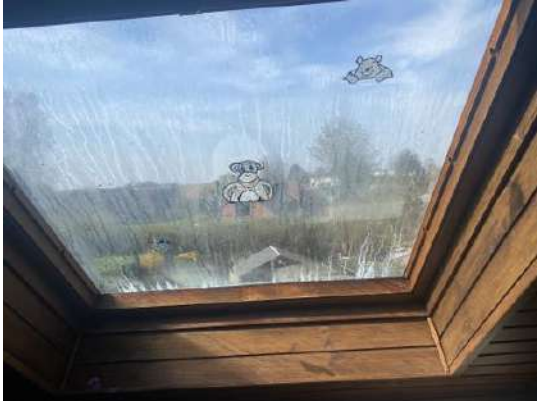
Photo 28

Problème(s) mineur(s)

Les châssis sont relativement ancien même si bien entretenu.

Les vélux devraient être remplacés, on constate déjà des traces d'humidité qui démontre que la condensation se fait en partie intérieure.

Il faudra envisager néanmoins un remplacement dans un délais de maximum 5 ans pour correspondre aux normes actuelles en matière d'isolation (U 1,1). Il faudra également que l'aspect aération soit pris en compte dans la perspective d'une transformation énergétique afin d'atteindre les performances demandées par la Région Wallonne à l'horizon 2050.

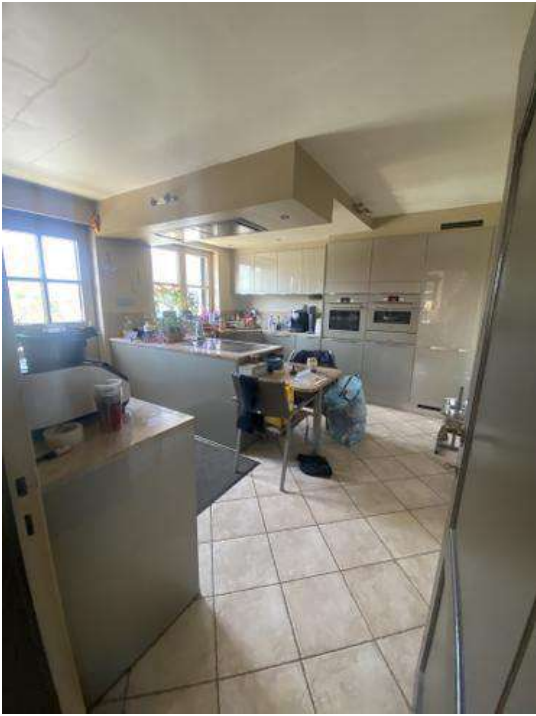
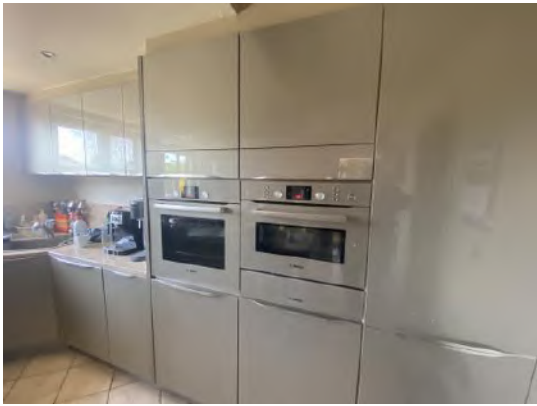
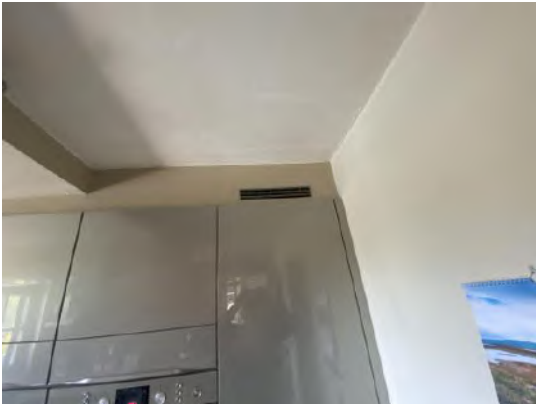
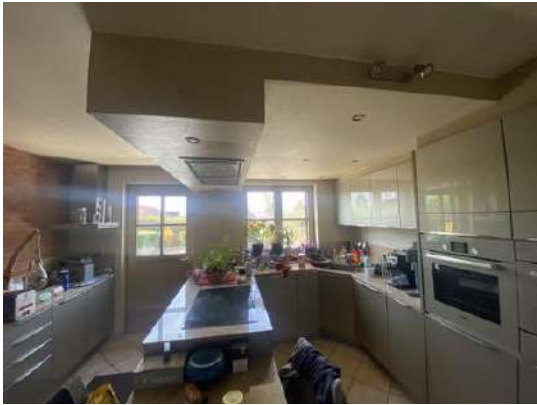
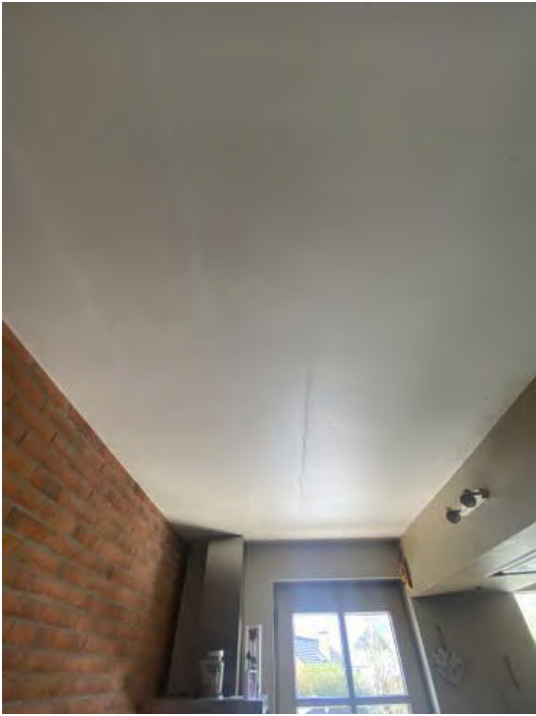
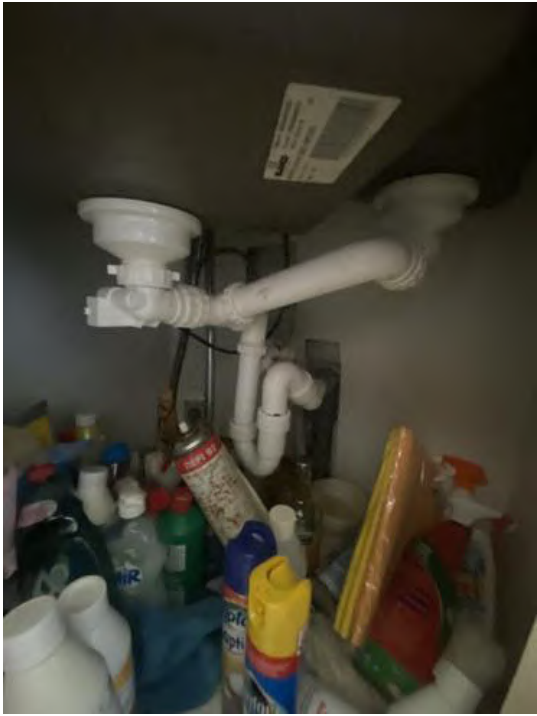
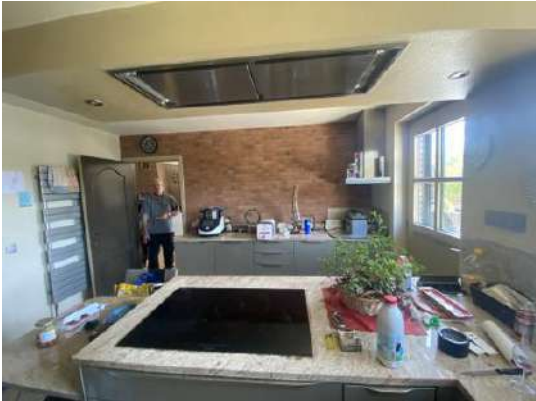
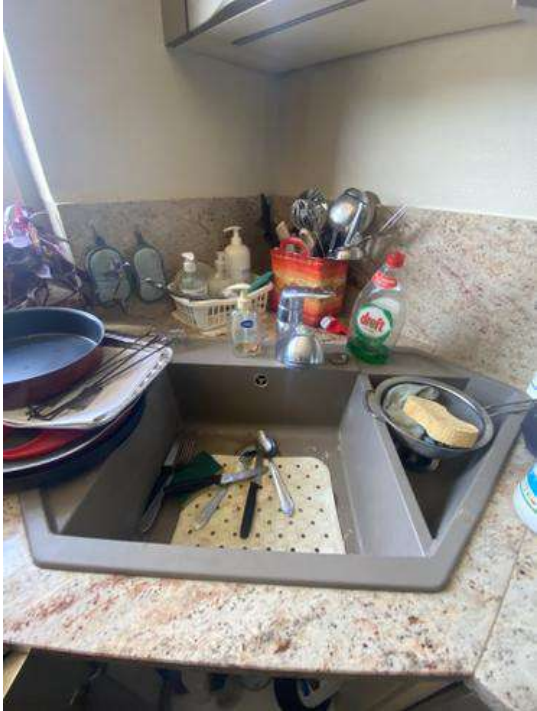
Problème(s) mineur(s)

On constate que le faux-plafond présente une légère fissuration dû notamment au fonctionnement d'une machine de cuisson à la vapeur. Problème mineur. Il faut réparer les petites fissures localement en plaçant un petit renfort au niveau du plafonnage et repeindre l'ensemble. Budget 30 euros/m2

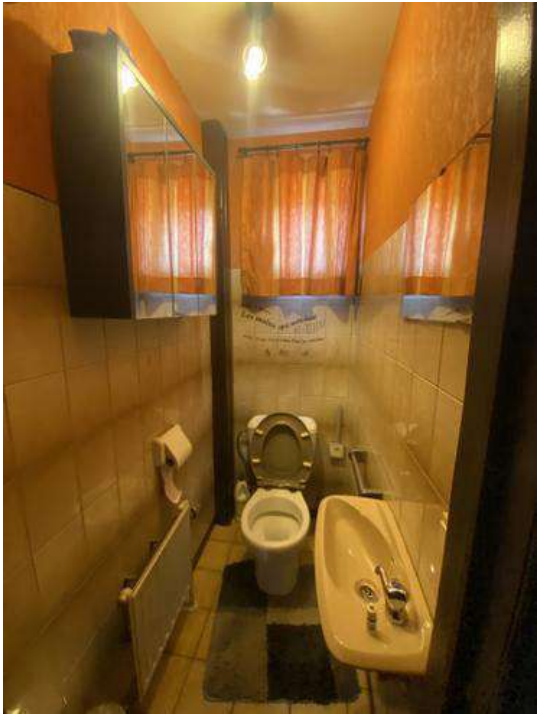
Photo 44

Problème(s) mineur(s)

La ventilation est assurée par la fenêtre présente dans la pièce.
A terme et dans l'optique d'une rénovation énergétique, il faudra prévoir un système de ventilation mécanique dans le WC. Cout inférieur 1.000 euros.

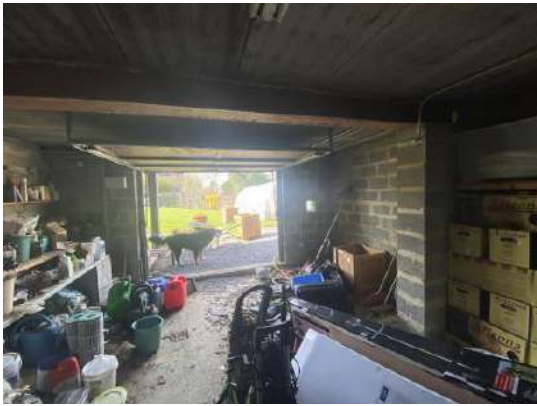
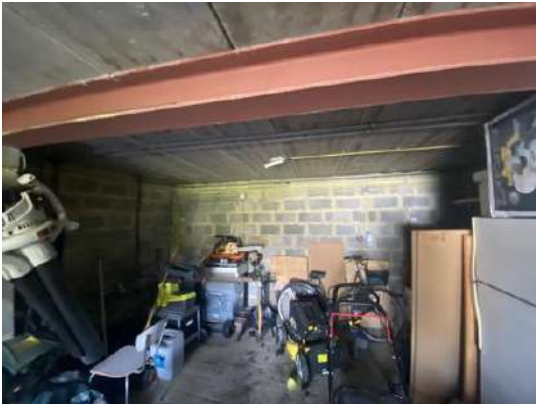
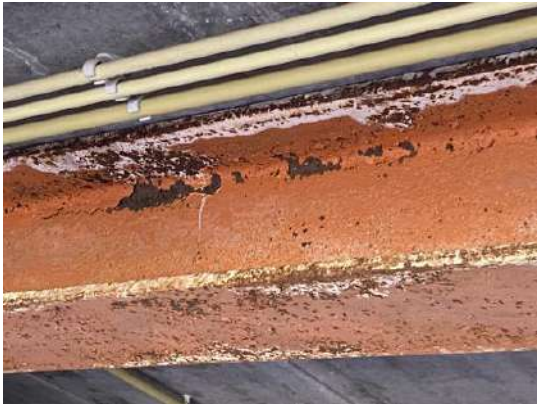
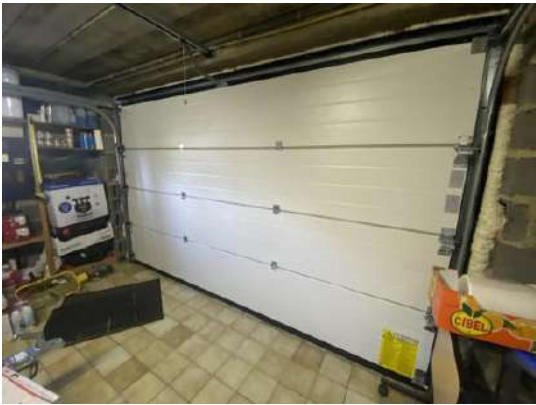
Problème(s) majeur(s)

Attention à l'humidité dans le plafond du garage du bas. Revoir l'étanchéité de la terrasse. Déjà repris par ailleurs.

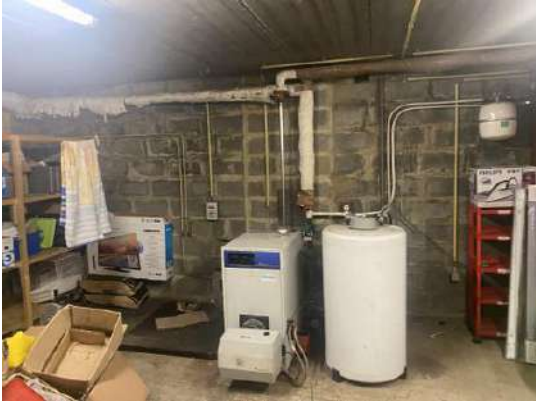
Photo 61

Problème(s) mineur(s)

Attention, il n'y a pas de vannes thermostatiques dans toutes les pièces et il y a un trou dans le radiateur de la chambre parentale.

Il faut isoler les canalisations en cave pour diminuer les pertes.

Prévoir un budget de 3.000 à 5.000 euros.

Idéalement si des travaux de décors intérieurs sont réalisés, nous recommandons le changement des canalisations de chauffage.

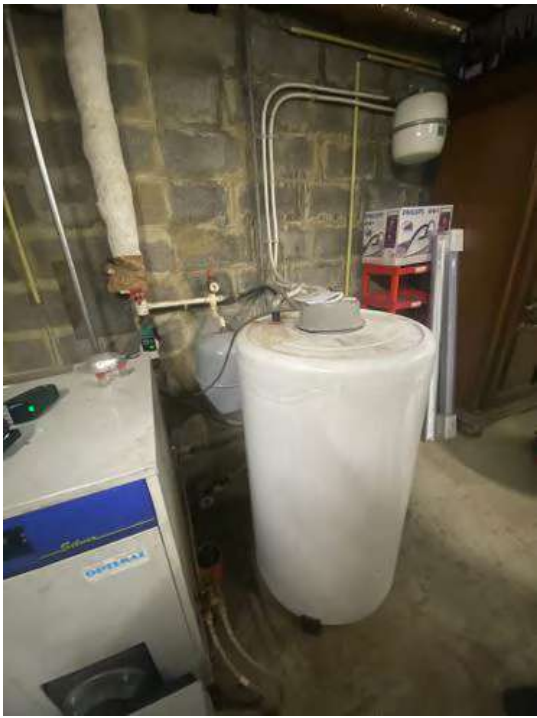
Photo 62

Problème(s) mineur(s)

Il faut isoler les canalisations en cave pour diminuer les pertes.

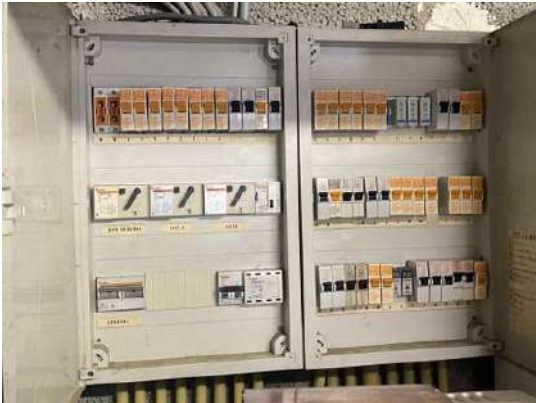
Photo 63

Entretien nécessaire

L'électricité date de la construction. Voir rapport de réception par organisme agréé.
