Habitation inspectée  
avenue des Hannetons, 5 - 1170 watermael-boitsfort

En date du  
10/07/2023

## Audit Technique (Home-Technic-BE-FR)

4233 / avenue des Hanneçons, 5 - 1170  
watermael-boitsfort

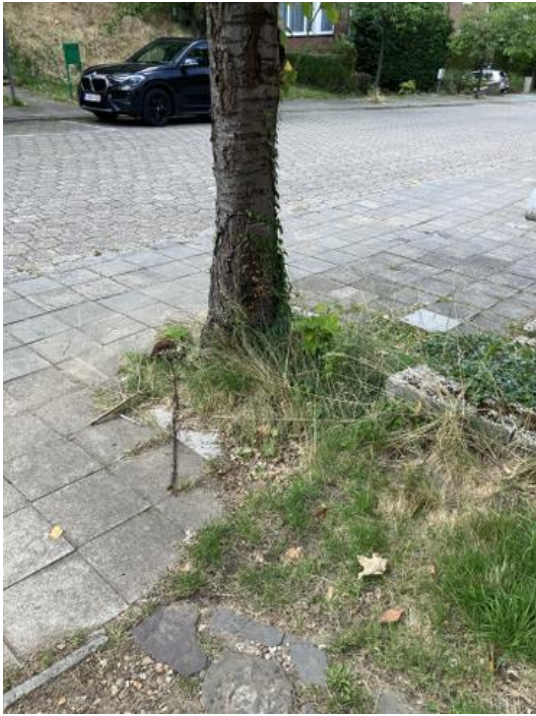
Photo 23

L'allée dallée en pierre qui mène à l'entrée sur la zone de recul et la zone de stationnement de véhicule pourront profiter d'un rafraîchissement.

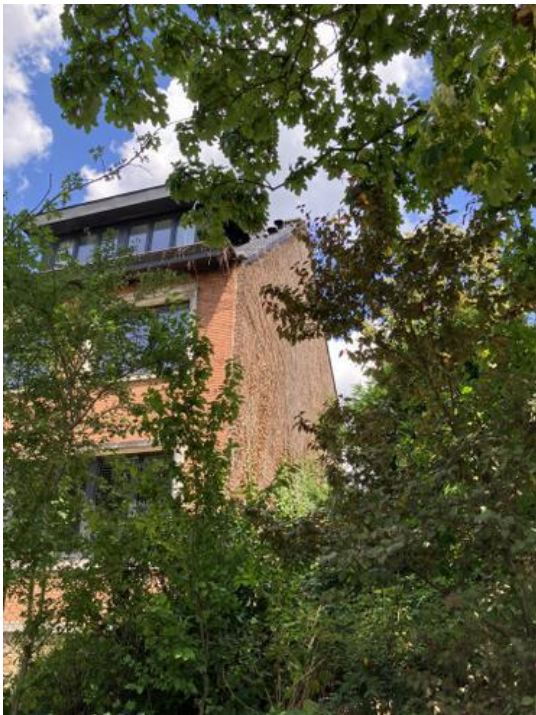
Photo 29

La façade droite - mitoyen libre - est entièrement envahie d'une plante grimpante qui semble avoir commencé à couvrir une partie de la façade avant.  
Un traitement est sans doute à prévoir pour éviter que la plante n'envahisse davantage le bâtiment et le détériore.

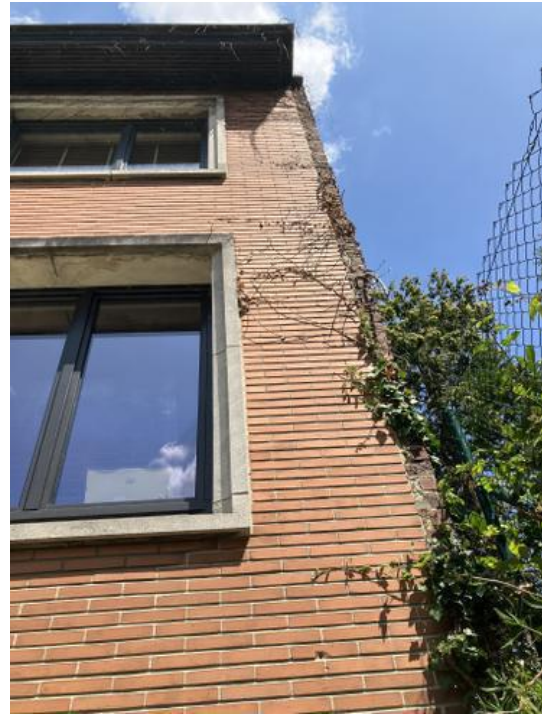
Photo 32

En façade avant, quelques trous de fixations sont visibles dans la brique de parement qui y est ébréchée.

En façade arrière, le crépi sur isolant de l'extension a pris par endroit une teinte verte.

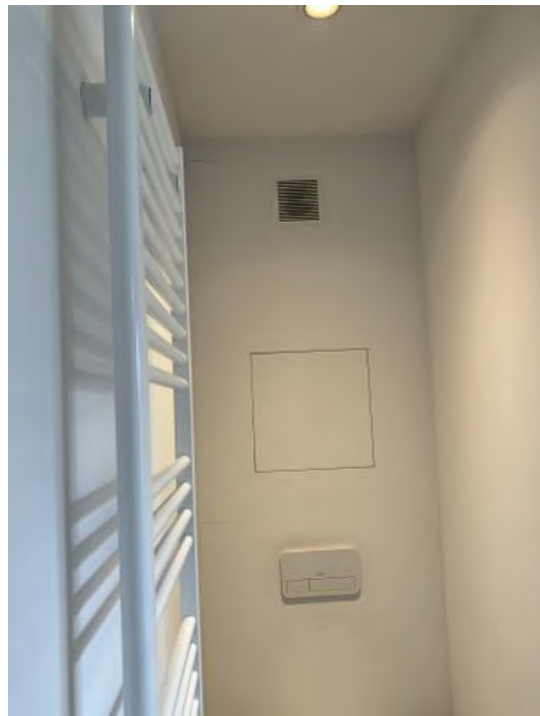
Photo 50

Des fissures sont présentes sur certaines interventions de la rénovation.

Les fissures entre le corps de logis principal et l'extension du rez-de-jardin contre le mitoyen de droite à l'arrière semblent découler d'un tassement différentiel des deux unités.

Ces fissures se trouvent à la connexion entre les éléments de murs et de plafond et ne lézardent pas.

D'autres fissures superficielles se retrouvent dans le plan des cloisons légères de doublage des évacuations de fumées, de ventilation (chambre arrière droite 1er étage) et sanitaires (WC sdb avant droite).
