Habitation inspectée

de Helpe, 99 - 1332 Rixensart

En date du
07/02/2023

Audit Technique (Classic-BE-FR)

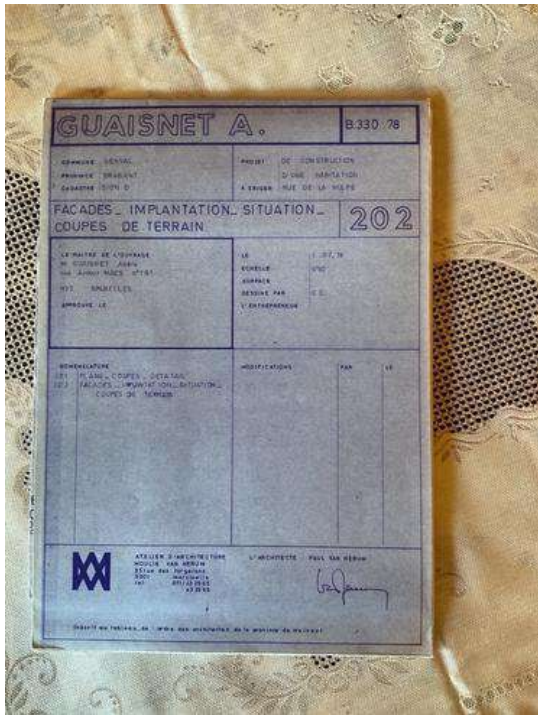
Photo 20

Sur base des plans transmis, il est constaté que les constructions arrières (caves, annexes arrière en sous-sol et terrasse couverte) ne figurent pas sur les plans.

Il est dès lors conseillé de se renseigner auprès du Service de l'Urbanisme de la commune concernant les modifications apportées par rapport aux plans disponibles afin de connaître et définir avec elle les éventuelles démarches à effectuer pour régulariser la situation.

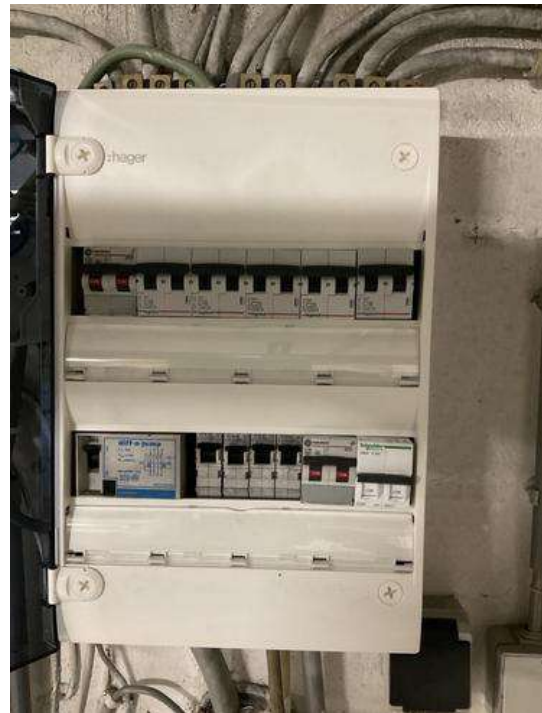
Photo 23

Un rapport de contrôle de l'installation électrique a été réalisé en date du 29/12/2022 par la société Certinergie. Le rapport conclut que l'installation n'est pas conforme aux prescriptions du RGIE. La liste des infractions est reprise en page 2 du rapport de contrôle. L'acheteur reçoit 18 mois à partir de l'acte de vente pour remettre en ordre l'installation électrique. Celui-ci devra faire réaliser un recontrôle de l'installation dans ce délai de 18 mois (vérification de la conformité de l'installation). L'acheteur n'a pas l'obligation de faire réaliser ce nouveau contrôle par le même organisme.

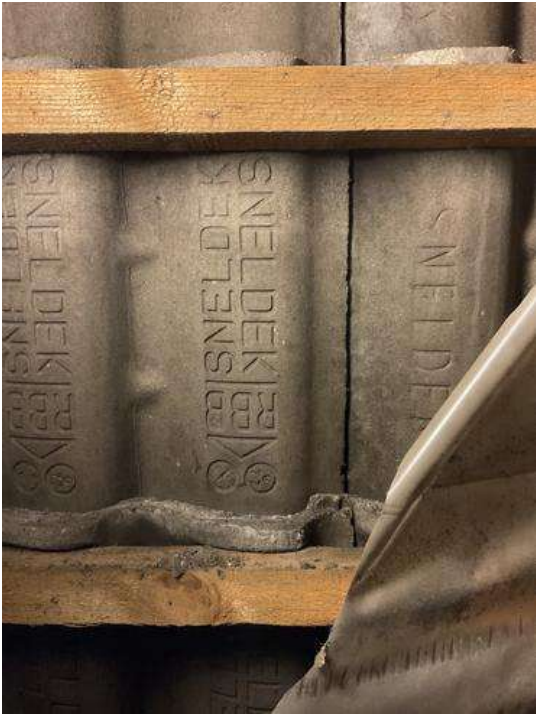
Photo 80

Les tuiles en béton ont une durée de vie de plus ou moins 50 ans. Au-delà de cette période, la couche extérieure de protection peut se dégrader suite à l'exposition aux intempéries et aux UV. La tuile devient alors plus poreuse pouvant entraîner à terme une fissuration des tuiles suite aux périodes de gel.

Les parties visibles de la toiture laissent apparaître une couverture de toiture en bon état.

Afin de rendre les combles étanche à l'air et à la pluie, une sous-toiture a été placée sous les tuiles. Toutefois, celle-ci s'est très fortement dégradée avec le temps et se désagrège facilement.

Afin de prolonger la durée de vie de la couverture, il est possible d'appliquer une nouvelle couche de protection afin de réduire la sensibilité aux mousses de ce type de couverture.

Lors du remplacement de la couverture de toiture, il faudra veiller à placer une nouvelle sous-toiture étanché mais perméable à la vapeur d'eau.

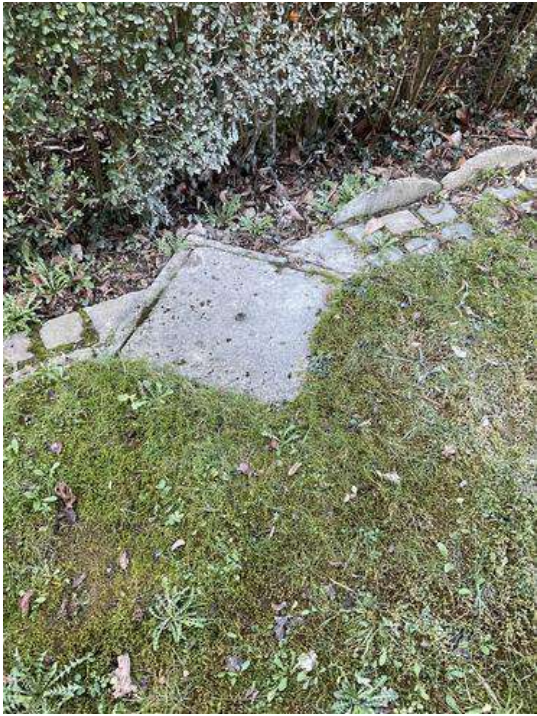
Photo 89

Sur base des plans disponibles, il n'est pas fait mention d'une citerne d'eau de pluie. Toutefois, au vu de la présence d'une pompe de relevage dans le garage, il peut être supposé qu'une citerne d'eau de pluie. Au niveau de l'allée latérale droite, à hauteur de la pompe de relevage, il y a un couvercle en béton qui pourrait être celui de la citerne.

La capacité de la citerne n'est pas connue.

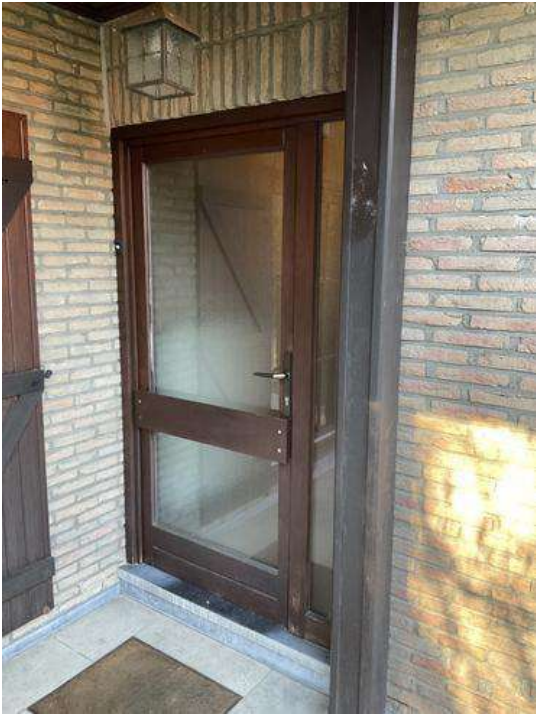
Photo 92

Les châssis sont composés de profilés en bois et de double vitrage.
Les doubles vitrages sont anciens et ne présentent pas de coating et ne sont donc pas à Haut Rendement.

Les châssis sont très bien entretenus et en très bon état général.
