Habitation inspectée
rue du Korenbeek , 25 - 1080 Molenbeek-Saint-Jean

En date du
12/04/2023

Audit Technique (Home-Technic-BE-FR)

3763 / Rue du Korenbeek , 25 - 1080
Molenbeek-Saint-Jean

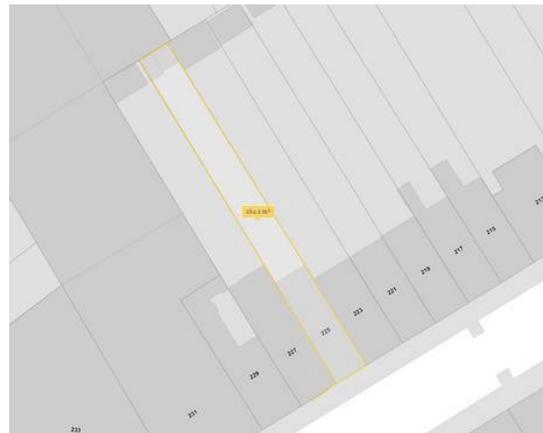
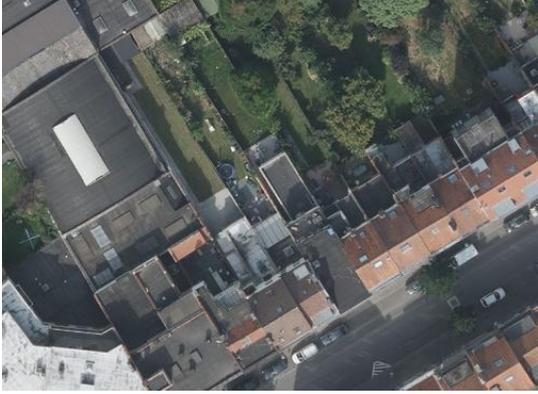
Au PRAS, l'immeuble se trouve en zone d'habitation à prédominance résidentielle.
Au PPAS, il se situe dans le périmètre du plan particulier d'affectation du sol "PPA QUARTIER SCHEUTBOS"

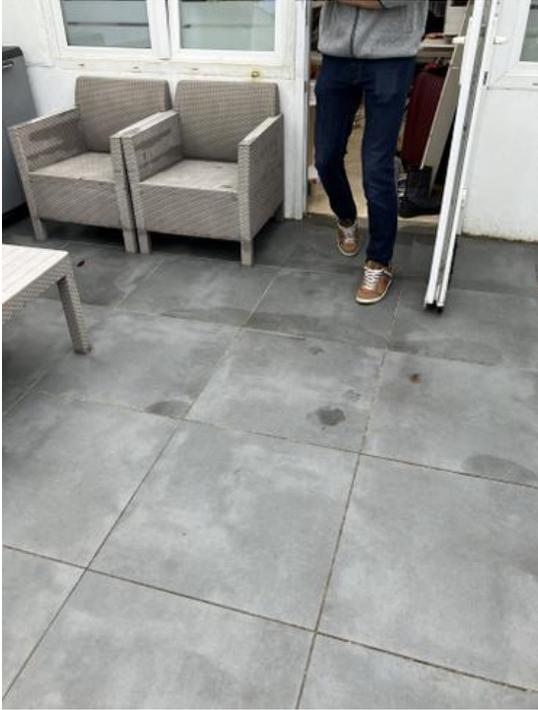
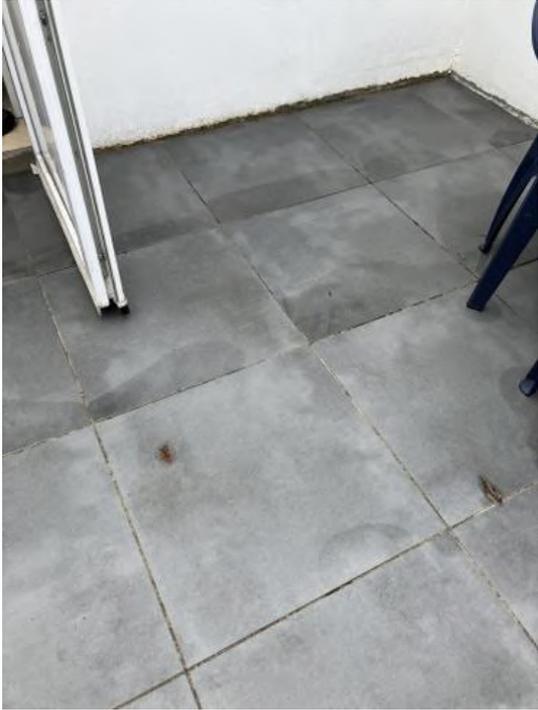
La récolte des eaux de la terrasse est absente. Les pieds de murs ne sont pas protégés par une plinthe ou soubassement.

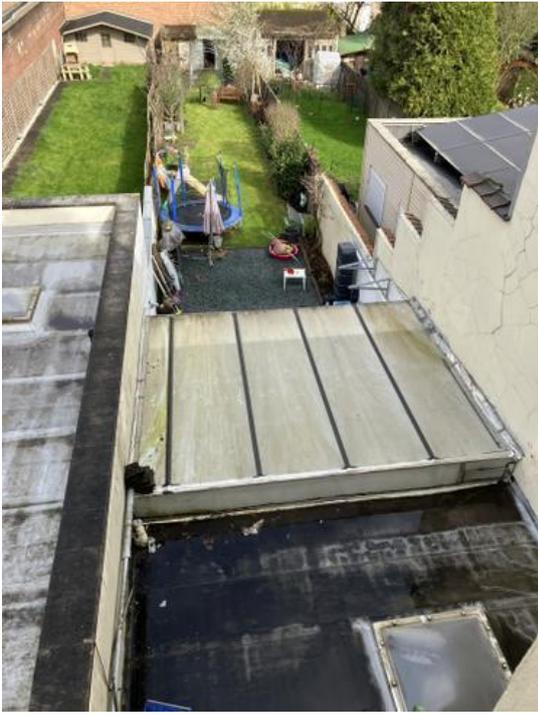
La cuisine et la véranda sont recouverts d'un toit plat. Les espaces sont naturellement bien éclairés.

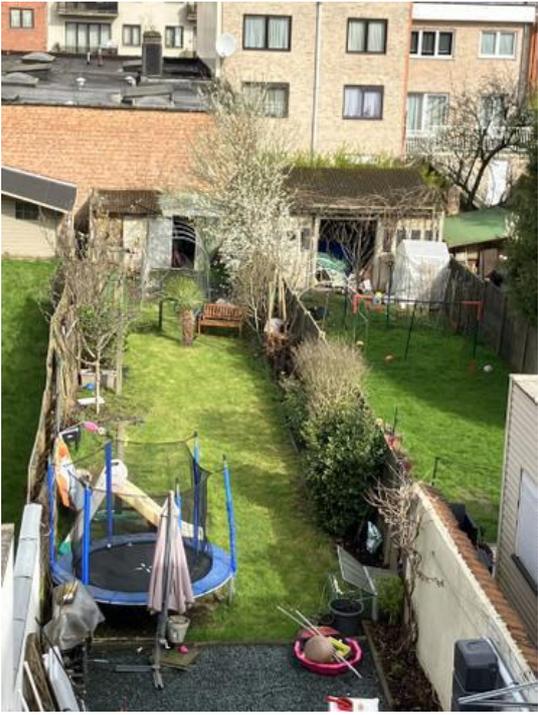
L'existence conforme d'un abri de jardin devrait être formalisée par un plan simple auprès de l'urbanisme communal.

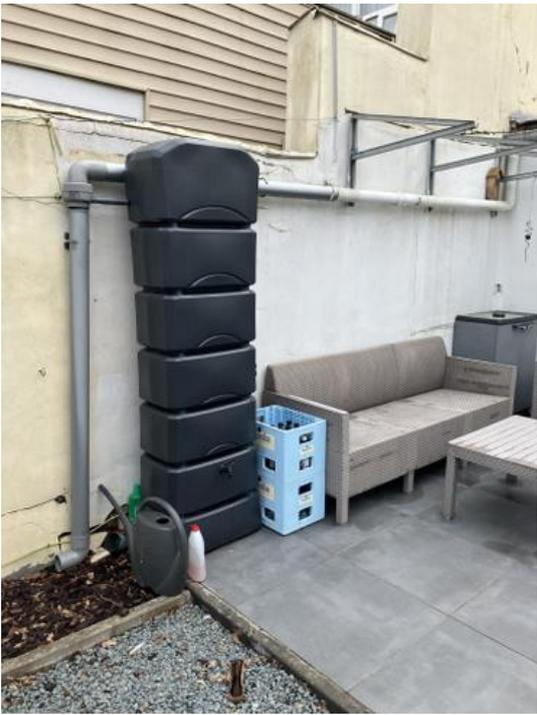
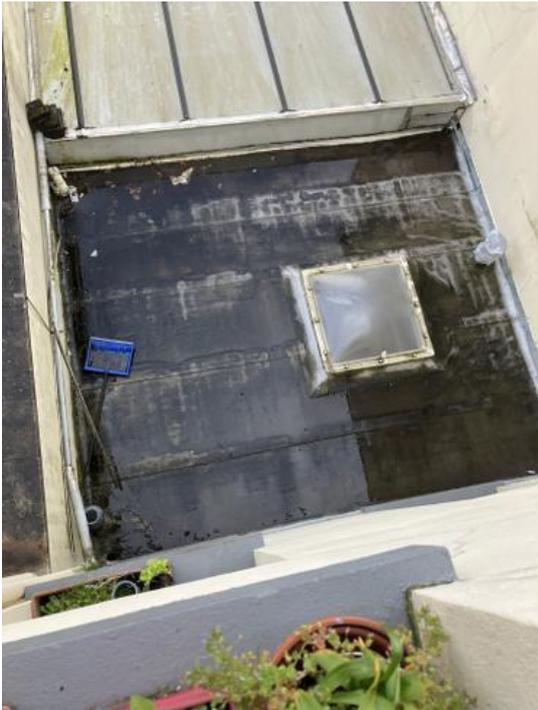
1. A l'avant, une descente d'eau confortable en zinc reprend les eaux de la corniche et se prolonge par un conduit inséré dans le trottoir jusqu'à la voirie.
2. A l'arrière, une partie non identifiée de l'eau recueillie des toitures (toiture de la véranda ?) est vidée directement sur un terre-plein du jardin. Cette eau doit être recueillie par une chambre de visite et conduite à l'égout.
3. Les tuyaux longeant horizontalement le toit plat de la cuisine (et provenant du toit en pente) doivent être soigneusement emboîtés, fixés en conformité aux règles de l'art.

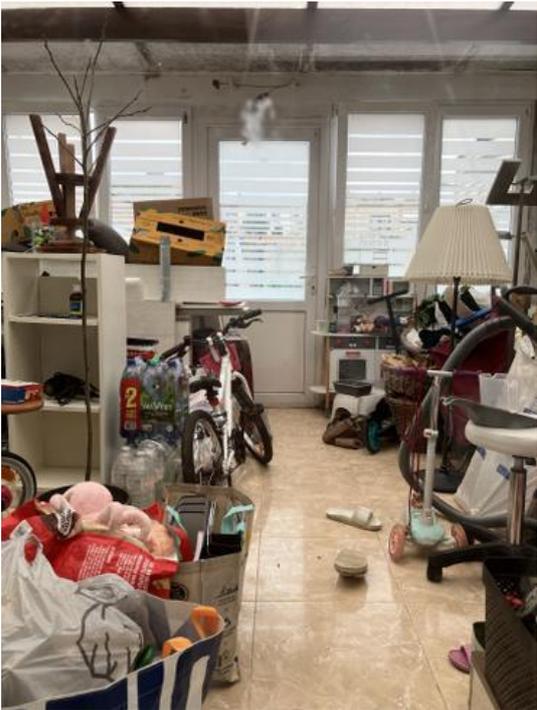
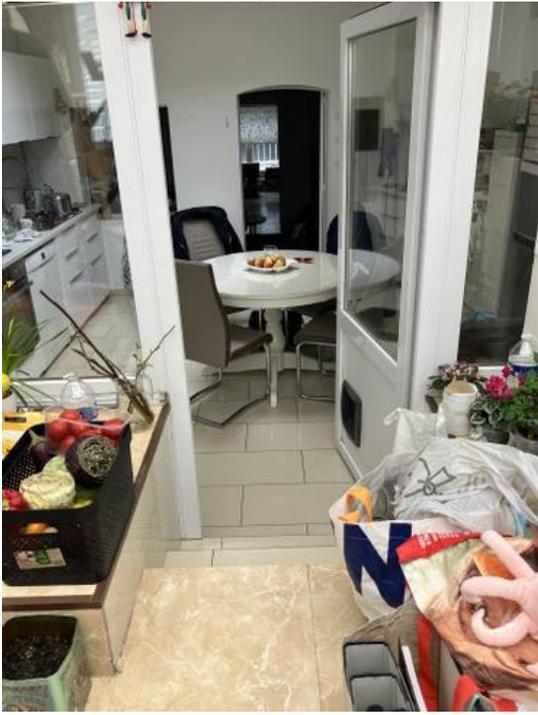
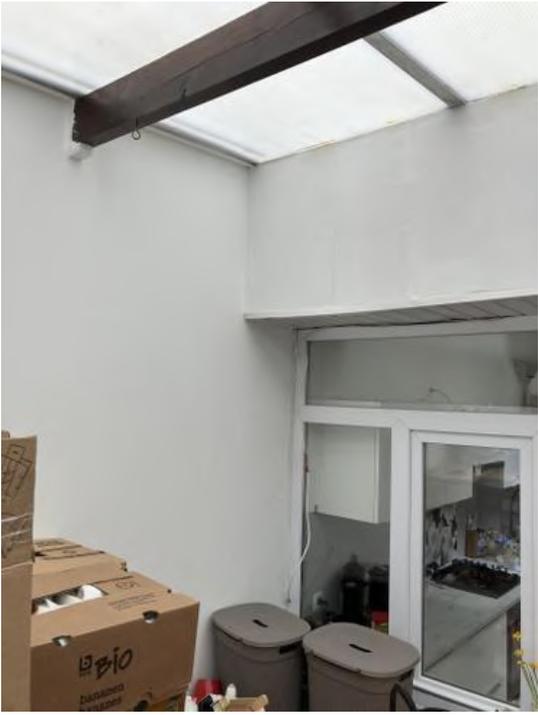
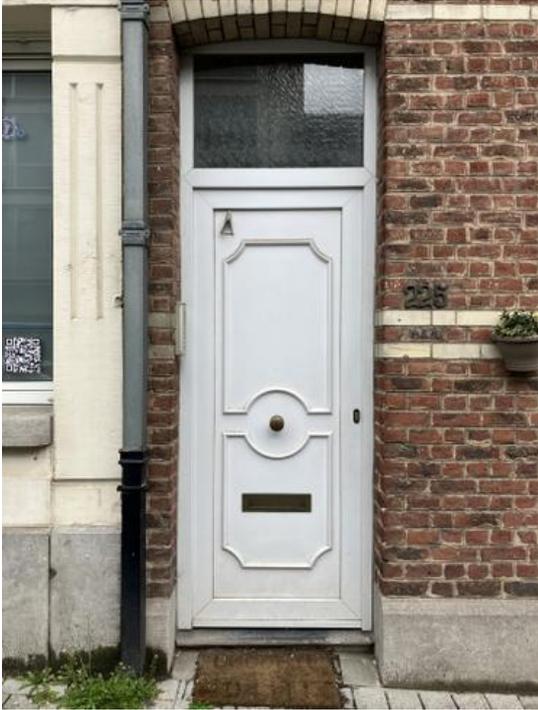
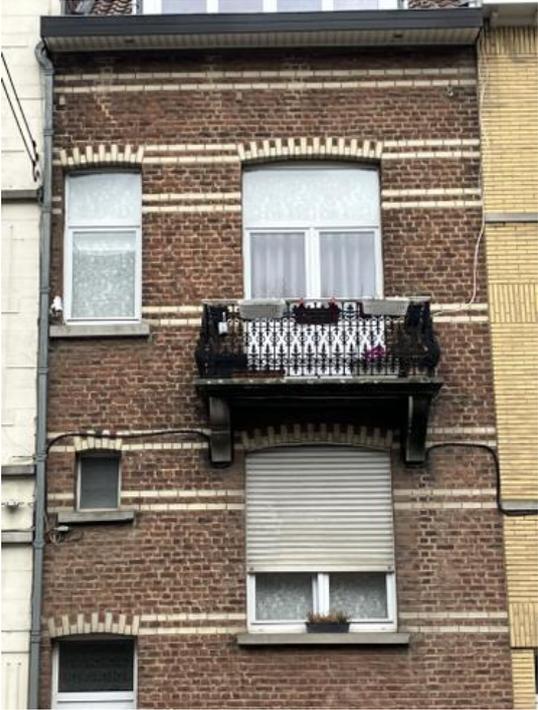
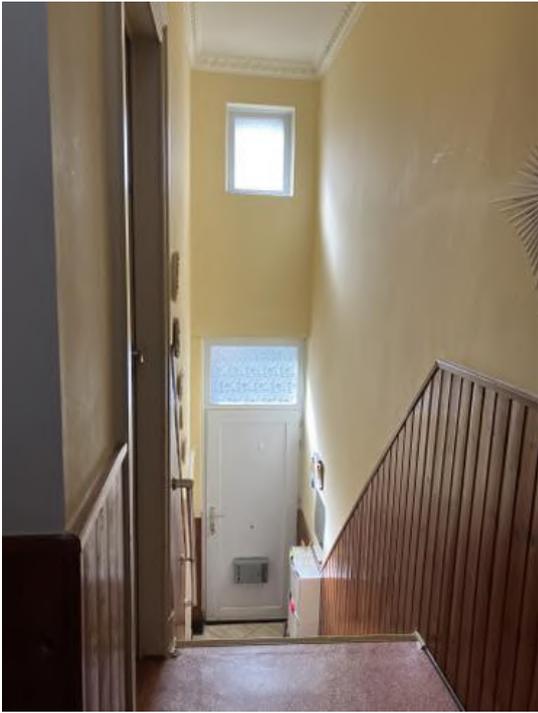
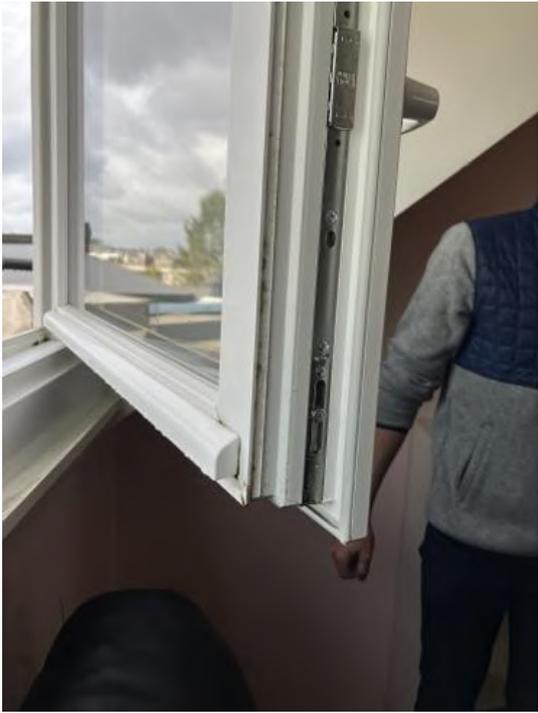
Les vitrages des portes et fenêtres accessibles doivent être pourvus de vitrage de sécurité.

Les portes et fenêtres accessibles par l'extérieur devraient être pourvues d'un vitrage de sécurité.

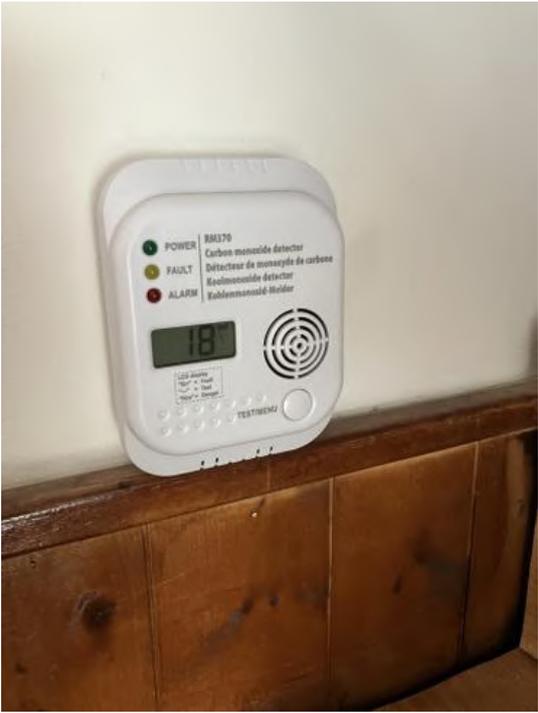
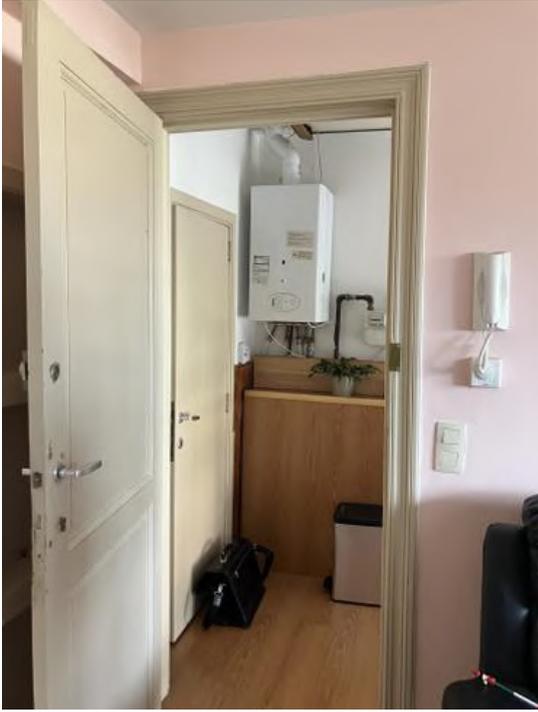
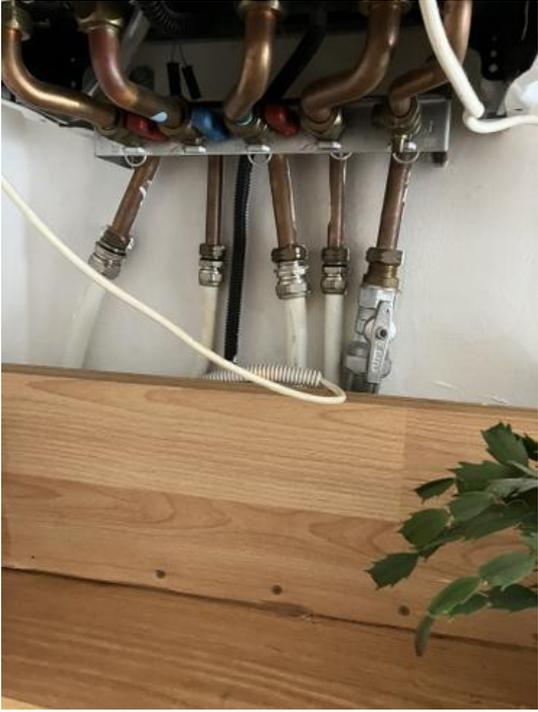
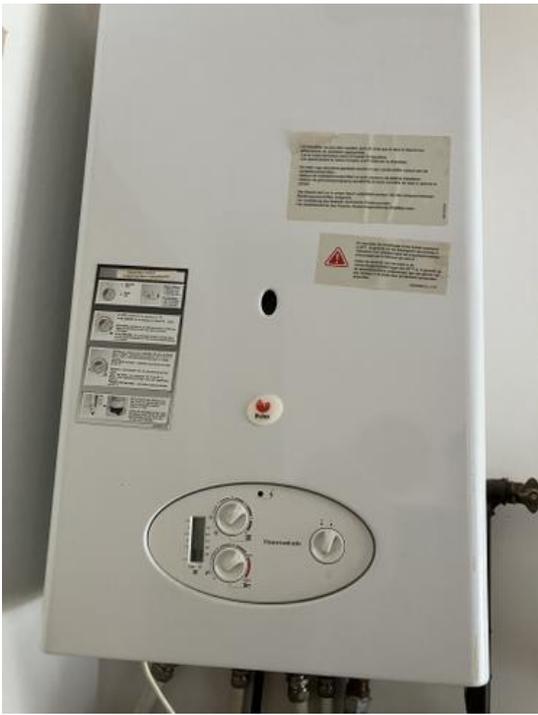
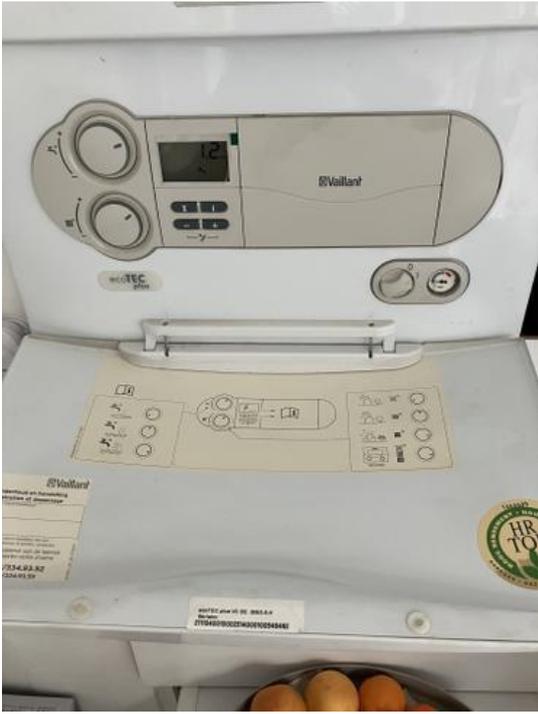
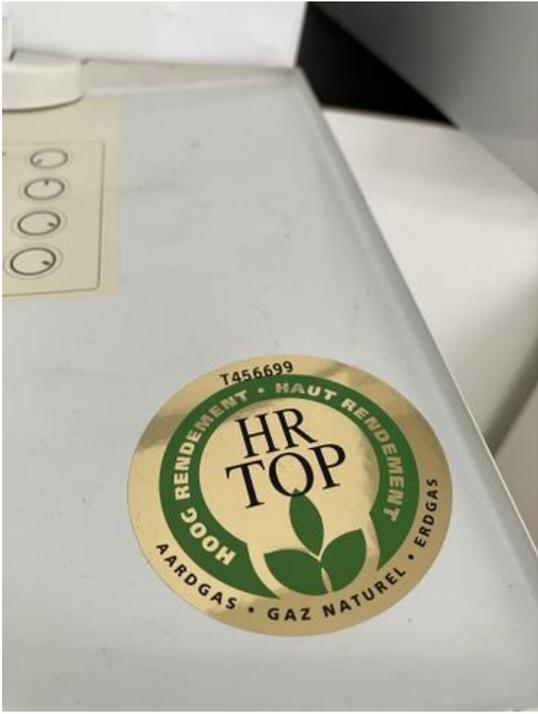
Le boiler est sous-dimensionné et devrait avoir une contenance de 50 L par personnes habitant l'immeuble.
