Habitation inspectée

chaussée de Bruxelles , 29 - 1310 la hulpe

Audit Technique (Home-Technic-BE-FR)

4029 / Chaussée de Bruxelles , 29 - 1310 La Hulpe

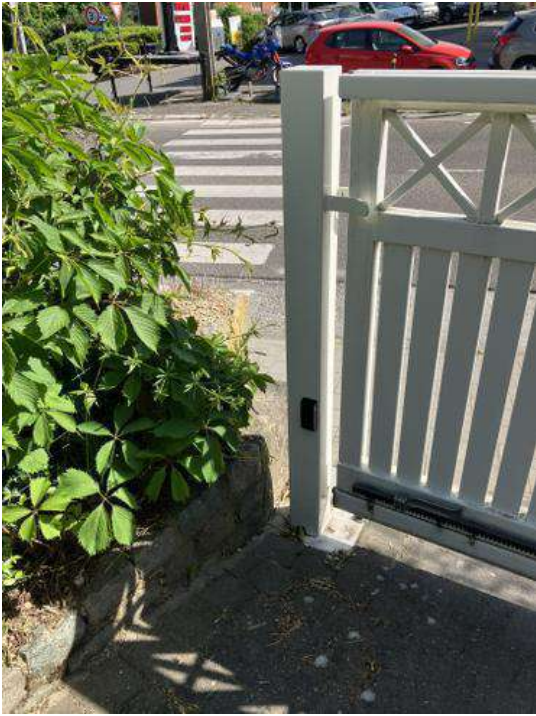
Photo 10

Il y a un écart entre la barrière et la végétation qui permet de rentrer dans la propriété.

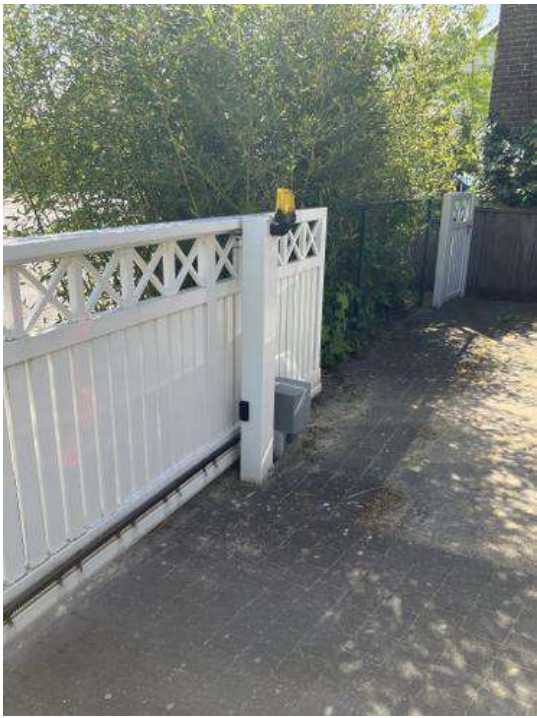
Photo 15

Les pavés type klinkers montrent des signes de vieillissement et la dolomie de la zone de parking est légèrement envahie de mousse.

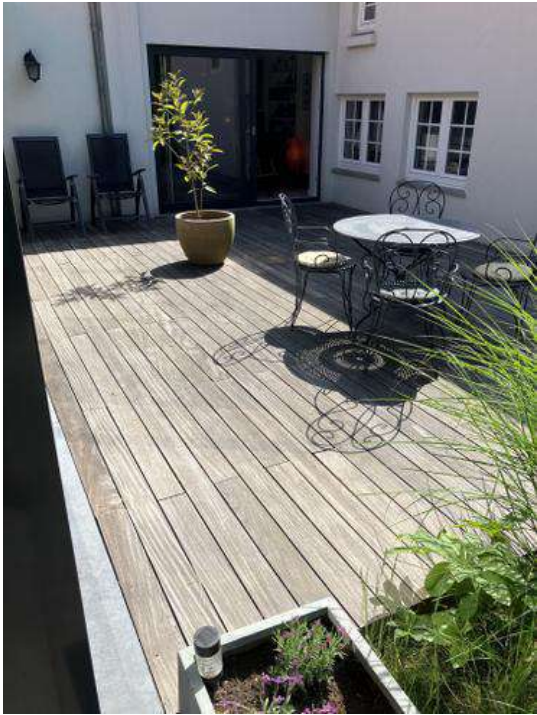
Photo 27

Au rez-de-chaussée, la cour intérieure présente un revêtement en bois en très bon état et est légèrement patiné, une trace circulaire de décoloration se trouve au milieu de la terrasse principale de la cour.

La terrasse de l'étage présente un réel risque de chute qu'il faudra absolument régler, soit par l'interdiction de l'accès à cette terrasse par l'apposition d'un garde-corps au droit de la fenêtre, soit par l'installation d'un garde-corps en périphérie de la dite terrasse.

Une vue directe vers la cour intérieure du voisin - sauf accord explicite écrit de ce dernier - ne peut être considéré comme acquis, une installation paysagère (si la solidité et la structure de cette toiture le permet) pourrait permettre d'éloigner la vue intrusive de 1m90 suivant règlement urbanistique en vigueur.

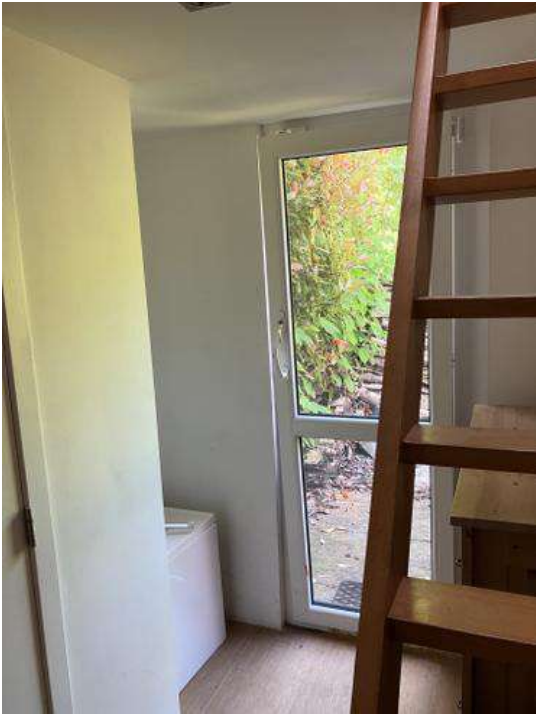
Photo 40

De l'humidité en pied de mur a été détectée dans l'annexe arrière gauche devant l'escalier qui mène aux bureau et chambre, les propriétaires ont vraisemblablement effectué des injections contre les remontées d'eau par capillarité.

De même, en cave - dont l'accès s'effectue par la trappe de la penderie de l'entrée - de l'humidité est présente sur le sol et sur les murs, il serait judicieux de ventiler de manière forcée (mécaniquement) cet espace.

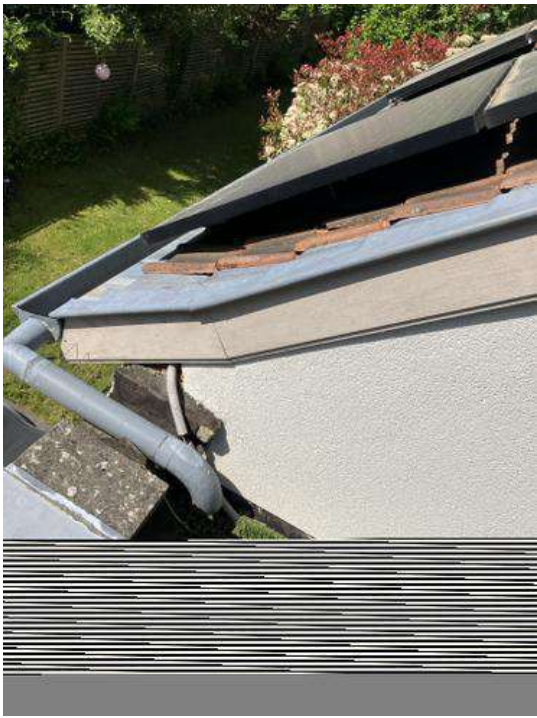
Photo 49

Voir point 4.3 concernant la coloration de la façade au droit de la descente d'eaux de pluie côté rue. La gouttière côté mitoyen gauche devra être nettoyée afin libérer la crépine de retenue de feuilles.

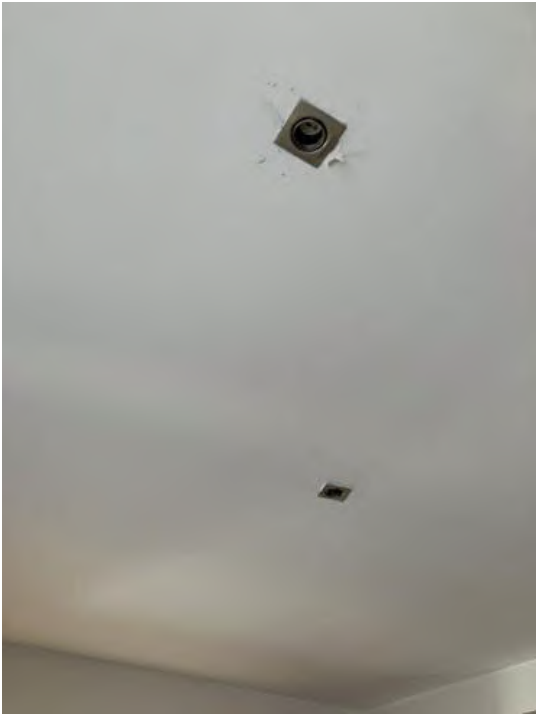
Photo 70

Certains spots de plafonds ont été délogés et sont à remplacer. Une installation LED en lieu et place de l'halogène présent pourrait également être un choix plus écologique

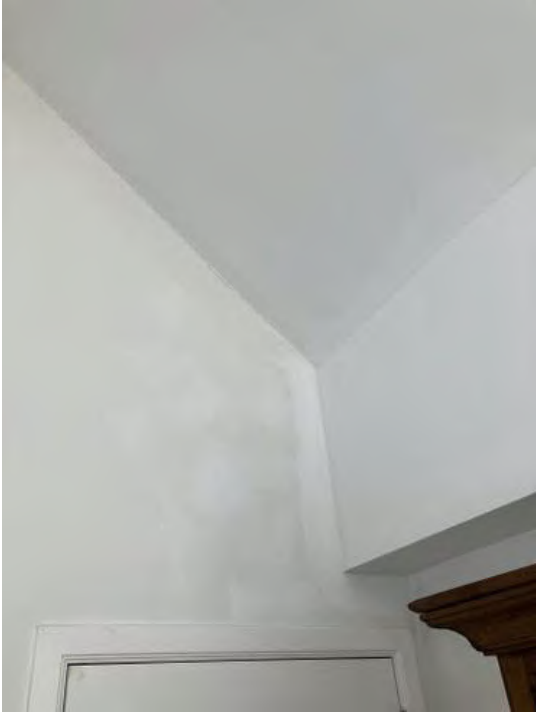
Photo 74

Le passage de la partie poêle à pellets vers la cuisine à proprement parler devra recevoir une couche de peinture.

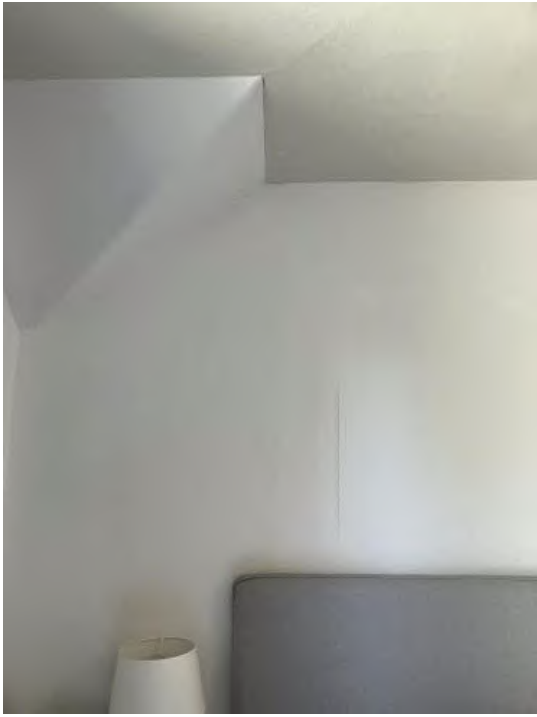
Photo 87

Chambre arrière gauche au droit du chambranle de porte, le papier peint en fibre de verre est décollé et une légère fissure au niveau de la finition du passage de ferme de toiture est à combler.
