Habitation inspectée

Ioutrier , 9 - 1170 watermael-boitsfort

En date du
03/04/2023

Audit Technique (Home-Technic-BE-FR)

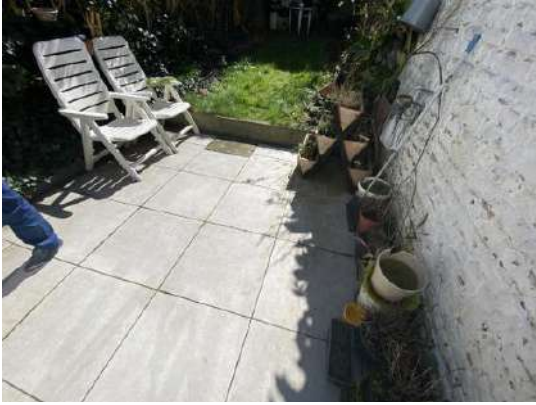
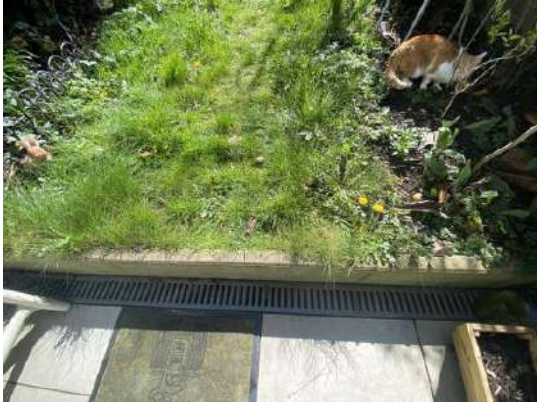
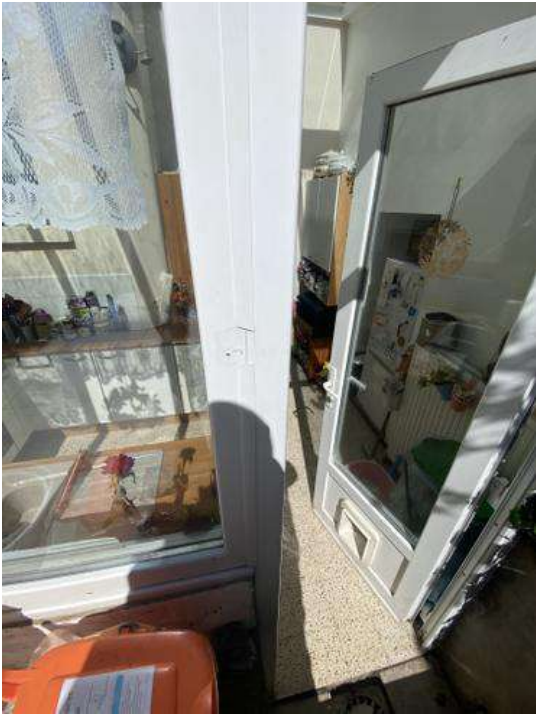
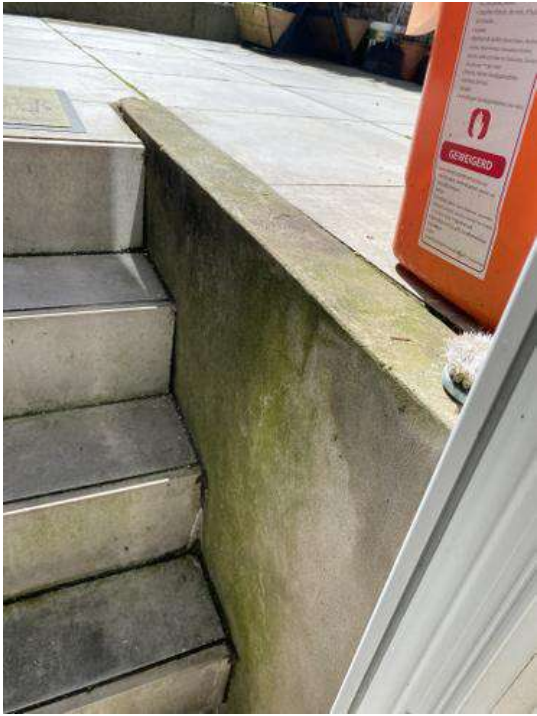
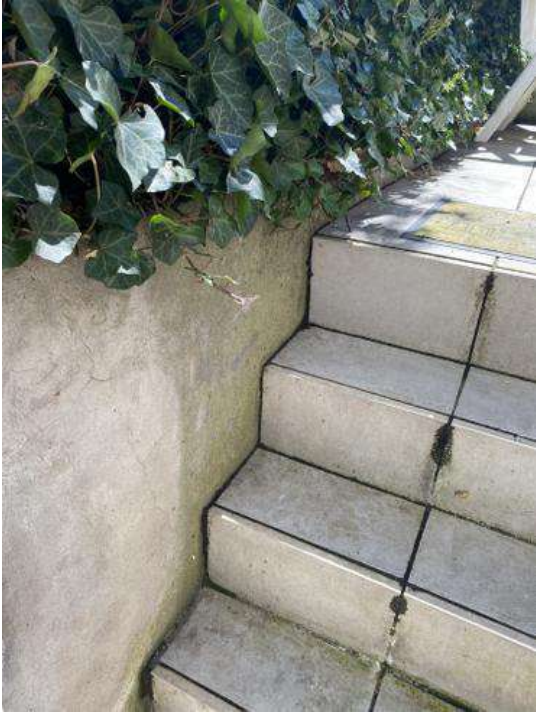
La terrasse présente une pente vers l'extérieur et un caniveau de reprise des eaux. La conception est correcte. Peu de différence de hauteur entre l'intérieur et l'extérieur mais risque limité des infiltrations étant donné la pente prévue et la présence d'un avaloir au droit de la porte.

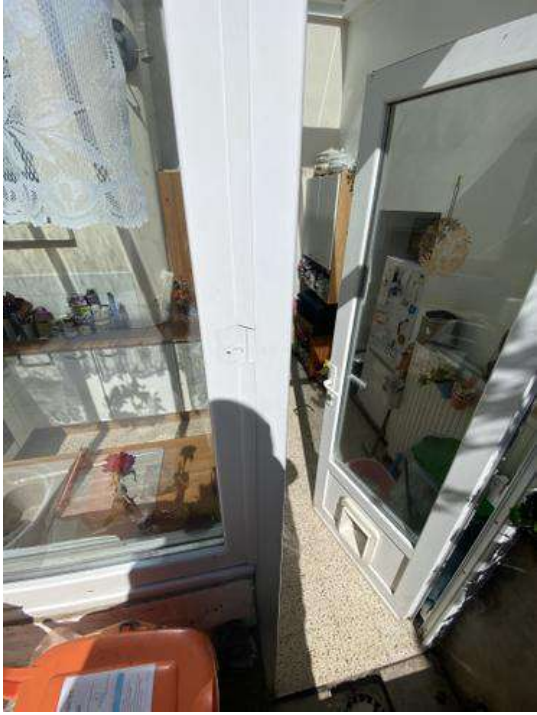
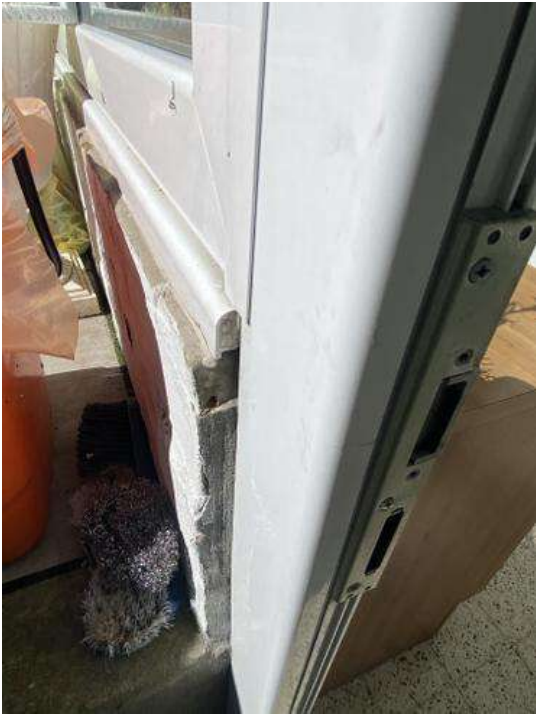
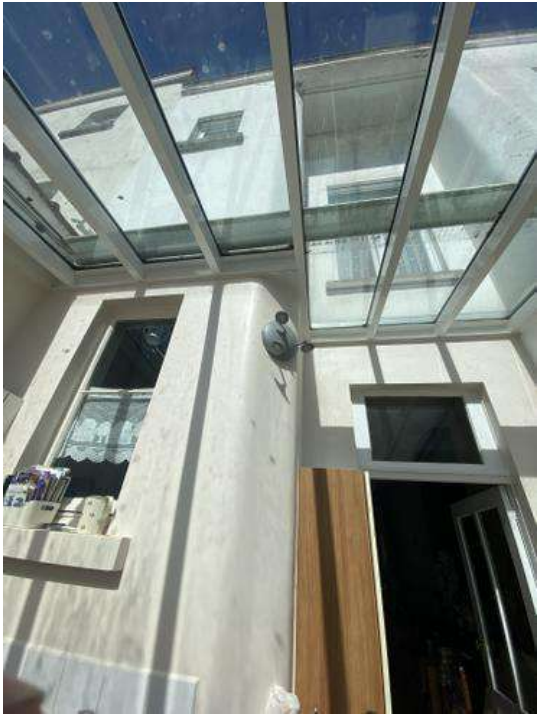
Il manque une partie du couvre joint entre la porte et la fenêtre. Les seuils de fenêtre et de la porte sont insuffisants. Les raccords d'étanchéité au niveau du muret sont insuffisants et ne protègent pas le mur d'éventuelles infiltrations.

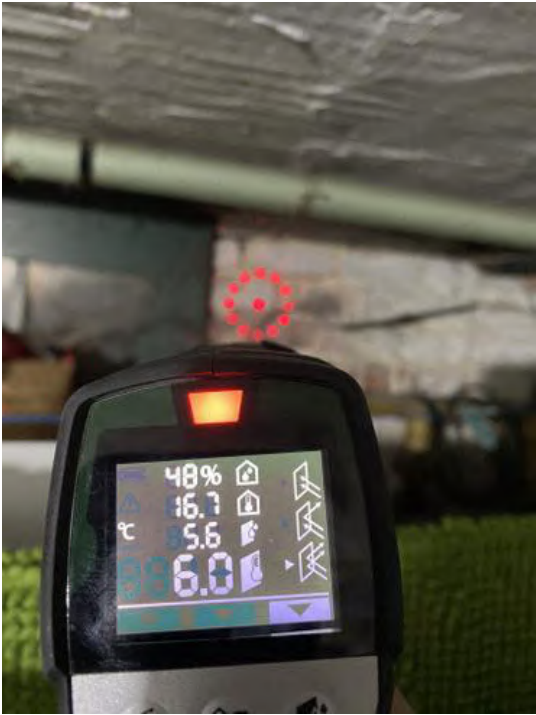
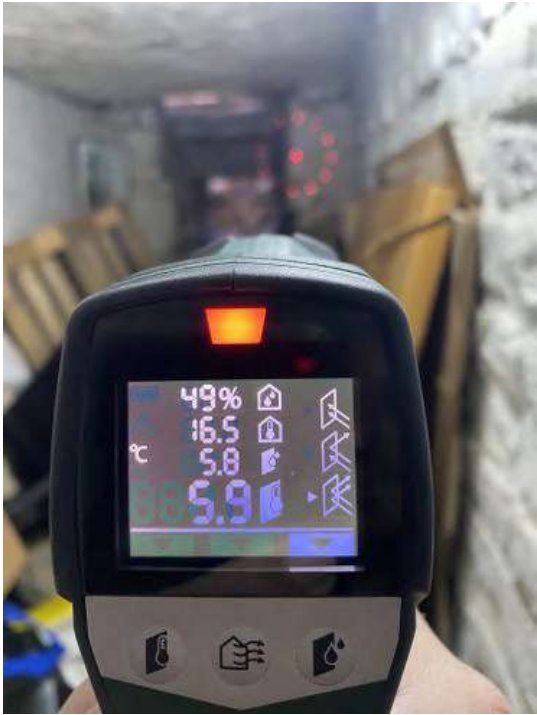
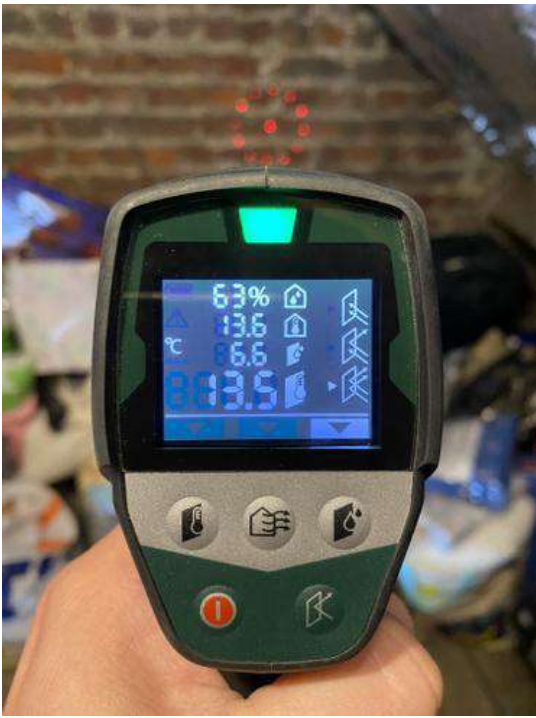
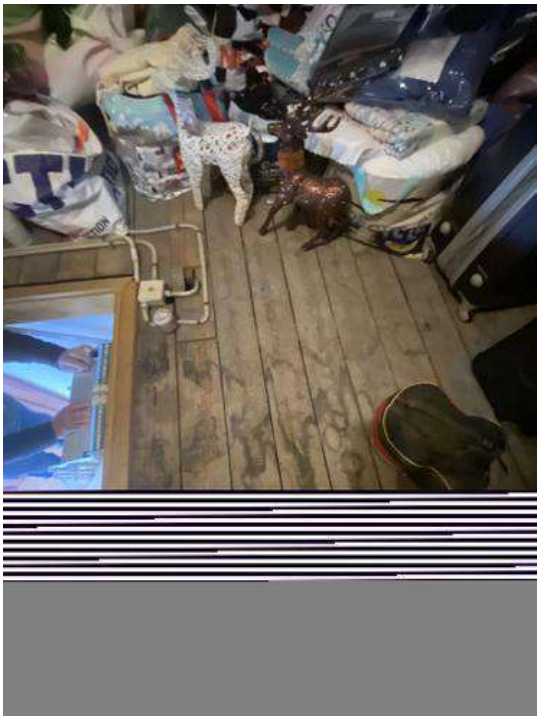
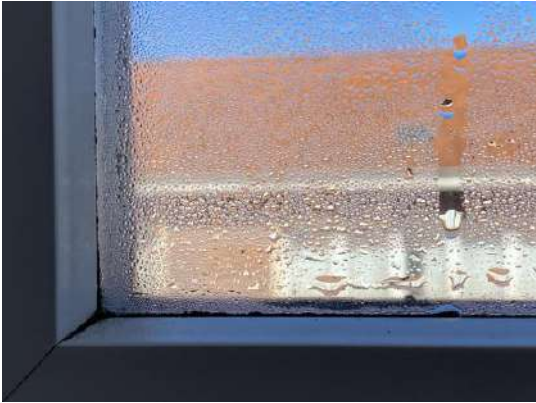
En cave, nous constatons la présence d'un peu d'humidité qui est normale vu l'environnement général et l'âge de la bâtisse. Une bonne ventilation naturelle du local permet néanmoins de limiter les problèmes mais la température des murs non isolés est fort proche de la température de condensation.

La peinture présente des cloques par endroit. Un cimentage intérieur pourrait être envisagé afin d'avoir des murs parfaitement secs. Coût 50 euros/m².

A contrario dans le grenier, la présence de tâches sur le plancher pourrait laisser supposer un manque d'étanchéité mais nous n'avons rien constaté de particulier au niveau du grenier. Le taux d'humidité dans la maison était relativement sain partout.

Par contre les veaux du 1er étage sont relativement vieux et les vitrages ne sont plus assez isolants, la condensation se fait sur le vitrage intérieur générant des gouttelettes d'eau et un climat un peu plus humide.

Attention au problème lié à la véranda même si nous ne pouvons pas vérifier l'état des murs car les meubles de cuisine sont posés devant ce mur qui est carrelé dans sa partie supérieure.

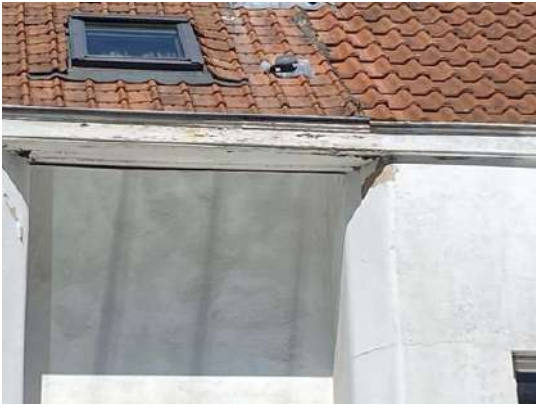
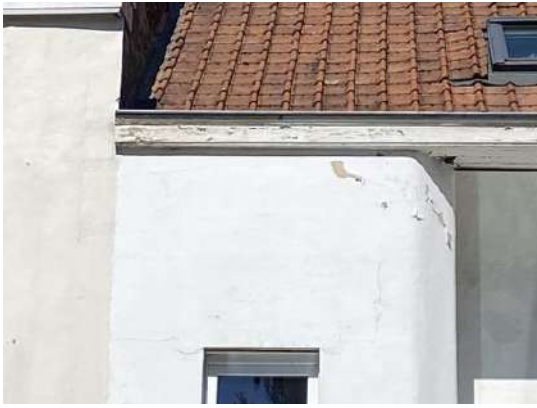
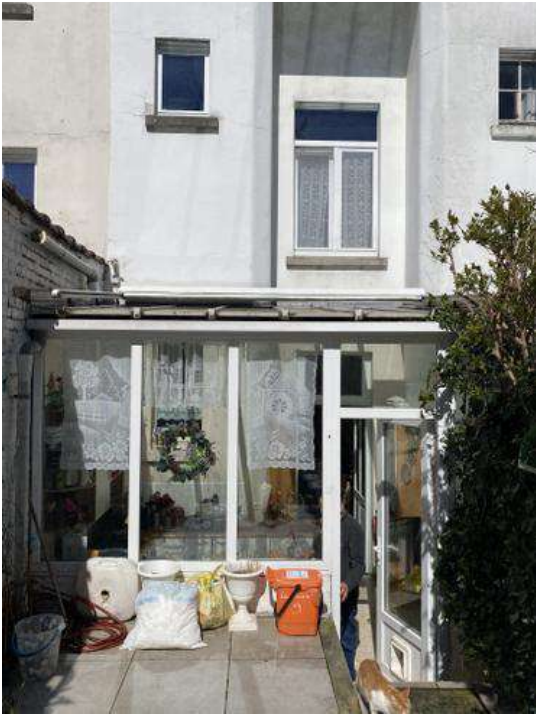
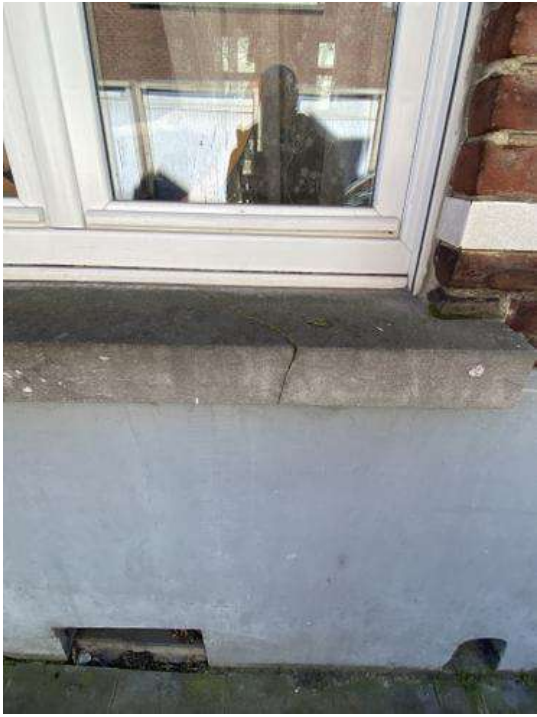
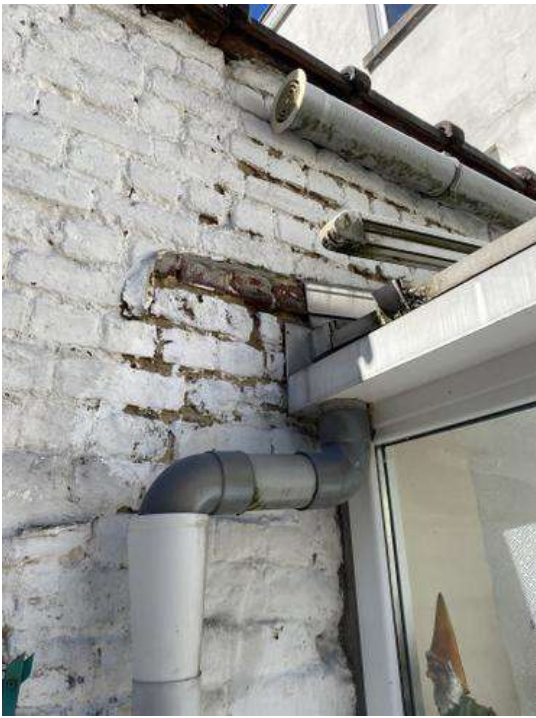
Nous constatons un début de fissuration au niveau des enduits de la façade extérieure. De petites réparations ponctuelles pourraient être suffisantes avec une mise en peinture de l'ensemble. Attention aux raccords de la véranda avec le mur mitoyen. Les joints de maçonneries au-dessus du solin engravés ne sont pas 100% étanches. L'eau pourrait s'infiltrer derrière le profil et ressortir à l'intérieur. De manière générale, il y a des ponts thermiques importants au droit des raccords de la véranda.

Le seuil en pierre bleue du RDC est fissuré, il faudrait réaliser une réparation localisée du seuil pour empêcher la fissure de s'aggraver.

Pas d'autre remarque particulière pour la façade avant si ce n'est les remarques reprises par ailleurs pour les lucarnes et les joints de façades.

En cas de volonté d'amélioration énergétique de l'habitation, nous recommandons la pose d'un enduit sur isolation. Le coût habituel est de 150 à 180 euros/m² mais vu les faibles surfaces, il faut s'attendre à des coûts plus élevés. Placer une isolation nécessitera également une adaptation des seuils et de la corniche. A voir donc si la réparation éventuelle de la corniche ne devra pas déjà prendre en compte la pose à posteriori d'une isolation par l'extérieur.

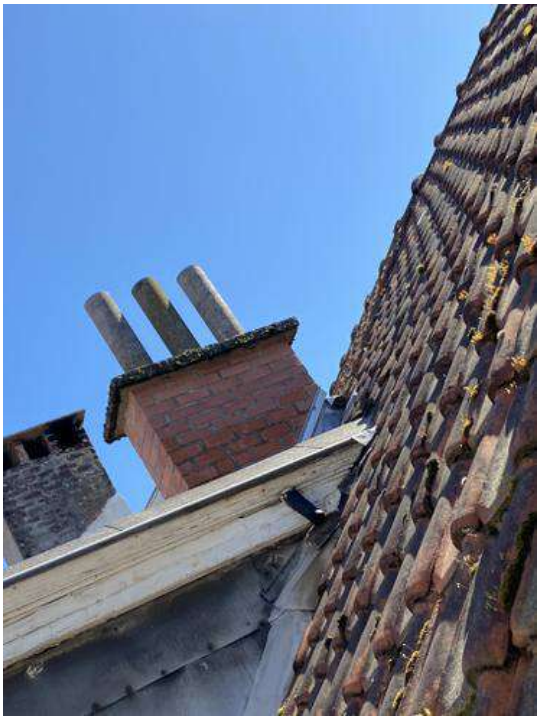
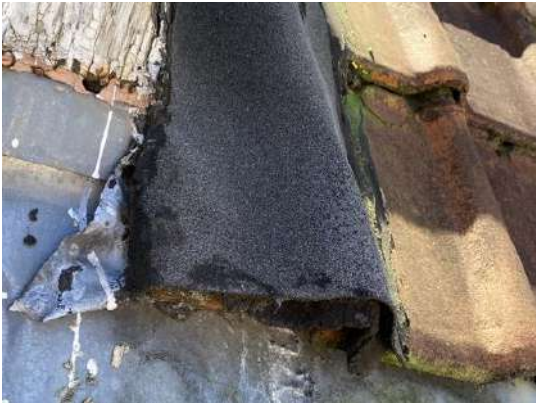
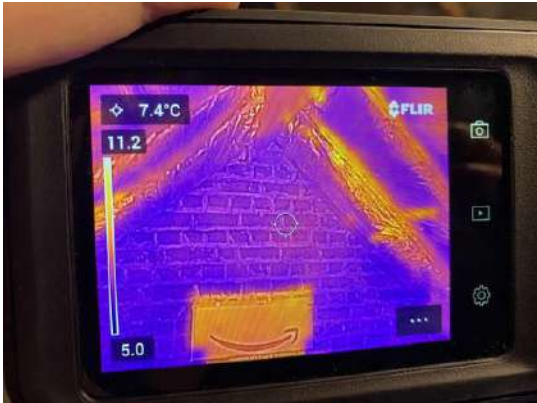
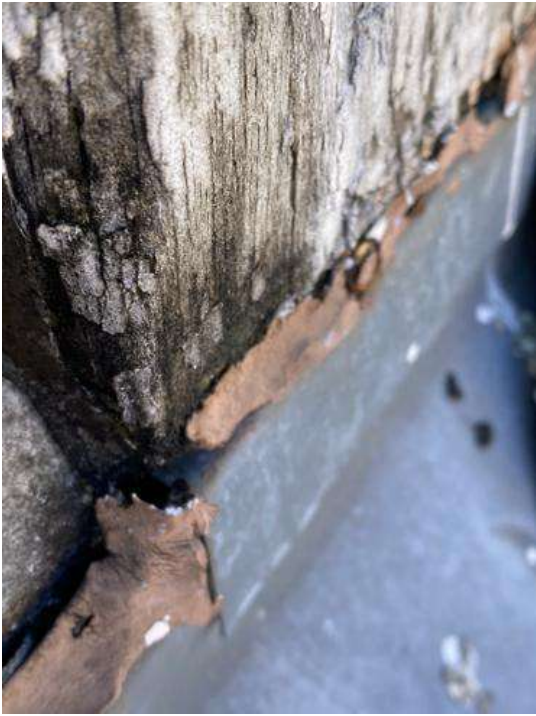
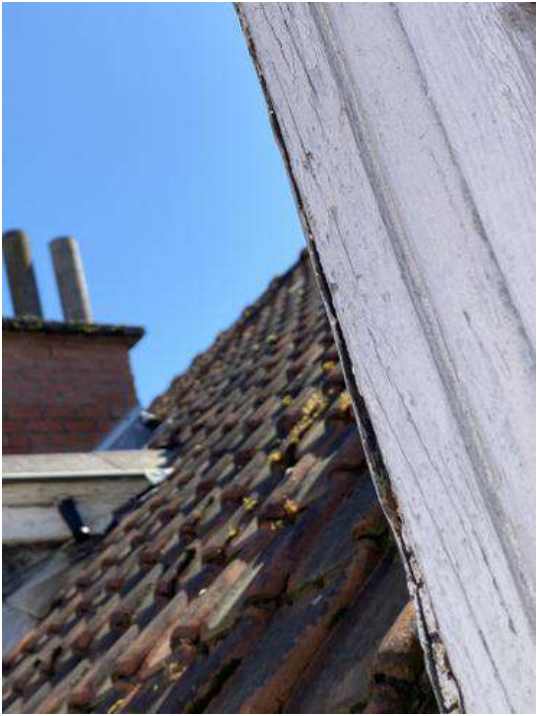
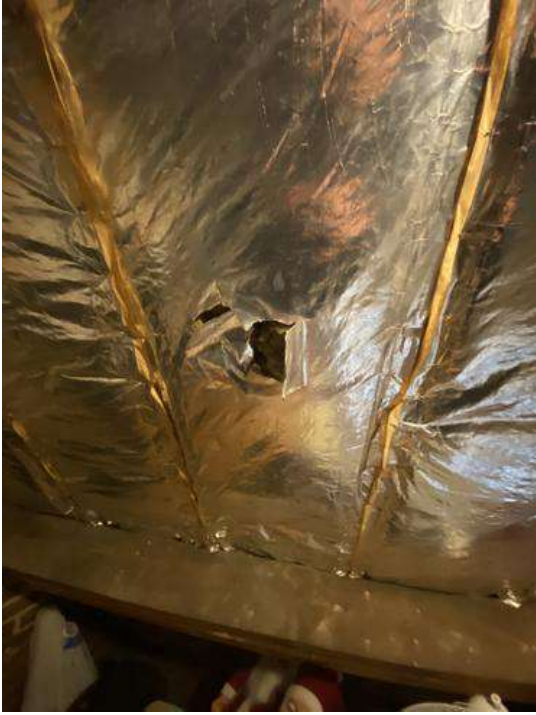
Bien que nous n'ayons pas eu accès à la toiture, nous pouvons constater qu'il y a beaucoup de jonctions problématiques. Nous pensons que la toiture actuelle est étanche mais que des travaux de toiture devront être entrepris dans un délai de maximum 5 ans. L'isolation en laine minérale de +/- 50mm est présente mais très réduite par rapport aux normes actuelles. Présence de tous ponctuels dans le pare-vapeur à scotché pour une bonne étanchéité à l'air. Il faudrait refaire entièrement l'isolation pour se conformer aux normes actuelles.

A voir lors de sondage si une sous-toiture est présente sous les tuiles actuelles. En cas d'absence de sous-toiture, il sera préférable de refaire l'ensemble de la toiture.

Ce sont essentiellement les raccords aux lucarnes qui nous semblent problématique.

Les gouttières étaient totalement remplies d'eau lors de notre passage et les corniches en bois doivent être entretenues. Il faudra prévoir un budget de l'ordre des minimum 5.000 à 10.000 euros pour les réparations des corniches et raccords des lucarnes.

Un nouvel habillage des lucarnes est probablement à prévoir également +/- 5.000 euros.

Le remplacement complet de la toiture reviendra à +/-30.000 euros. A faire seulement s'il n'y a pas de sous-toiture.

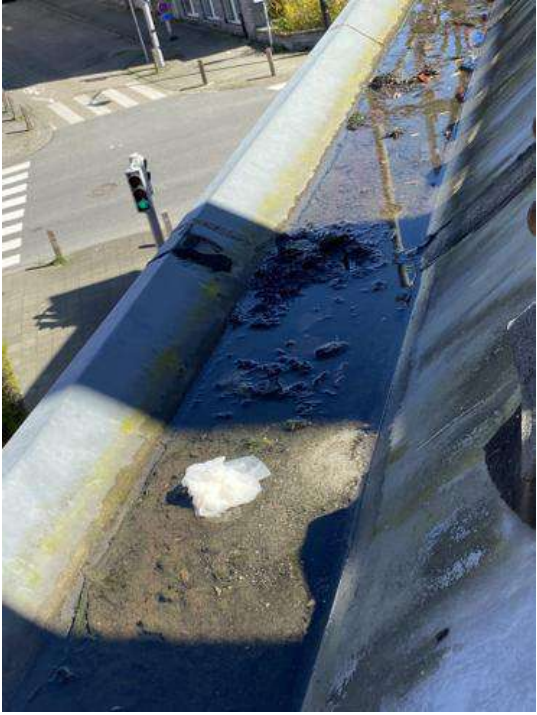
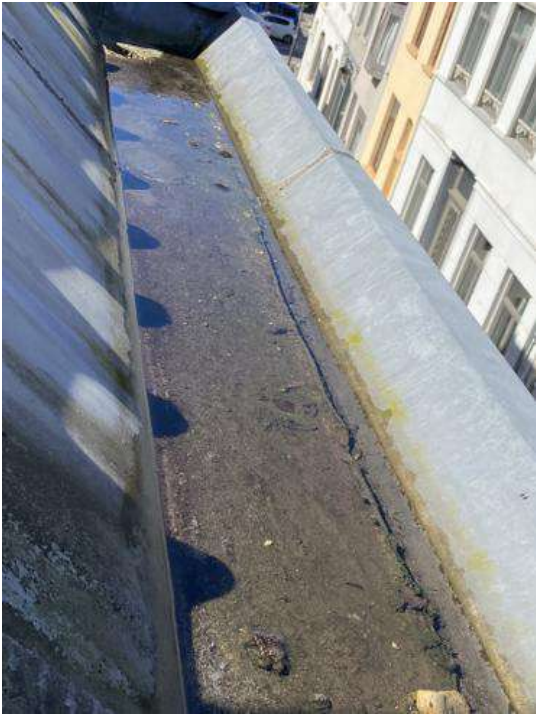
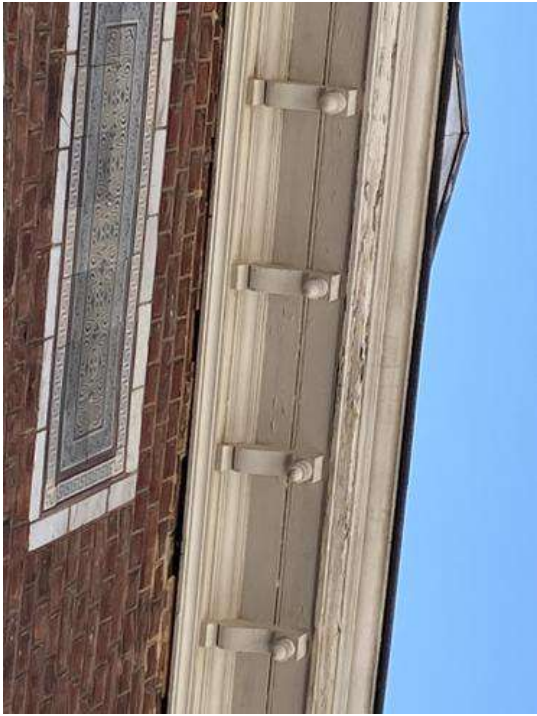
L'état des chenaux posent question. L'eau stagne à l'intérieur et toutes les peintures des corniches avant et arrières sont écaillées et semblent démontrer à tout le moins des problèmes d'étanchéité au niveau de ces chenaux. Nous pensons que les corniches devront être nettoyées, réparées, entretenues dans un délais de 2 ans, voir budget ci-dessus.

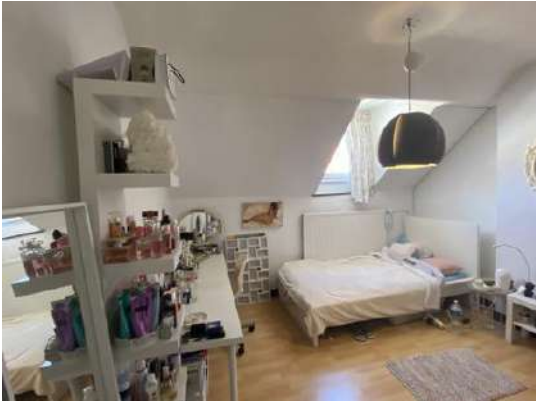
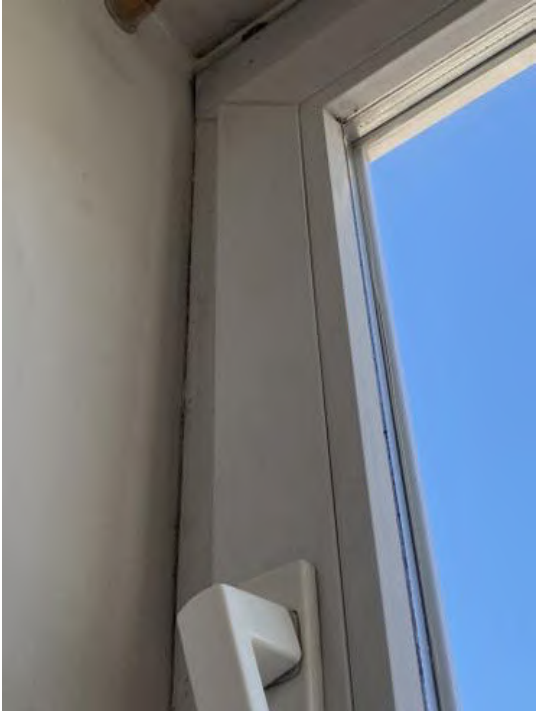
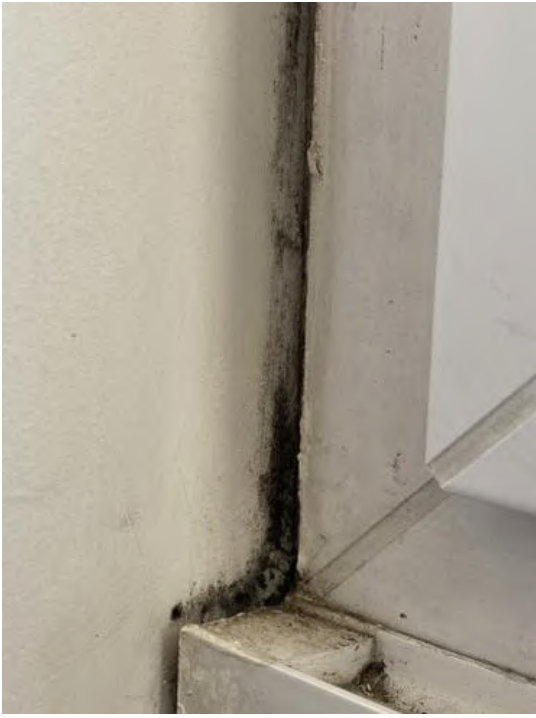
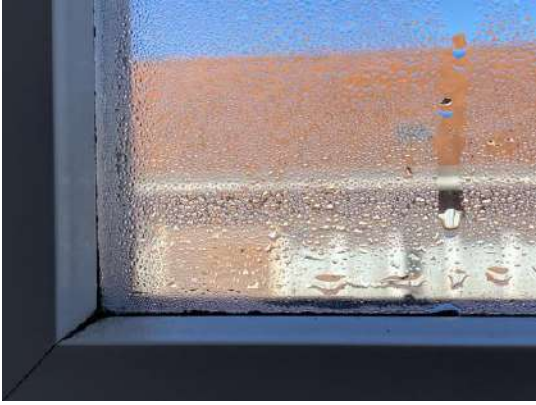
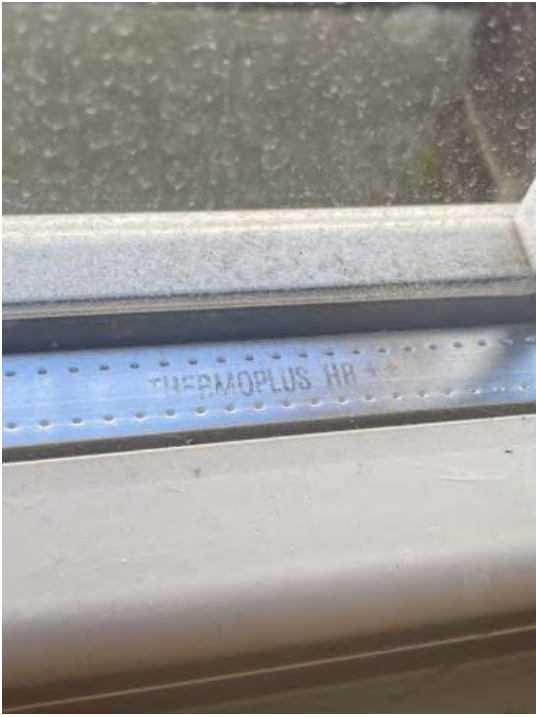
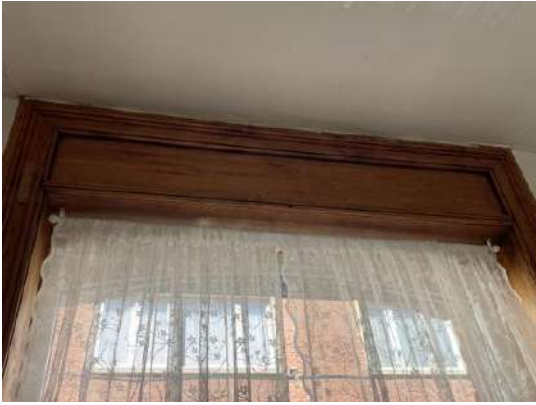
Les vélux sont anciens et les doubles vitrages devraient être remplacés. Présence de condensation sur le vitrage et de moisissures au niveau des profilés. Pas nécessaire de remplacer le vélux lui-même si une rénovation énergétique n'est pas envisagée.

Les autres châssis en PVC présentent des doubles vitrages HR. Vu le peu d'isolation de la maison, ils conviennent parfaitement.

Les principales pertes de chaleur au niveau des façades se font via les caissons à volets.

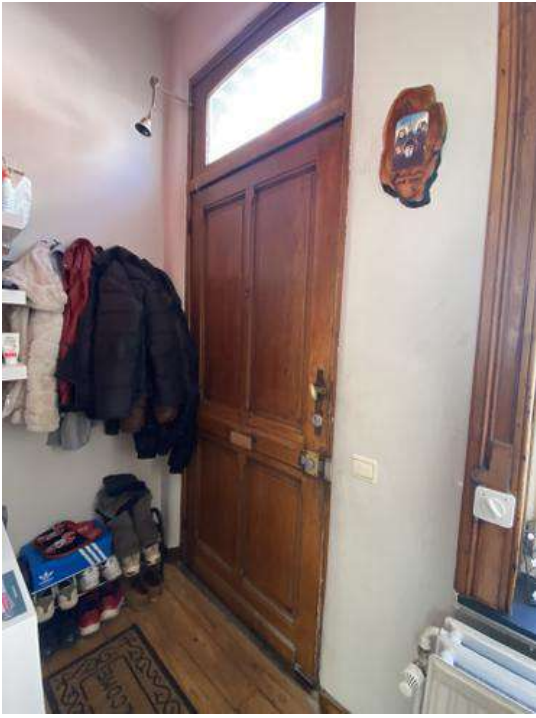
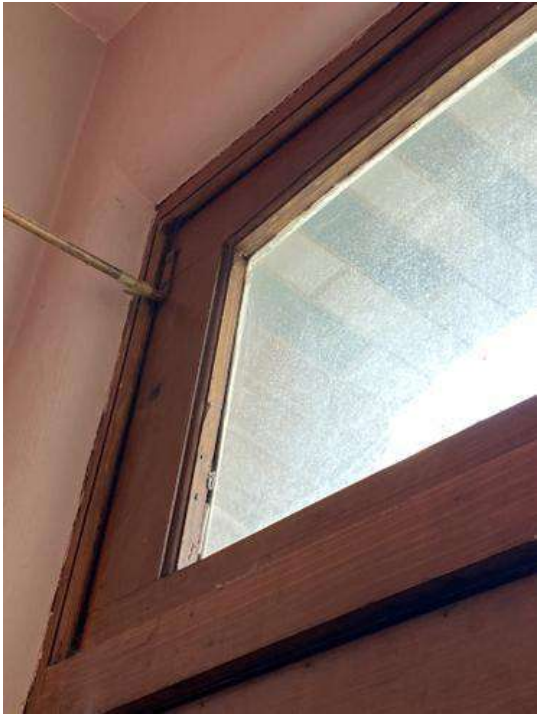
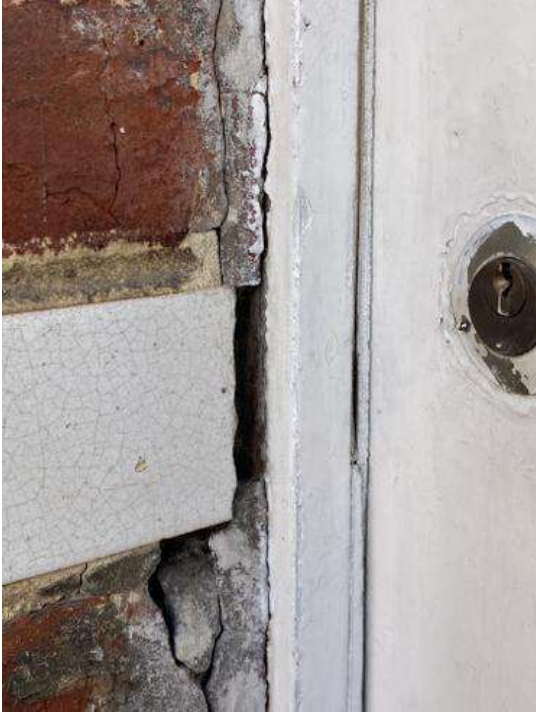
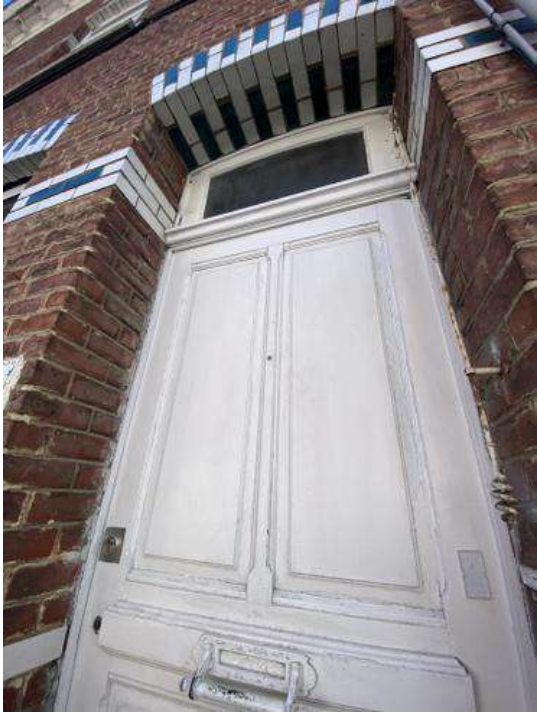
Porte peu isolante été présentant une imposte vitrée simple vitrage.

La boîte aux lettres intégrée est un passage libre à l'air.

Porte ne présentant pas un haut degré de sécurité.

Le resserrage entre la maçonnerie et la porte d'entrée devrait être refait via un joint mastic sur tout le pourtour (coût - de 500 euros).

La porte est à remplacer en cas de rénovation énergétique de la maison.

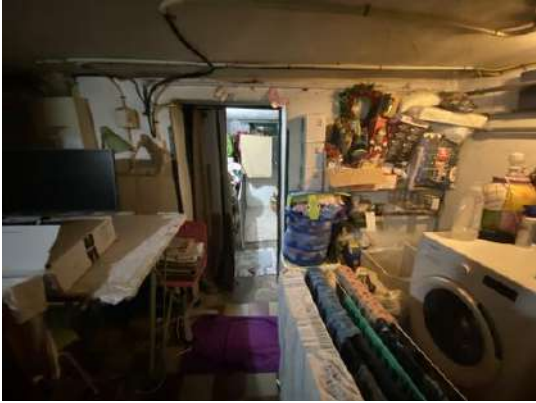
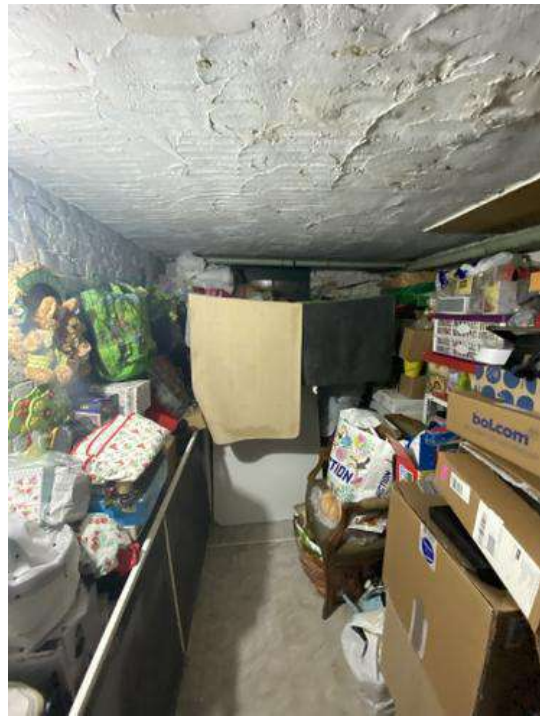
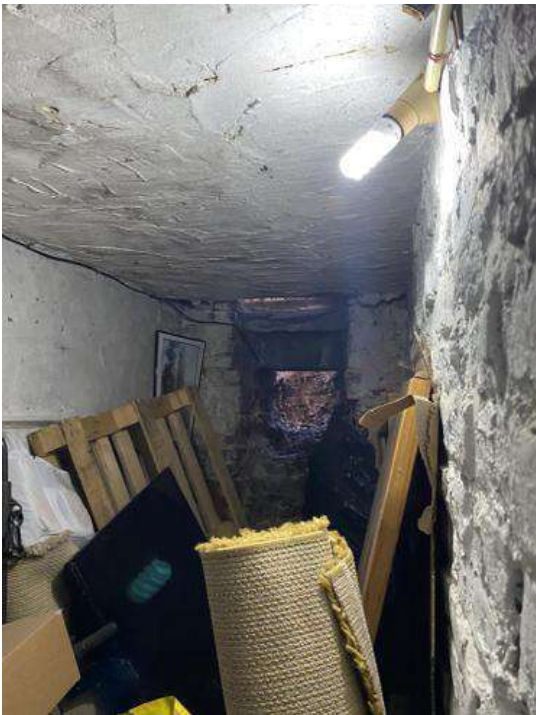
Voir rubrique humidité.
