Habitation inspectée

Avenue des Merisiers, 5 - 1332 Rixensart

En date du
12/12/2022

Audit Technique (Classic-BE-FR)

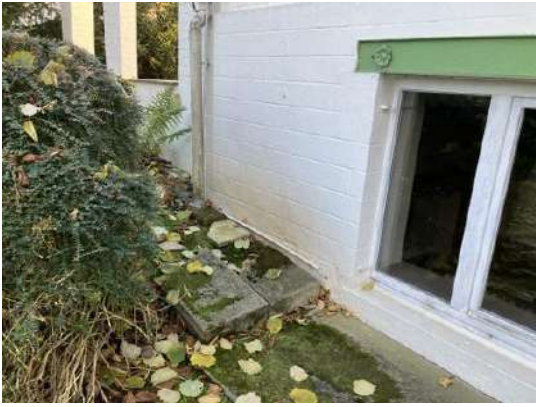
Photo 9

Le mur de cave côté pignon gauche et coin avec la façade avant est très humide.

Plusieurs causes sont possibles, il peut y avoir une de ces causes ou plusieurs en même temps :

- descente d'eau à l'angle du bâtiment à vérifier, il se pourrait qu'une partie de l'infiltration provienne d'une mauvaise jonction au niveau de la descente d'eau;
- mauvaise étanchéité du mur de cave contre terre, il faudrait alors réaliser une étanchéité soit par l'extérieur (membrane étanche et enduit bitumineux), soit par l'intérieur (cuvelage);
- humidité ascensionnelle : il faudrait alors injecter le bas des murs;
- tuyaux d'alimentation d'eau encastré qui fuit : il faudrait décaper le mur pour éliminer cette cause;
- entrée d'eau via la cheminée : la coiffe de la cheminée ne déborde pas assez, ce qui fait que l'eau peut rentrer dans la cheminée lors de fortes pluies et descendre jusqu'en cave.

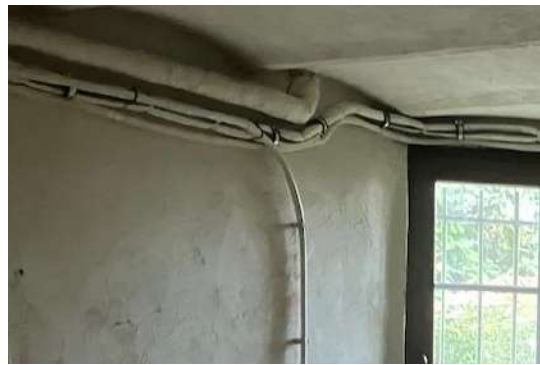
Photo 16

Amiante utilisée comme calorifuge de tuyauterie de chauffage en cave.

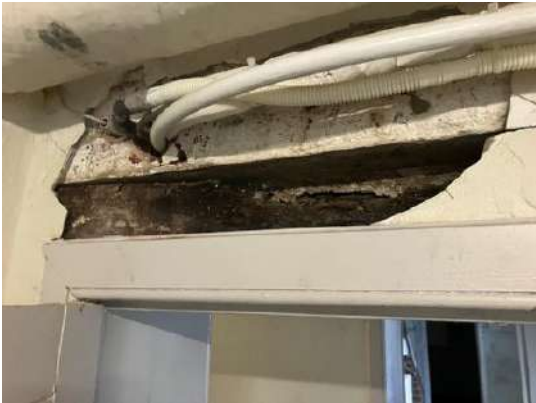
Photo 17

Attention à bien traiter les pièces qui ont été attaquées par l'humidité :

- linteau dans la cave (pour bien faire les deux linteaux sont à remplacer : budget de 600€);
- charpente au dernier étage.

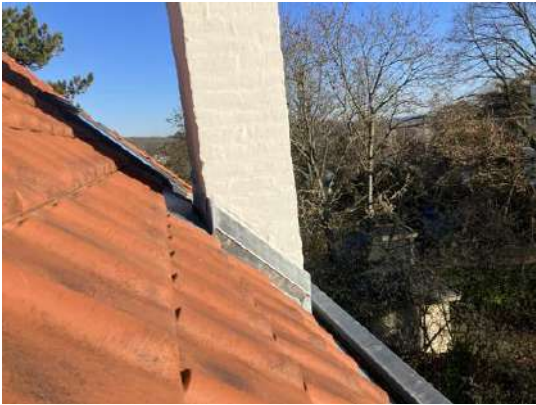
Photo 25

Les jonctions sont en parfait état, par contre le chapeau de la cheminée doit être revu afin que l'eau ne coule plus à l'intérieur de la cheminée.

Il est conseillé de tuber la cheminée (nécessaire pour le poêle dans séjour) et de refermer la cheminée avec une dalle en pierre bleue, le tubage passe alors au travers de la dalle et la cheminée est alors complètement étanche.

Il est conseillé la même chose pour l'autre cheminée de la chaudière.

Budget estimé : 1500€/ cheminée.

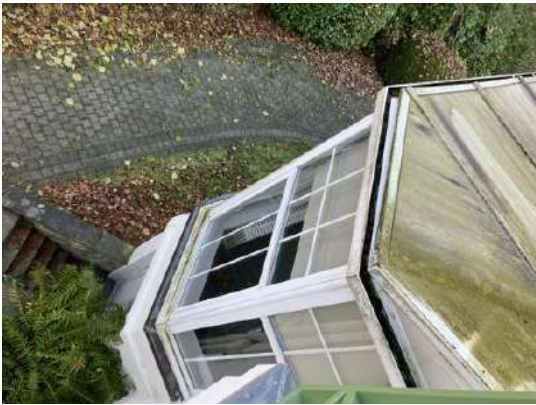
Photo 27

Châssis en bois double vitrage, en bon état général, cependant il serait nécessaire de repeindre les boiseries.

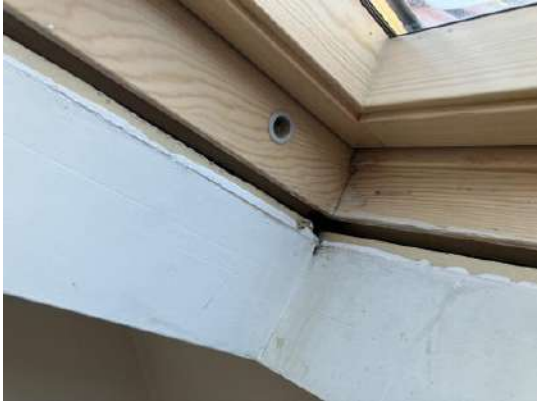
Photo 36

Les jonctions entre les fenêtres de toit et le plafonnage sont à refaire au deuxième étage.

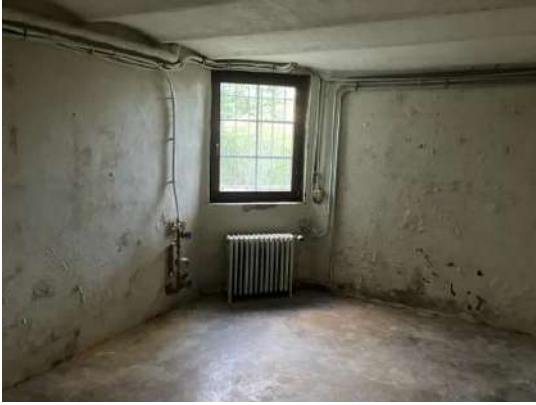
Photo 37

Il y a un problème mineur d'humidité au niveau des murs de l'angle avant gauche de la maison, il sera nécessaire de décaper tous les murs humides afin de pouvoir les faire sécher et surtout de pouvoir identifier l'origine du problème.
Le décapage permettra déjà d'éliminer la cause d'un tuyau d'alimentation d'eau encastré qui fuit. Ensuite il faudrait démonter un morceau de la descente d'eau à l'avant pour examiner le raccord. Il faudra également creuser un peu sur le côté de la maison pour voir comment a été traité le mur contre terre.

Afin de bien faire sécher la cave, il est conseillé de placer un extracteur mécanique se déclenchant avec le taux d'humidité.

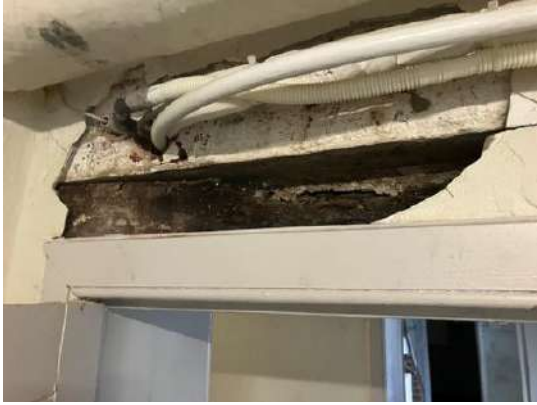
Photo 38

Linteaux en face de la chaufferie à remplacer.

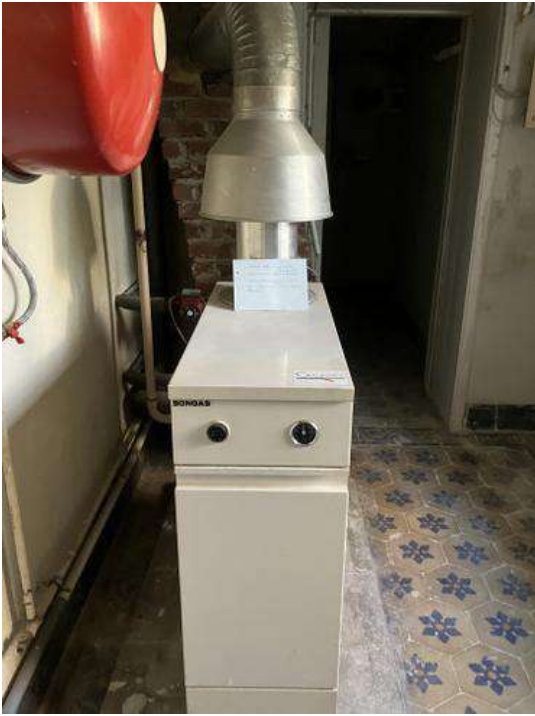
Photo 39

Chaudière gaz atmosphérique (= non étanche) très ancienne et très peu performante. Il est conseillé de la remplacer dès que possible. Budget pour une nouvelle chaudière gaz à condensation : 8000€ + tubage cheminée 1500€.

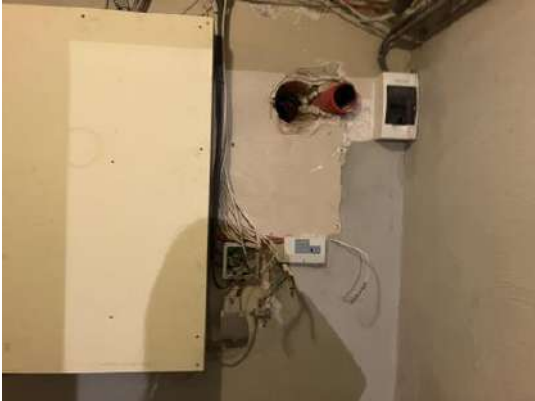
Photo 41

Le tableau général est en bon état, cependant les plans ne sont pas présents. Etant donné que le bâtiment était occupé par des bureaux, il sera judicieux de réorganiser le système électrique et d'enlever certaines goulottes qui sont peut-être un peu nombreuses pour une habitation.
