Habitation inspectée

rue de Bruyère, 71 - 1332 Genval

En date du
03/05/2023

Audit Technique (Home-Technic-BE-FR)

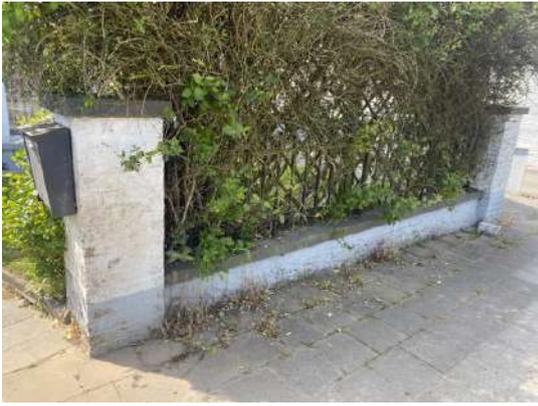
Photo 9

Les murs extérieurs nécessiteraient une mise en peinture de rafraîchissement.

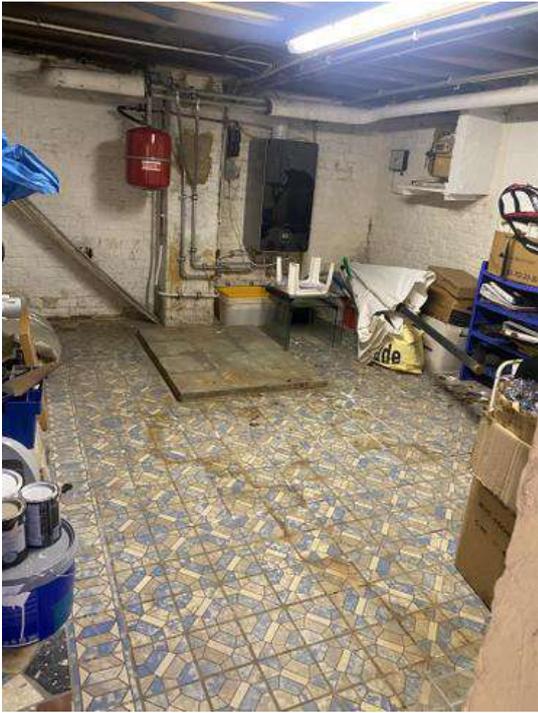
Photo 13

L'ancienne isolation en plâtre sur les canalisations de chauffage comprend probablement de l'amiante. Nous conseillons de l'enlever et de le remplacer par de nouvelles isolations en polyéthylène. Budget entre 500 et 1.000 euros.

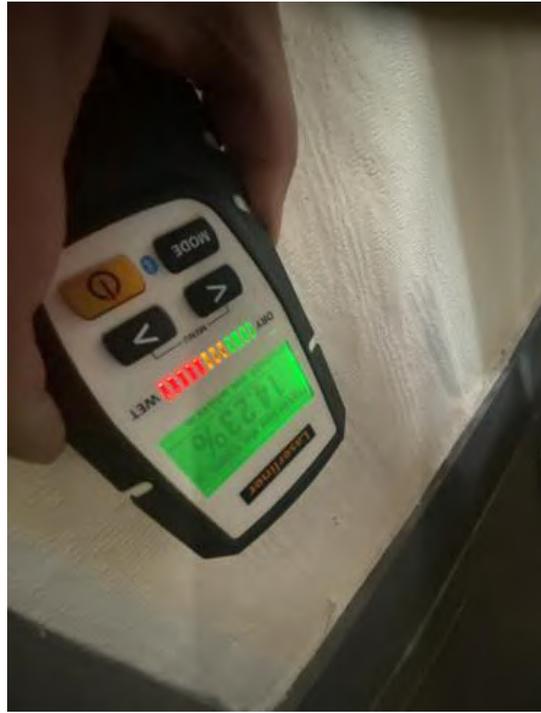
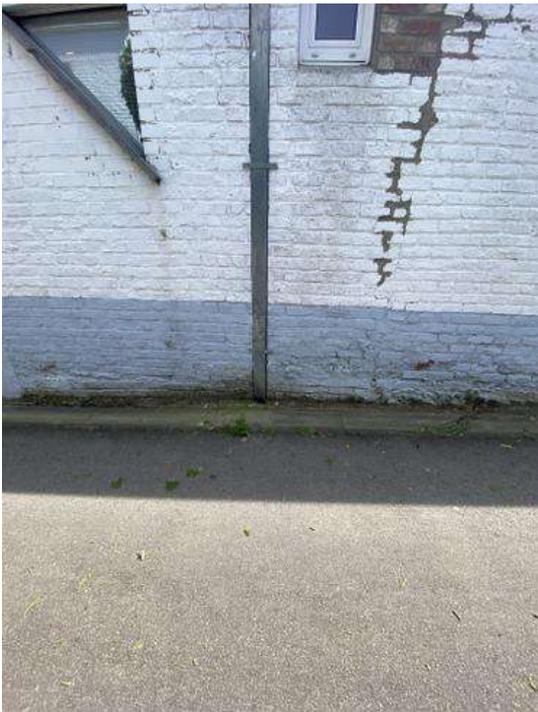
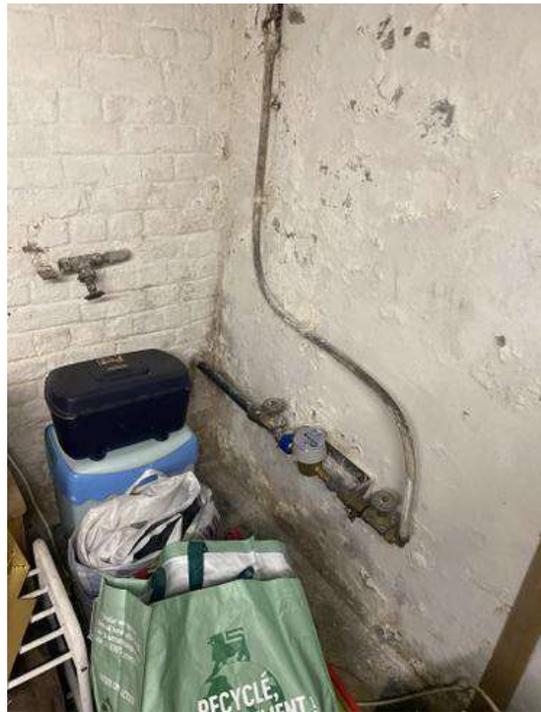
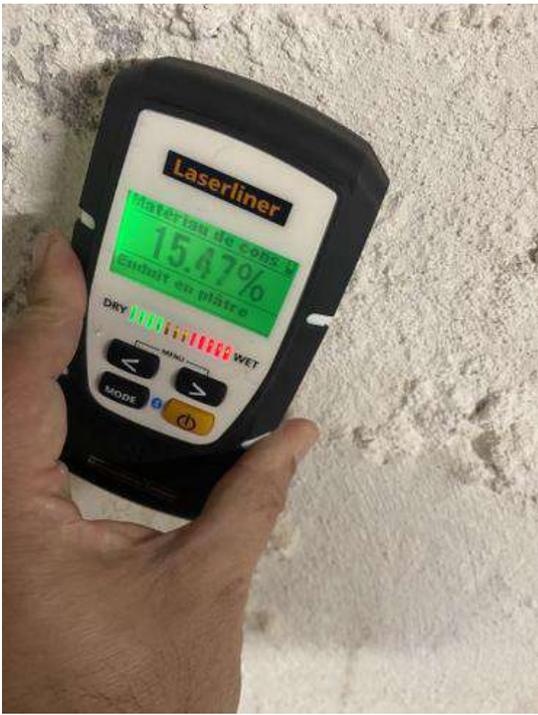
La maison est relativement saine mais présente plusieurs points d'attention au niveau de l'humidité.

1) Nous avons constaté au niveau du WC du RDC beaucoup d'humidité sur le mur côté SDB. Nous constatons que cela correspond à la position de la gouttière de la plate-forme au niveau de la rue latérale. Dans un premier temps, nous recommandons de revoir la sortie et de l'allonger via un coude au niveau de la voirie publique, cela permettra d'éloigner l'eau du mur. Budget maximum 500 euros. Si l'humidité persiste, vérifier l'étanchéité du mur extérieur et des raccords au niveau de l'avaloir de la toiture.

2) Nous constatons un peu d'humidité des murs de caves. Rien d'anormal pour des caves d'une bâtisse de construction plus ancienne. Les murs ne sont pas protégés à l'extérieur contre l'humidité. Si l'acquéreur veut assainir les caves, il devra probablement réaliser des infiltrations et des cimentages localisés. Budget de 15.000 à 20.000 euros.

Les caves peuvent également être laissées en état mais nous conseillons de les passer à la brosse métallique et de les peindre avec une peinture prévue à cet effet. Budget de 3.000 à 5.000 euros.

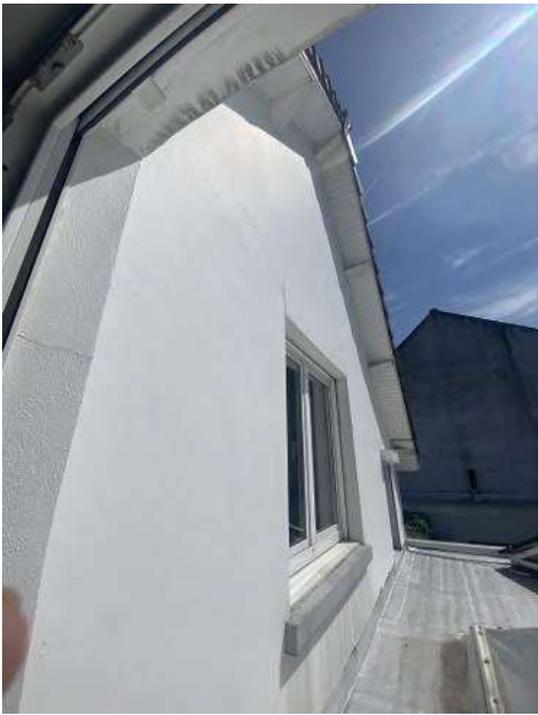
Photo 18

Présences de petites fissures au niveau du revêtement de la façade arrière. Il faudra prévoir une réparation de l'enduit dans un délais de maximum 5 ans afin d'éviter l'accentuation de la fissuration avec les cycles gel/dégel.

Dans le cadre d'une rénovation énergétique la pose d'un enduit sur isolation permettra de remédier au problème tout en améliorant la PEB du bâtiment. Ces travaux permettront de bénéficier de primes.

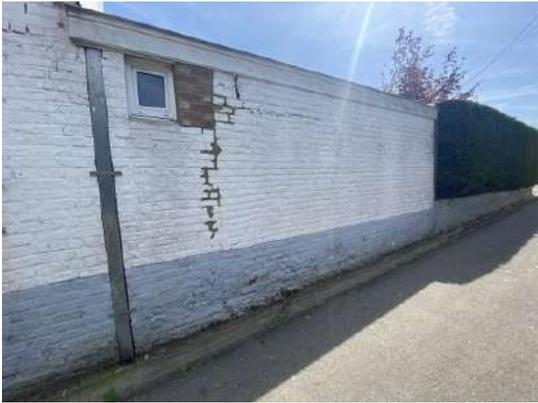
Photo 19

Les peintures sont amorties. Il faudra prévoir à terme une peinture sur l'ensemble des maçonneries.

Dans le cadre d'une rénovation énergétique, nous conseillons surtout la pose d'un nouveau revêtement avec isolation. Un système d'enduit sur isolation en polystyrène expansé (budget entre 115 à 130 euros/m²).

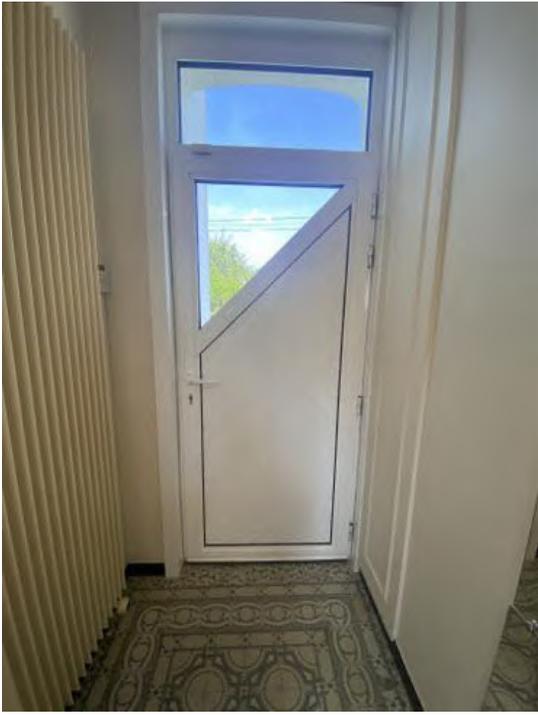
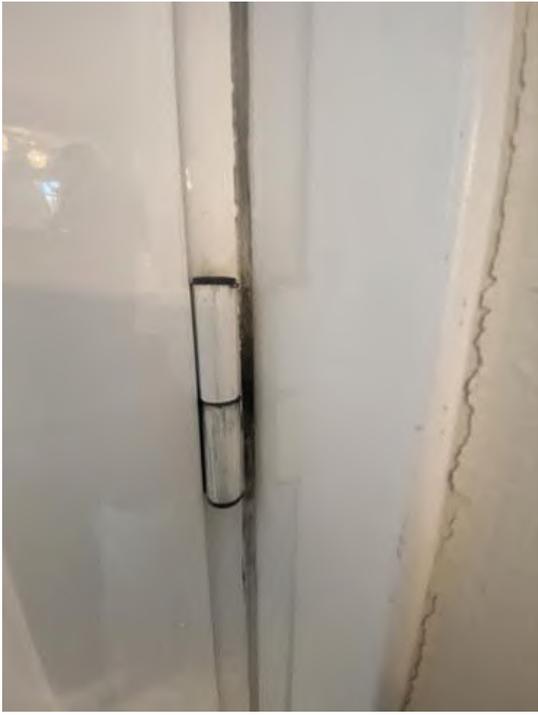
Porte de plus de 20 ans. Faible coupure thermique et présences de traces de moisissures à nettoyer au niveau des charnières.

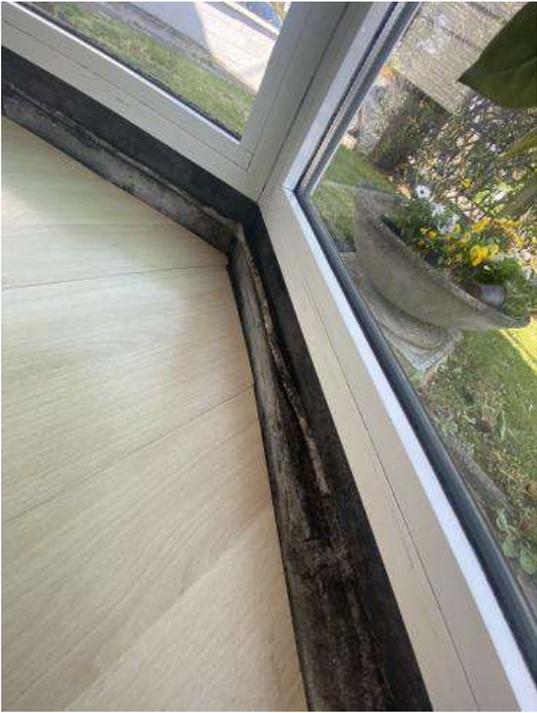
Photo 30

Il n'y a pas de coupure thermique au droit du seuil dans le living - façade avant. Par faible température il y a des risques de condensation. Le détail est complètement à revoir lors du remplacement de châssis.

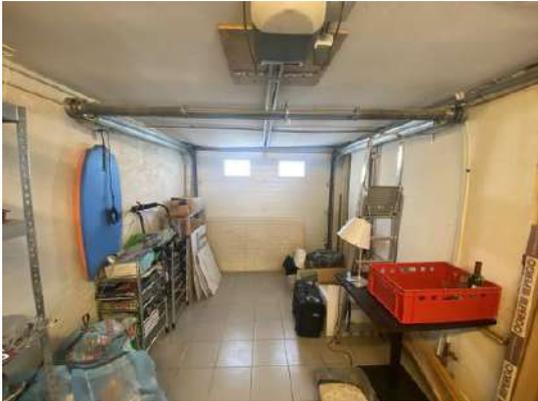
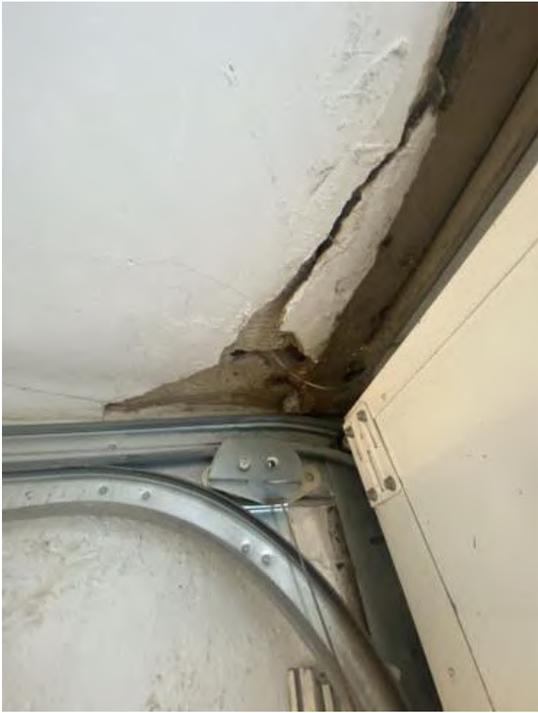
Entretien nécessaire

Les panneaux de faux-plafond sont à remplacer. Nous conseillons d'en profiter pour isoler le plafond du garage. Budget 50 euros/m²

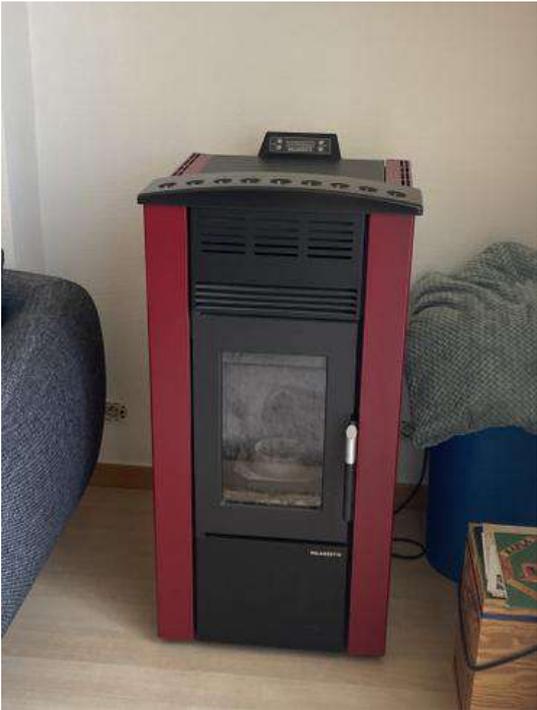
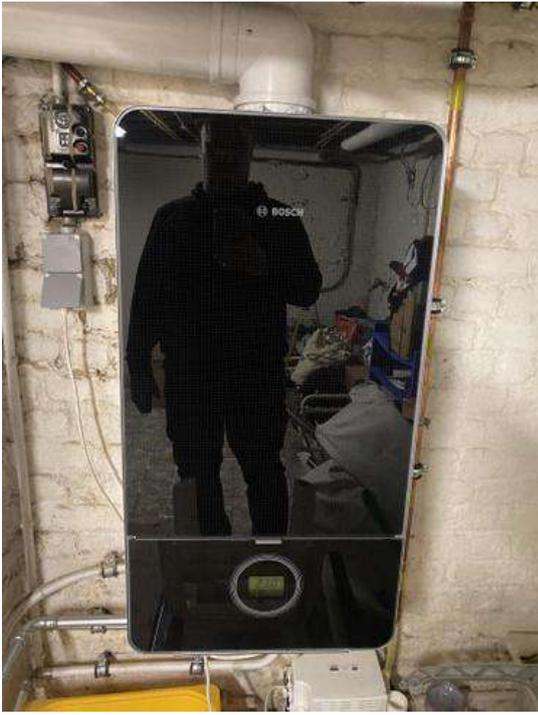
La chaudière à condensation de marque Bosh date de 2020. Attention à l'évacuation des condensats. Nous recommandons également d'isoler toutes les canalisations de chauffage.
