Habitation inspectée

rue de la Grotte, 46 1310 La Hulpe

En date du
01/02/2023

Audit Technique (Classic-BE-FR)

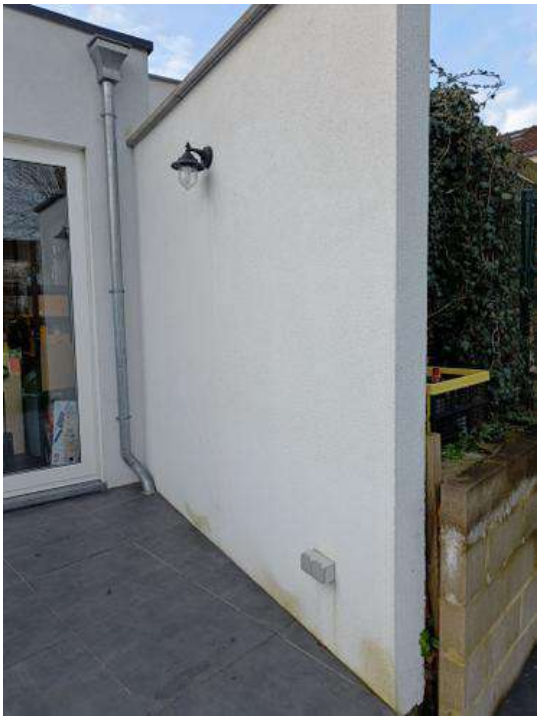
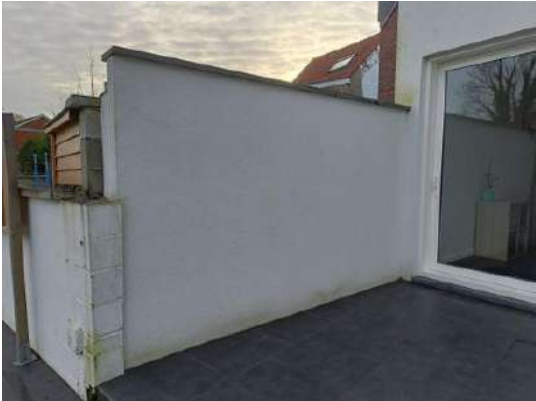
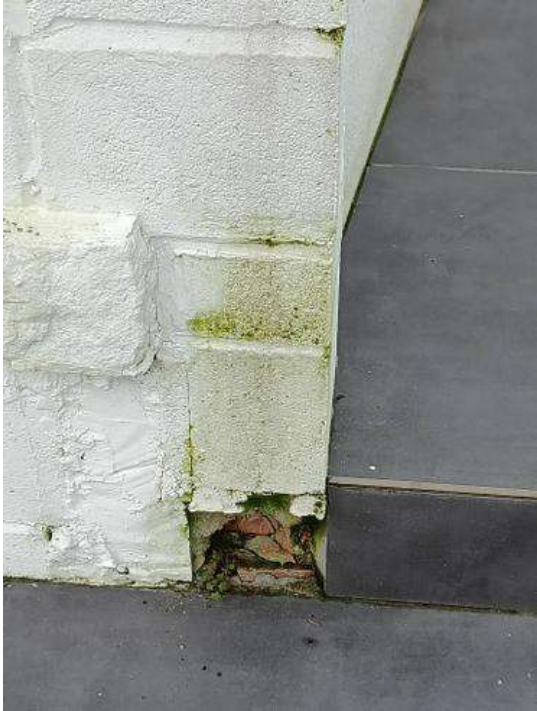
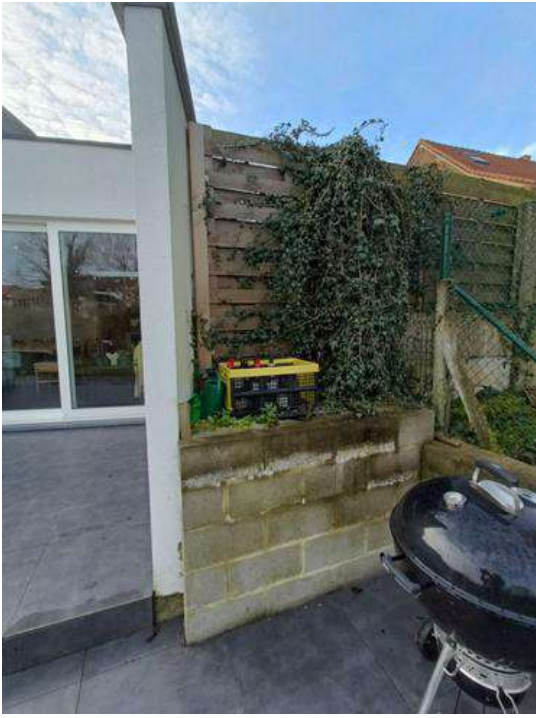
2.6 - Les structures extérieures (barrières, murs de retenues, ...) sont-elles en bon état ?

Entretien nécessaire

Le bloc béton visible au bas des murs est à refermer afin de garantir une bonne finition de l'ensemble. Budget estimé entre 250€ et 500€

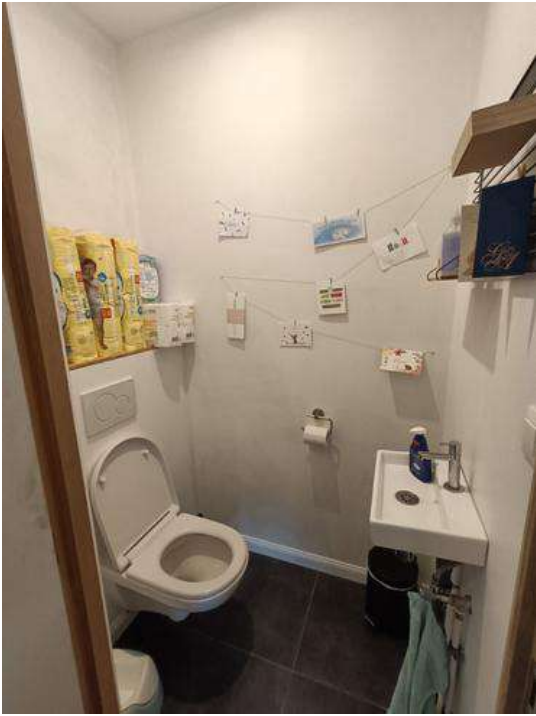
Photo 41

5.19 - Les sanitaires sont-ils suffisamment ventilés (extraction naturelle ou mécanique) ?

Entretien nécessaire

Il est toujours conseillé d'installer un extracteur mécanique dans les wc et salles de bain/buanderie afin d'éviter les problèmes d'odeurs, d'humidité et de manque de ventilation dans ces locaux. Le wc du rez-de-chaussée n'a pas d'extracteur vers l'extérieur. Il est possible mais plus compliqué d'installer ici une extraction mécanique, elle devrait traverser le hall jusqu'à la façade qui a été isolée ou jusqu'en toiture. Budget estimé entre 500 € et 1000€

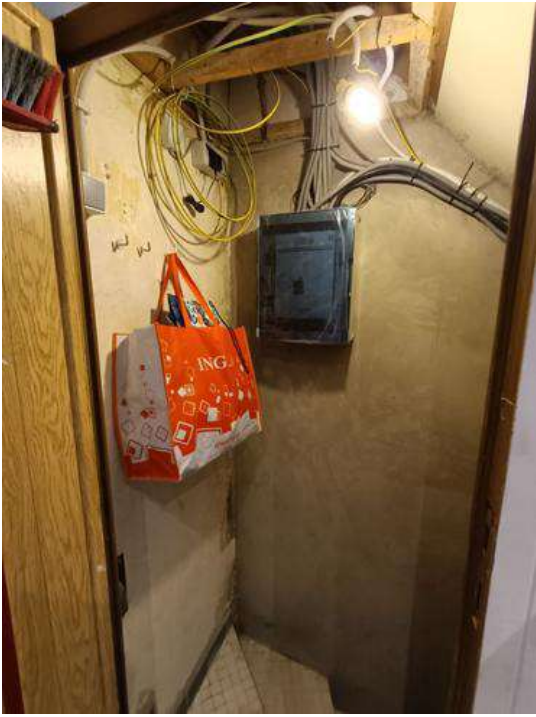
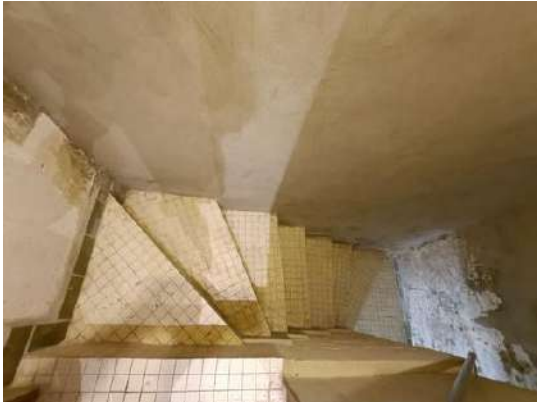
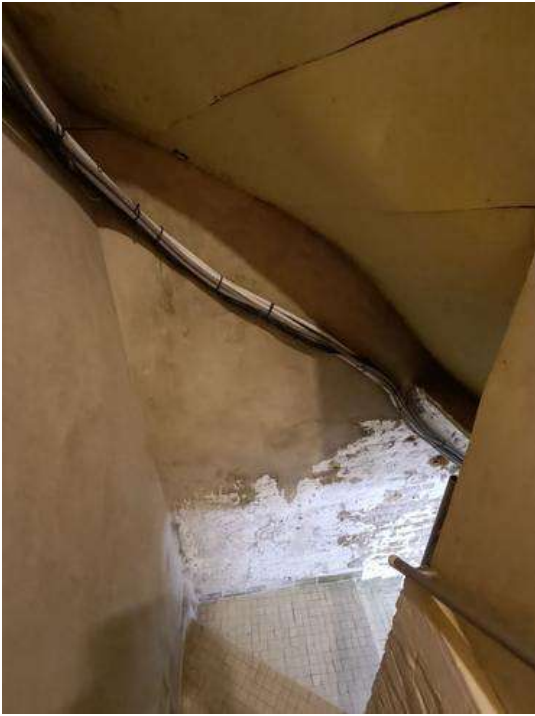
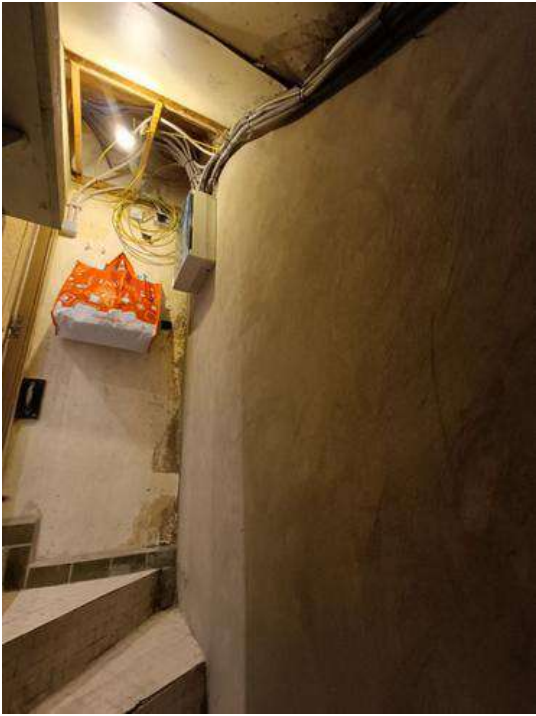
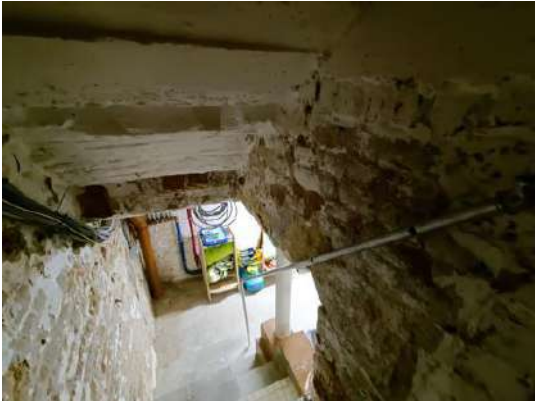
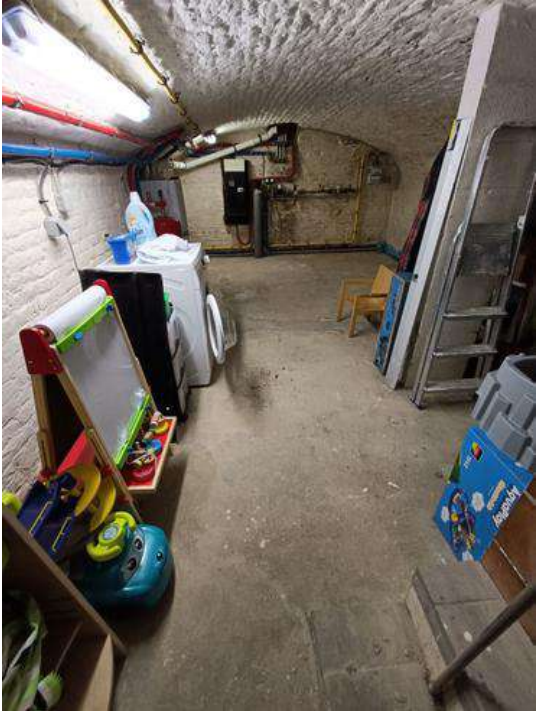
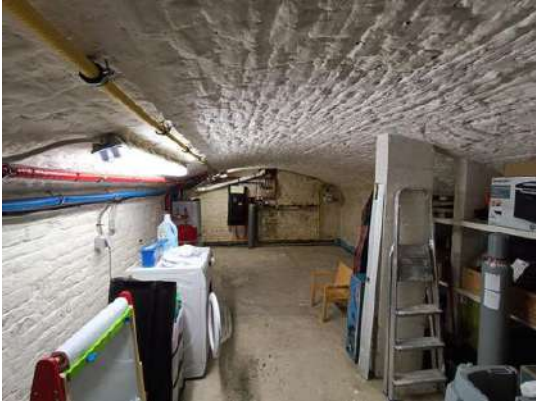
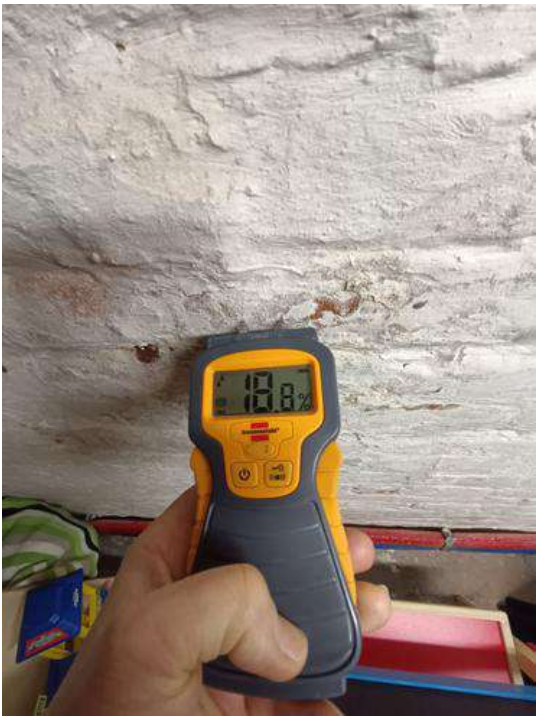
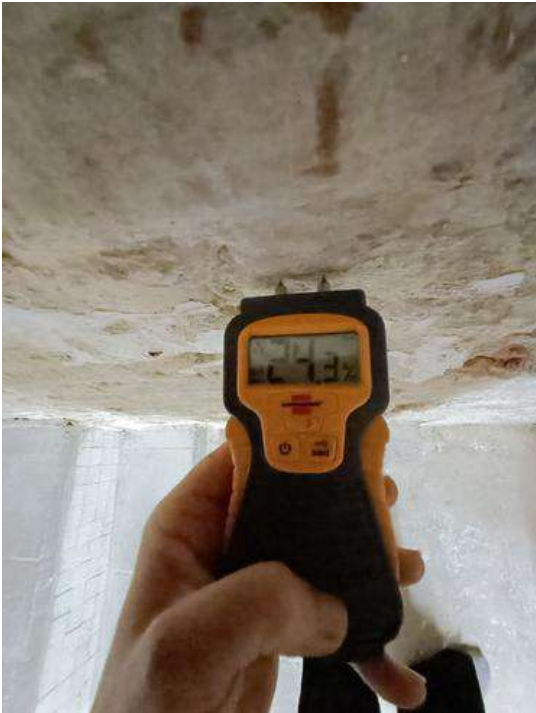
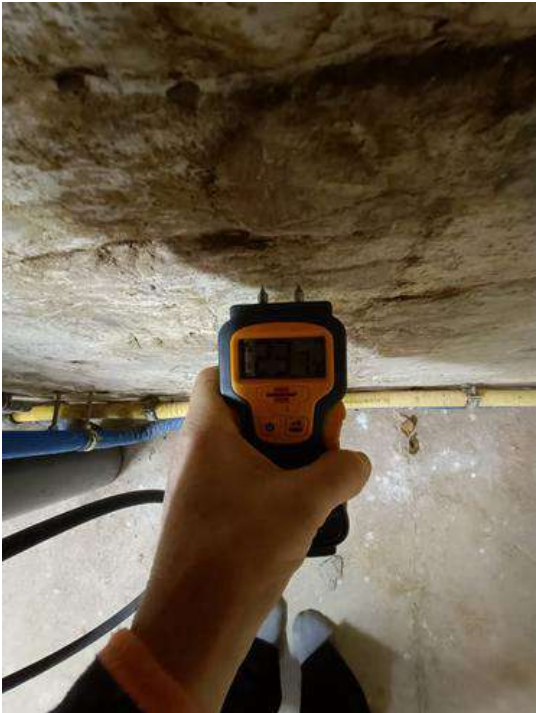
6.7 - La cave présente-elle des problèmes anormaux d'humidité et de moisissure ?

Problème(s) mineur(s)

La cave n'est pas humide en soi mais la prise de mesure indique un taux d'humidité moyen à élevé dans les murs enterrés. La période hivernale et pluvieuse n'aide pas aux résultats, il serait intéressant de reprendre ces mesures en période chaude et sèche, le taux d'humidité pourrait être nettement plus bas. Il faut bien veiller à ventiler la cave naturellement (laisser le soupirail ouvert et l'ouverture arrière également). Un traitement à la chaux (plutôt qu'au ciment) pourrait aider à protéger les murs tout en permettant un transfert naturel de l'humidité à travers celui-ci. Budget estimé entre 35€ et 60€/m²
