Habitation inspectée

rue Reine Elisabeth, 62 - 1480 Tubize

En date du  
17/03/2023

## Audit Technique (Home-Technic-BE-FR)

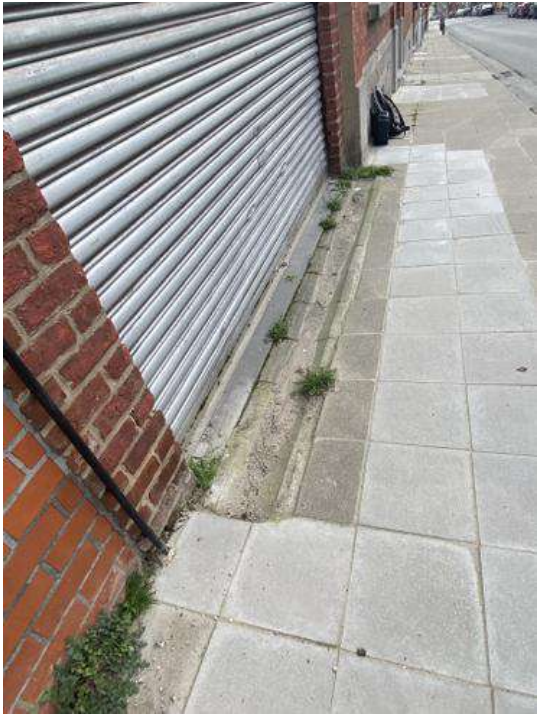
Photo 6

Entretien nécessaire

Il faudrait supprimer les petites plantes sauvages présentes au niveau du trottoir contre la façade.

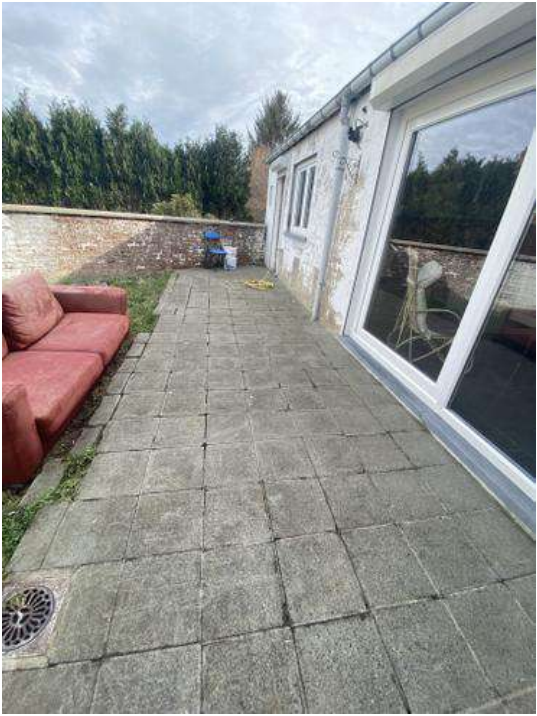
Photo 10

Problème(s) mineur(s)

La terrasse est constituée de dalles de béton. L'ensemble n'est plus homogène. Nous conseillons de refaire une petite terrasse à l'arrière.

Budget entre 2.000 à 5.000 euros suivant taille et matériaux.

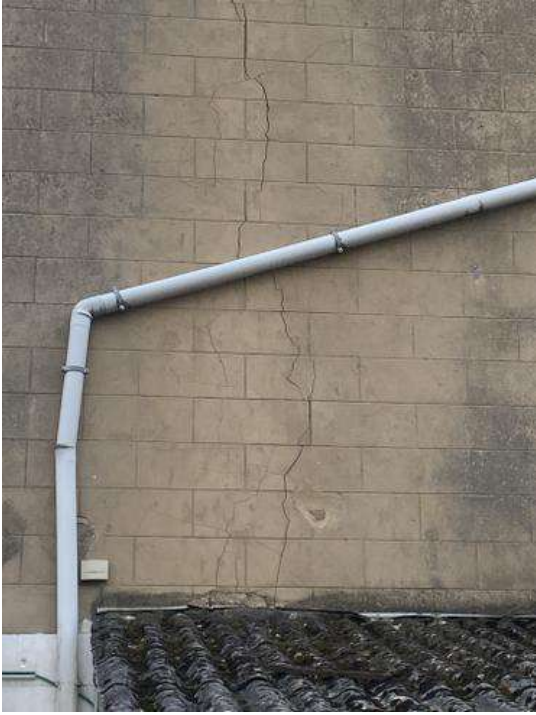
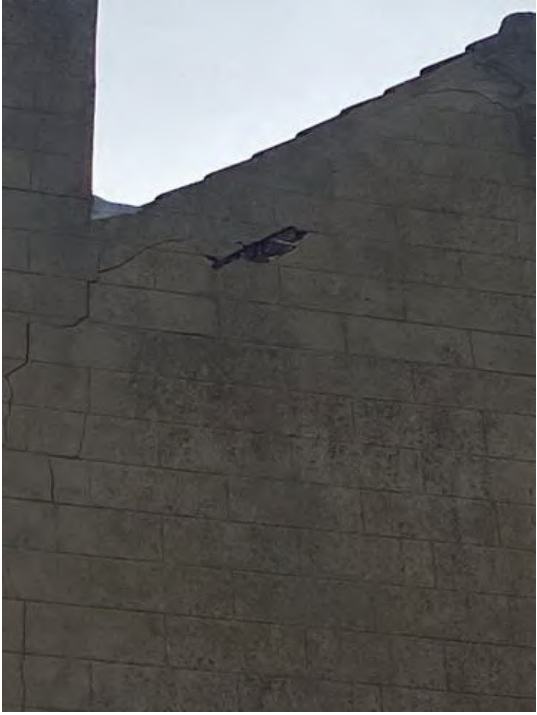
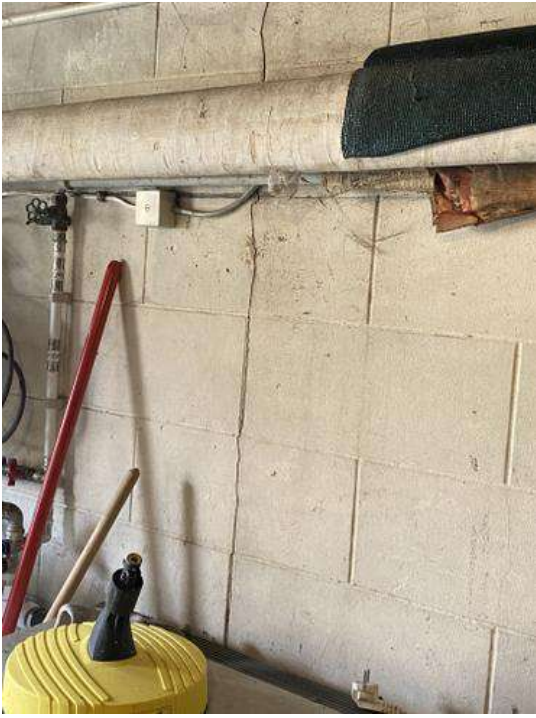
Problème(s) majeur(s)

Le garage est très ancien et l'ensemble devrait refaire l'objet d'une rénovation. Nous conseillons notamment de refermer la fissure présente sur le mur entre le garage et le pignon. Cette fissure verticale fait l'ensemble de la façade. Elle est due probablement à un léger tassement différentiel assez ancien. Il faudrait consolider le mur porteur avant de refaire le revêtement du pignon.

Budget de 1.000 à 5.000 euros pour la réparation GO de la fissure. Le revêtement est repris dans le budget façade.

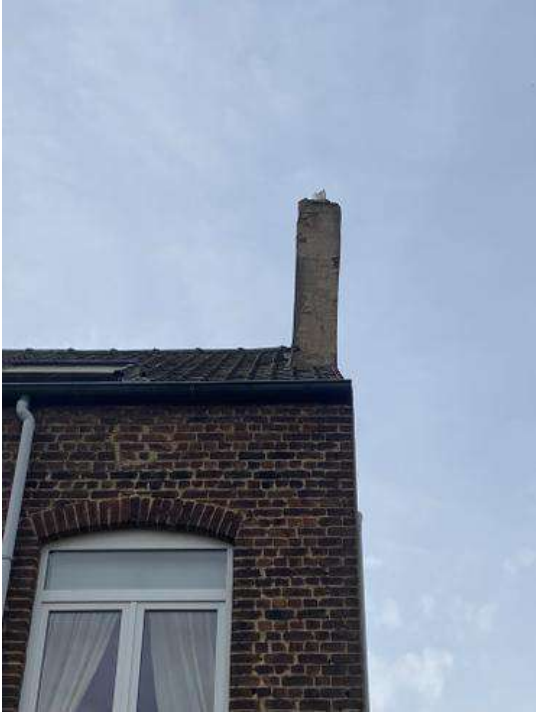
Photo 15

Problème(s) mineur(s)

Attention à la cheminée qui a tendance à basculer vers l'extérieur.

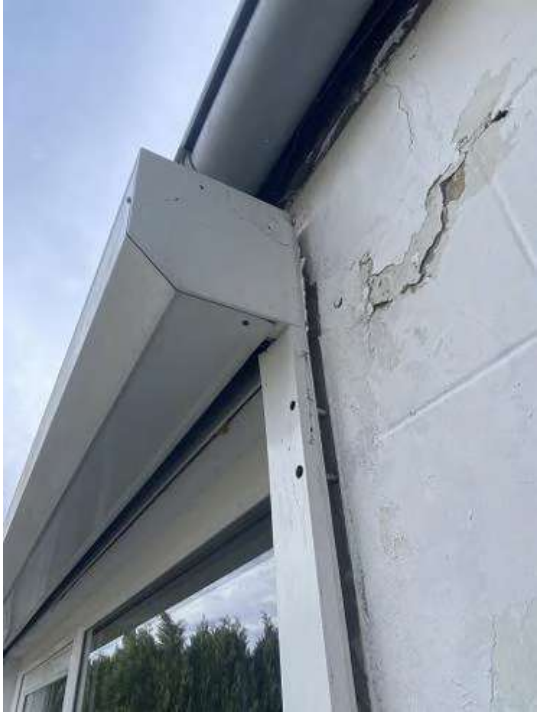
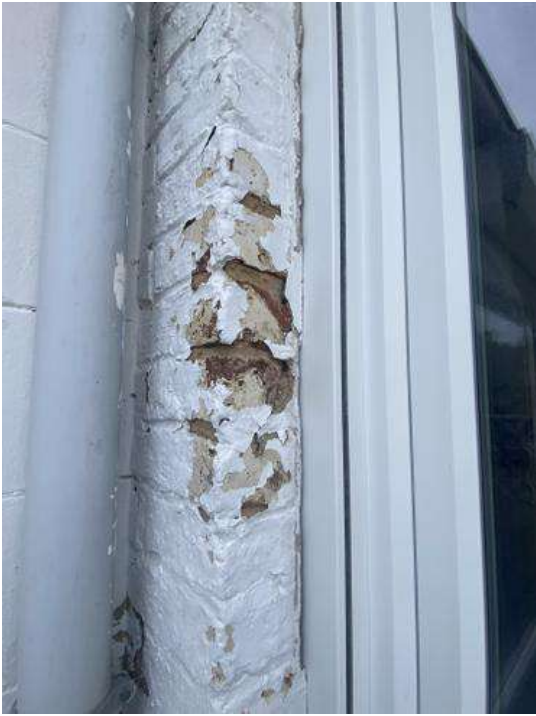
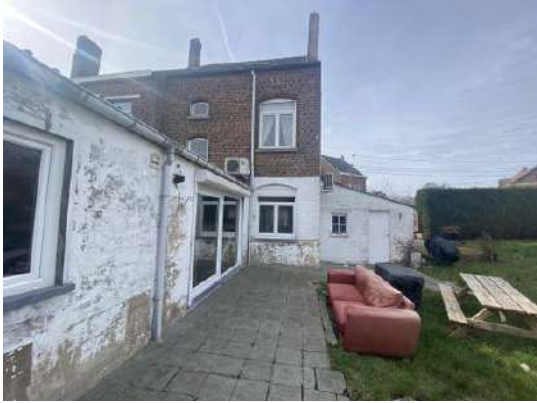
Problème(s) majeur(s)

Outre l'enduit sur isolation sur le pignon repris ci-dessus, nous conseillons de faire les travaux de la même manière sur toutes les façades à l'arrière où les peintures ne sont plus des protections suivantes. De plus le placement de l'isolation permettra de bénéficier de primes. Attention ces travaux engendrent des conséquences notamment sur les descente d'eaux pluviales, les seuils de portes et de fenêtres, les corniches, etc...

Une alternative est de nettoyer l'ensemble de la façade, rejointoyé et repeindre. Un budget de +/- 100 euros/m2 sera nécessaire.

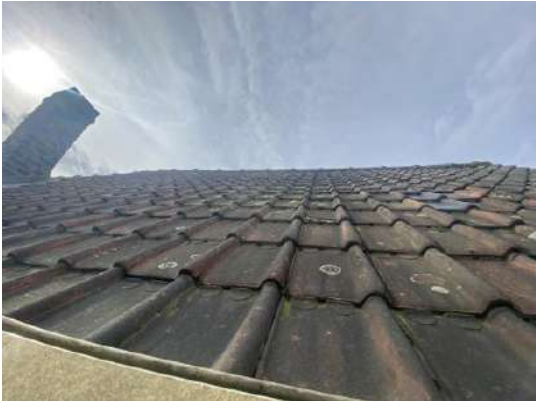
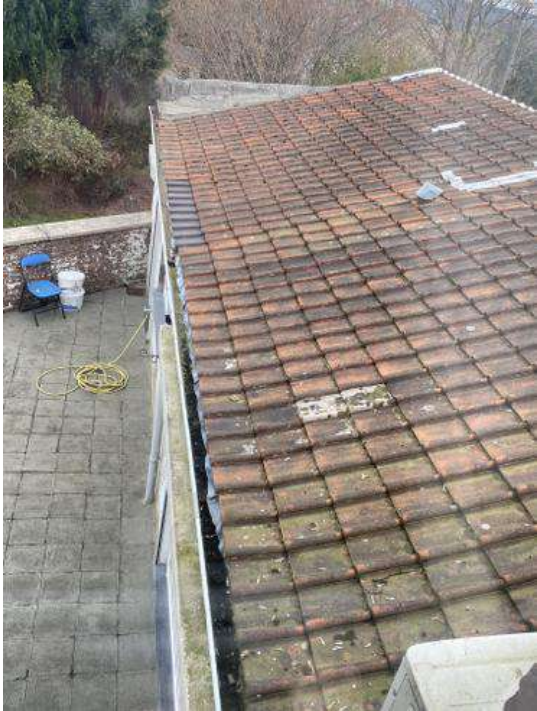
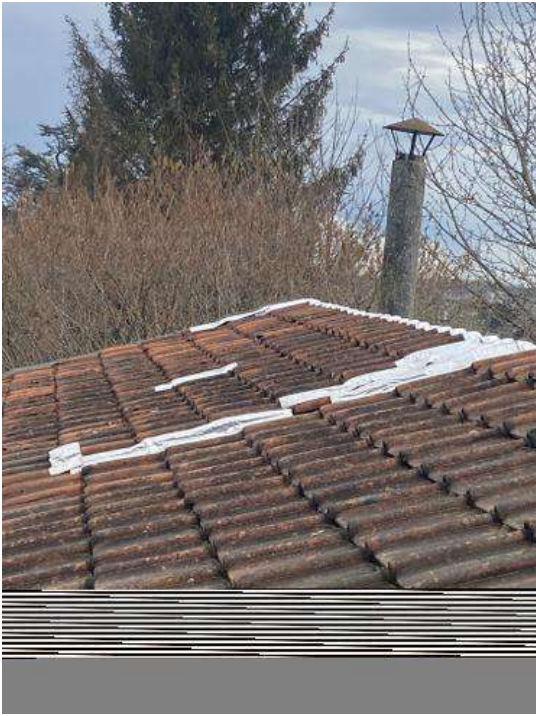
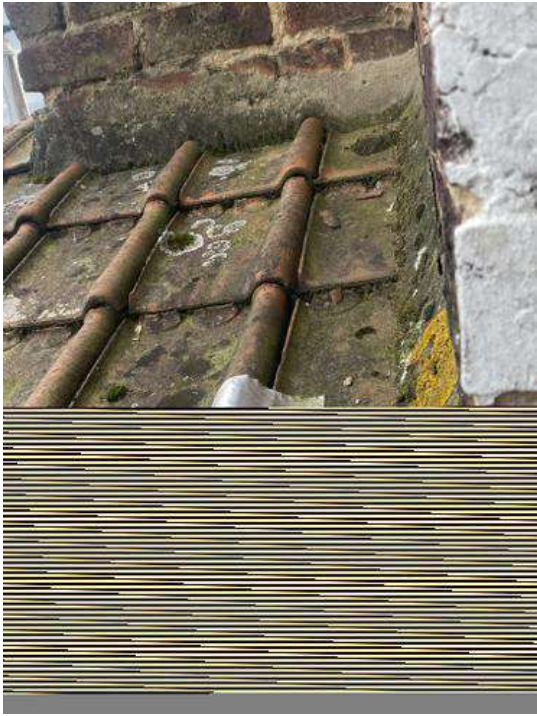
Problème(s) mineur(s)

La toiture actuelle est relativement ancienne. Elle ne présente pas de gros désordres mais ne correspond plus aux attentes actuelles au niveau d'une toiture.

Au niveau de l'extension de la cuisine, nous constatons que du tape a été fixé à divers endroits notamment en remplacement du faite mais aussi à la jonction d'ardoises. Cette toiture ne peut pas être considérée comme étanche.

La toiture sur le garage doit être également entièrement refaite.

Nous conseillons de la refaire dans son entièreté afin de prévoir une isolation plus conforme aux normes actuelles avec notamment une membrane type pare-pluie.

Faire une toiture isolée nécessite un budget de 250-300 euros/m2 mais permet de bénéficier de primes importantes à la Région Wallonne.

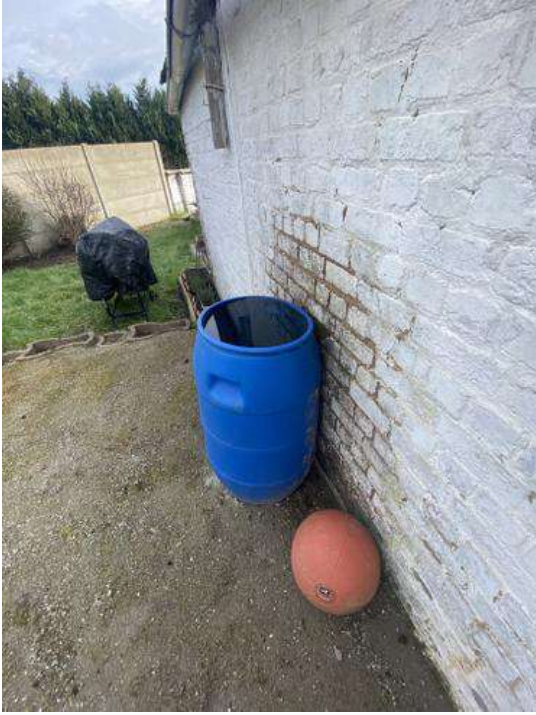
Photo 23

A priori pas de citerne d'eaux pluviales. Juste un bidon positionné le long de la façade. Idéalement il faudrait l'éloigner un peu de la façade car l'eau se retrouve directement contre la façade et au pied du garage en cas de débordements.

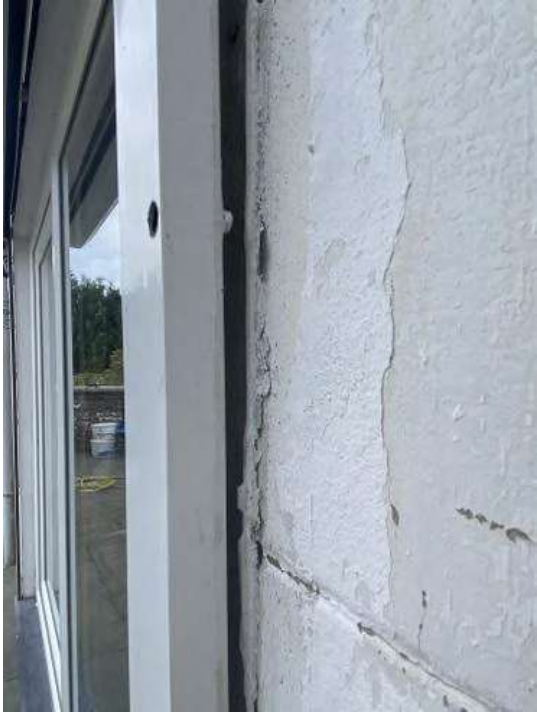
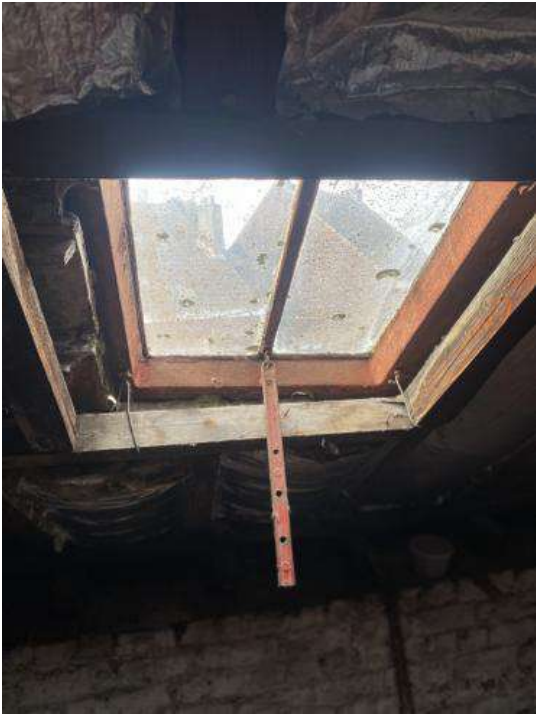
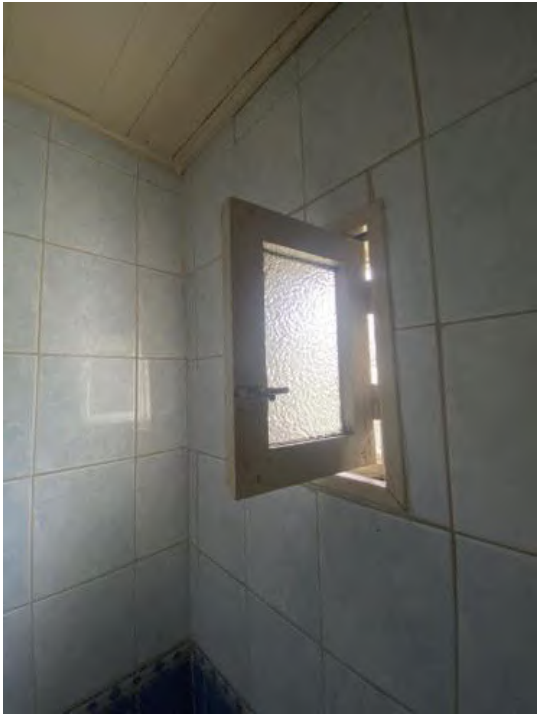
Problème(s) mineur(s)

Il existe encore des châssis très anciens en bois qui doivent être remplacés:

- vélux dans les greniers
- châssis dans le garage
- châssis du WC

Attention au châssis coulissant en PVC, le système d'ouverture n'est pas optimal, il faudra probablement remplacer la poignée et réparer le système de levage pour que l'ouverture soit optimale.

Pas de tablier de volet pour le volet extérieur de la cuisine. Le cadre du volet devrait être fixé correctement à la façade.

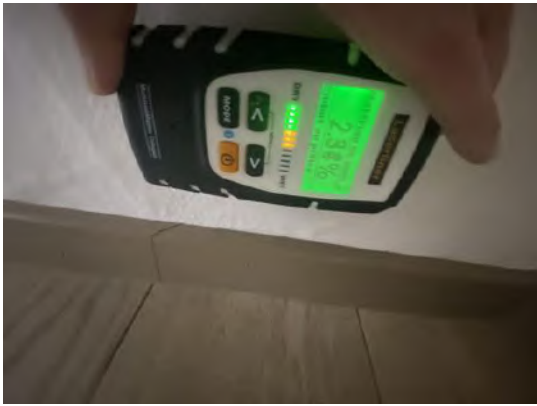
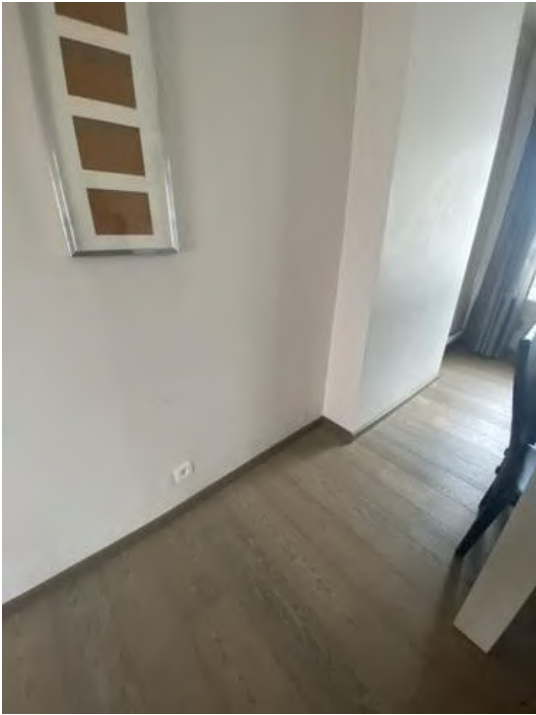
Problème(s) mineur(s)

Un peu d'humidité constatée en bas du mur de la salle à manger vers garage.

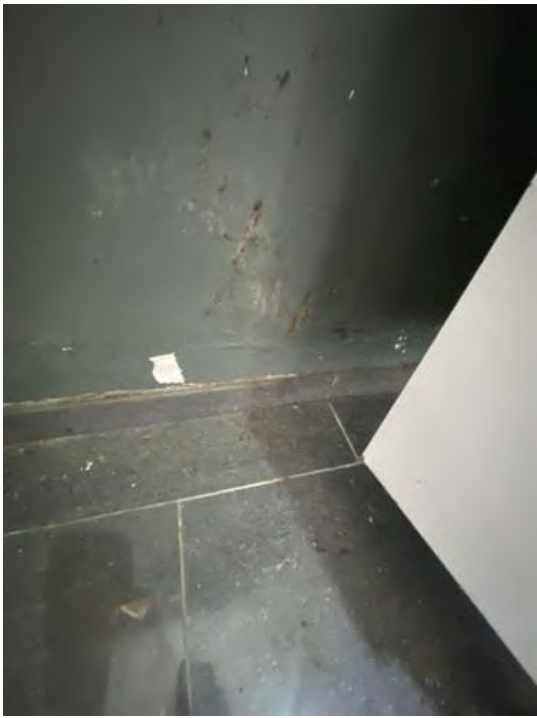
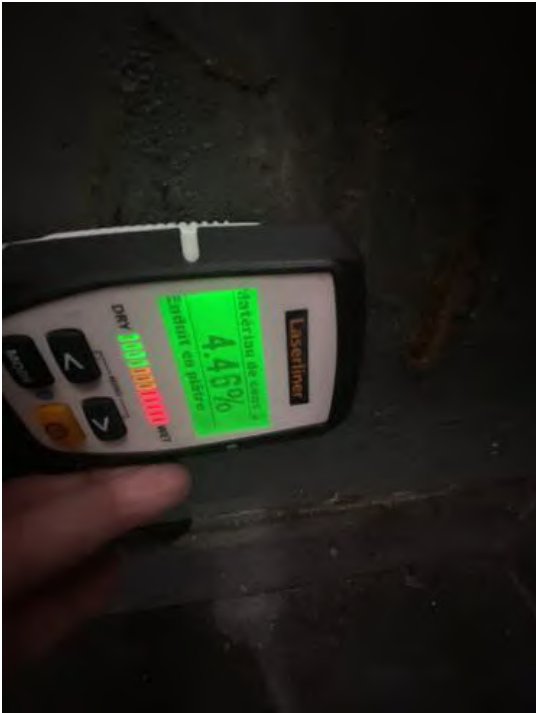
Problème(s) mineur(s)

Un peu d'humidité constatée en bas du mur vers la terrasse derrière les meubles.

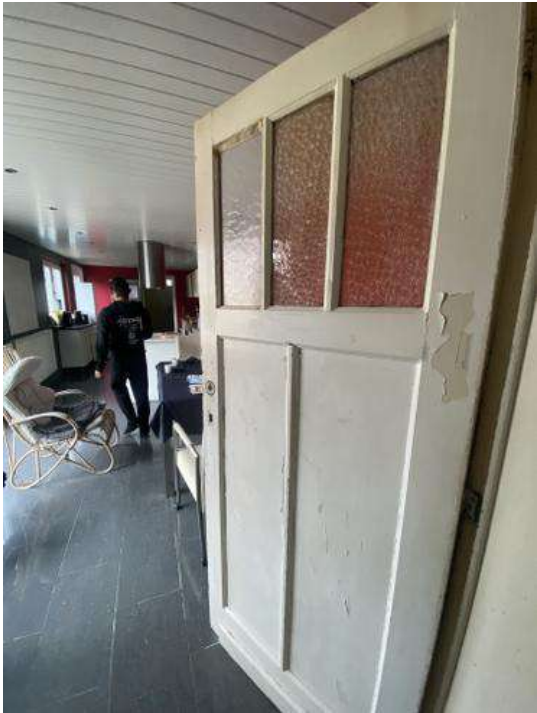
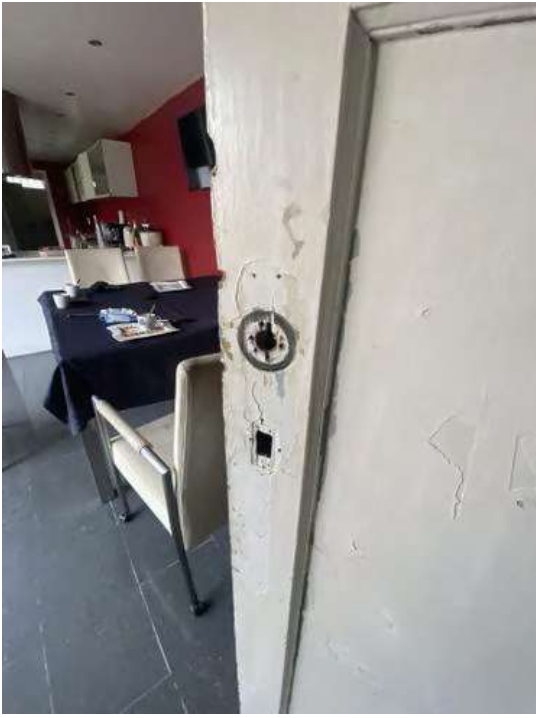
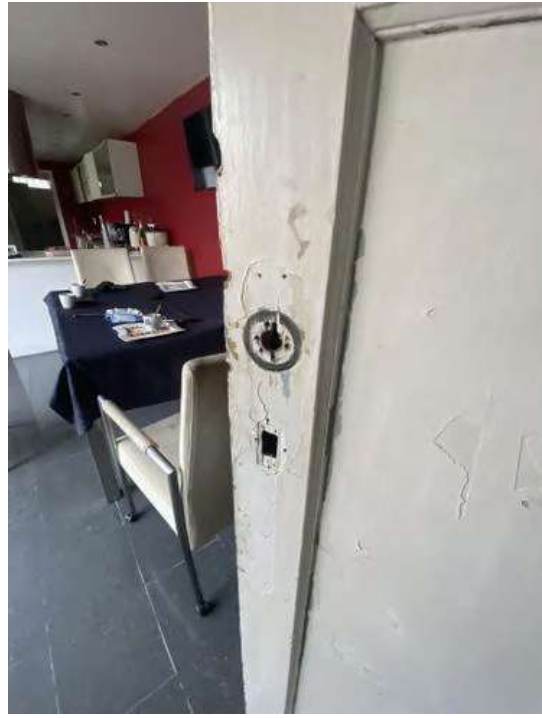
Problème(s) majeur(s)

La porte d'entrée de la cuisine devrait être remplacée.

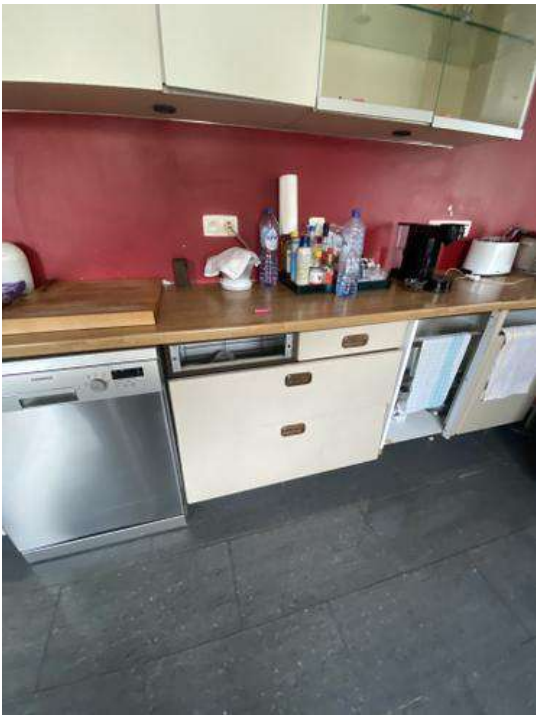
Photo 39

Problème(s) mineur(s)

Les meubles sont assez anciens. Il manque un tiroir.

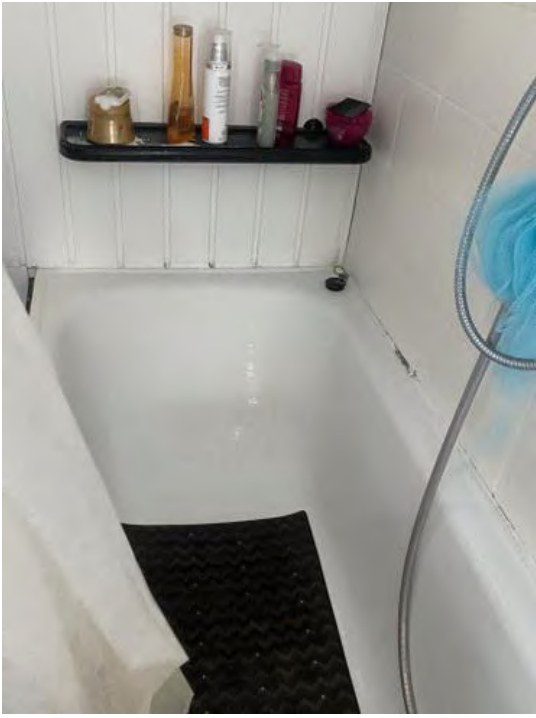
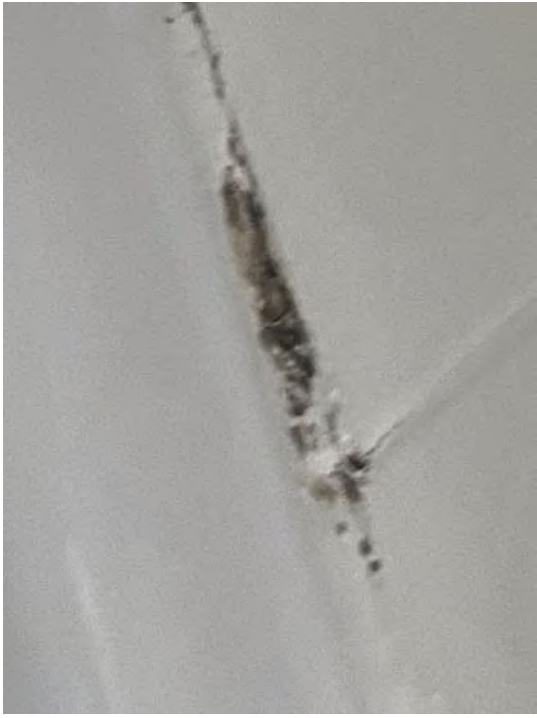
Entretien nécessaire

Frotter les traces de moisissures sur les joints de la baignoire

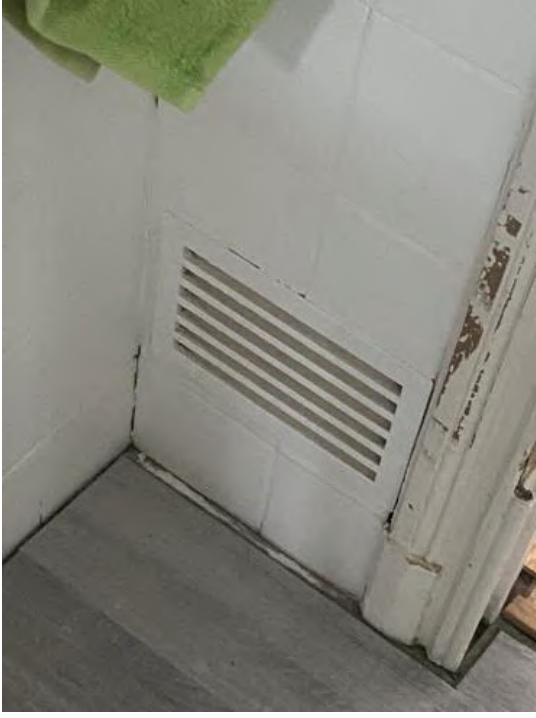
Photo 47

Problème(s) mineur(s)

Pas de ventilation mécanique, juste une grille basse posée dans le mur - pas idéal puisque la vapeur d'eau se trouve plutôt en partie supérieure.

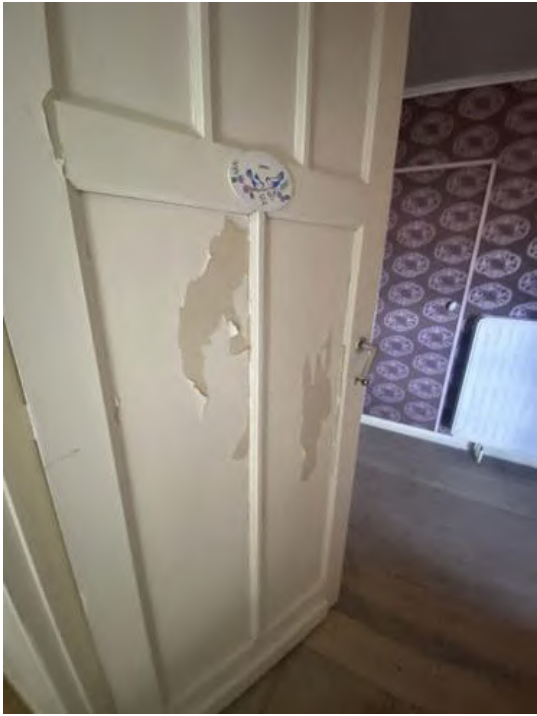
Photo 50

Problème(s) majeur(s)

Le vélux est très ancien et devrait être remplacé par un modèle plus récent - façade avant. Etanchéité et isolation nulle au droit de cette ouverture de toiture.

La porte intérieure vers la chambre nécessiterait un entretien et une couche de peinture.
