Asbestinventarisatietest

Ringelberglaan 13, 3090 Overijse

Attestnummer : 20241010-000285.000

Uitgegeven op : 10.10.2024

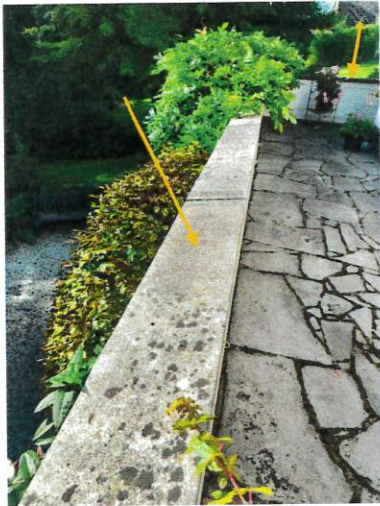
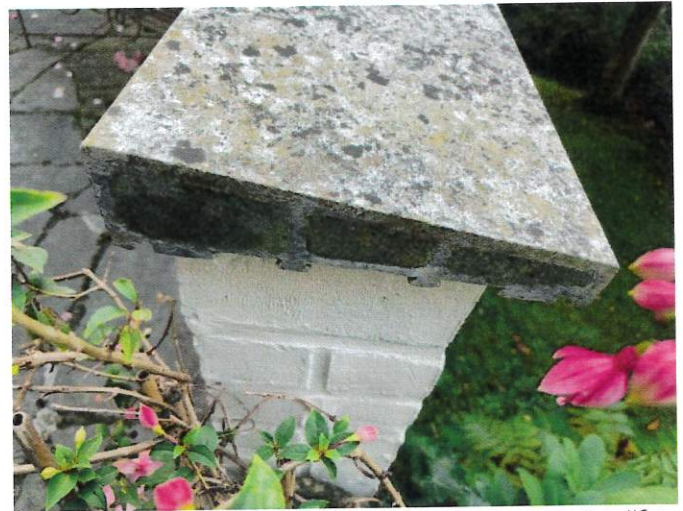
Het asbestmateriaal valt onder de mijlpaal van 2040.

Eindbeoordeling materiaalrisico	Verhoogd materiaalrisico en/of verhoogde kans op vezelvrijgave
---------------------------------	--

Gebondenheid	Categorie 1: hechtgebonden in oorsprong
Asbestsoort (vezeltype)	Crocidoliet aanwezig
Asbestconcentratie	Laag (< 50%)
Afschermingsgraad van het gehele materiaal	Geheel of deels vrij aan de buitenlucht
Toestand van het materiaal	Matig beschadigd, matig verweerd

Beschrijving	Deksteen op muur terras+aan voordeur
Omgeving	Buiten
Primaire drager	Wand vrijstaand (scheidingsmuur, ...)
Asbestmateriaal	Deksteen, muurkap - Hol
Bindmiddel van asbestmateriaal	Cement
Gebondenheid op basis van bindmiddel	Hecht
Hoeveelheid (oppervlakte - dikte - aantal)	<ul style="list-style-type: none">• 3,75 m² - 5,00 cm - 1 stuk• 0,60 m² - 5,00 cm - 1 stuk
Totaal volume	0,218 m ³
Eenvoudig bereikbaar	Ja
Bevestigingswijze	<ul style="list-style-type: none">• Verlijmd, ingegoten, versmeerd
Identificatiemethode	Vaststelling zonder monsternamen
Destructieve handeling voor identificatie	Nee
Opmerking	Het betreft een schatting van de hoeveelheid.

- Verwijder dit asbestmateriaal zo snel mogelijk. Volg de toestand goed op.

- Eenvoudige handelingen: mag via doe-het-zelf of door werknemer(s) met opleidingsattest eenvoudige handelingen
Dekstenen in asbestcement zijn een hechtgebonden toepassing, deze dienen voorzichtig te worden verwijderd zonder te breken/slijpen om vezelvrijgave te vermijden.

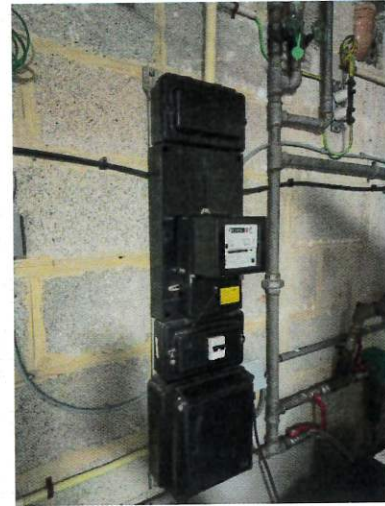
Het asbestmateriaal valt onder de mijlpaal van 2040.

Eindbeoordeling materiaalisico	Laag materiaalisico en/of verlaagde kans op vezelvrijgave
--------------------------------	---

Gebondenheid	Categorie 1: hechtgebonden in oorsprong
Asbestsoort (vezeltype)	Crocidoliet aanwezig
Asbestconcentratie	Laag (< 50%)
Afschermingsgraad van het gehele materiaal	Geheel of deels (ook) vrij aan de binnenlucht
Toestand van het materiaal	Onbeschadigd, niet verweerd

Beschrijving	Bakeliet (oud elektrisch materieel)
Omgeving	Binnen
Primaire drager	Communicatie en elektrische infrastructuur en uitrusting
Asbestmateriaal	Bakeliet
Bindmiddel van asbestmateriaal	Kunststof of -hars
Gebondenheid op basis van bindmiddel	Hecht
Hoeveelheid (gewicht - aantal)	<ul style="list-style-type: none">• 3,00 kg - 1 stuk
Totaal gewicht	3,00 kg
Eenvoudig bereikbaar	Ja
Bevestigingswijze	<ul style="list-style-type: none">• Geschroefd
Identificatiemethode	Vaststelling zonder monsternamen
Destructieve handeling voor identificatie	Nee
Opmerking	Het betreft al het oud elektrisch (schakel)materieel van bakeliet (bvb; schakelaars/klemmendozen/stopcontacten/lamphouders...) Het betreft een ruwe schatting van de hoeveelheid.

- Zorg voor een veilig beheer. Vermijd het beschadigen van het asbestmateriaal. Controleer de toestand jaarlijks op wijzigingen.

- Eenvoudige handelingen: mag via doe-het-zelf of door werknemer(s) met opleidingsattest eenvoudige handelingen
Elektrisch materiaal uit bakeliet zijn hechtgebonden toepassingen. Deze dienen voorzichtig te worden verwijderd zonder te breken.

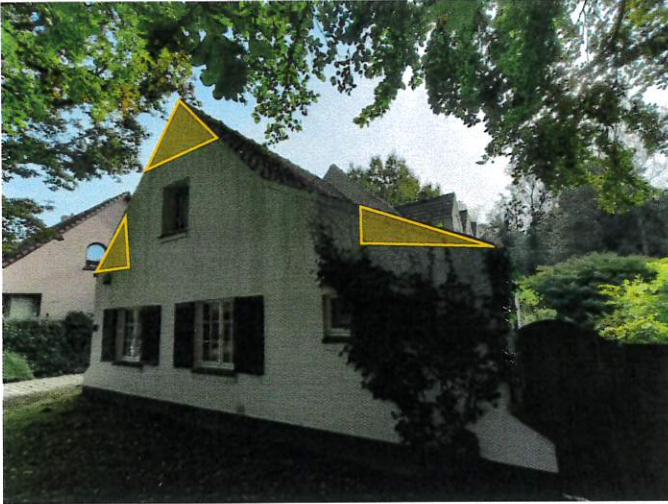
Fiche 5: Niet toegankelijke ruimten onder schuin dak + boven grote slaapkamer

Permanente beperking

Reden: Er is geen volledige risicobeoordeling mogelijk

Uitleg van de asbestdeskundige: Er zijn ruimten onder het dak dewelke niet toegankelijk zijn

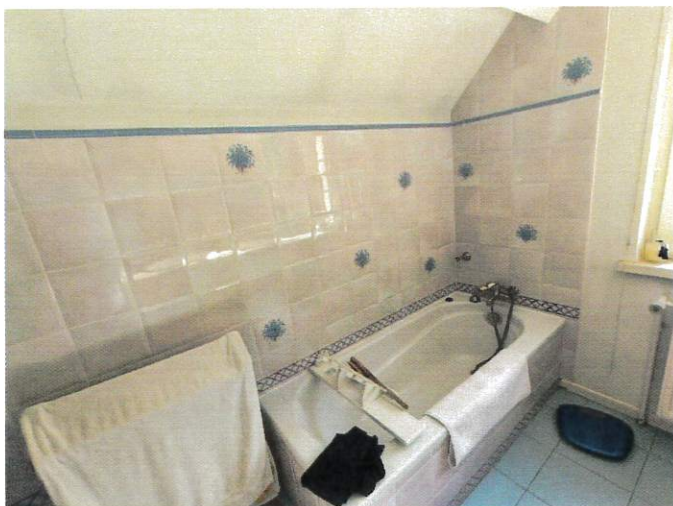
Vrije foto

De gebruikte tegellijn van faiencetegels kan asbest bevatten, het betreft een niet-destructief onderzoek, daardoor kon deze niet visueel vastgesteld, beoordeeld en bemonsterd worden.

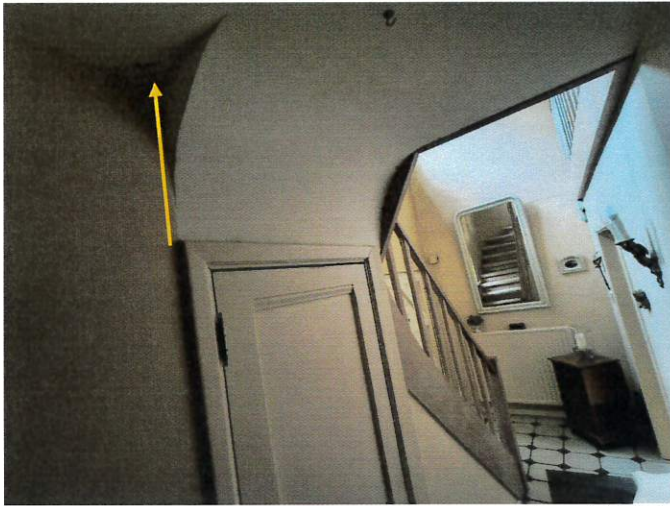
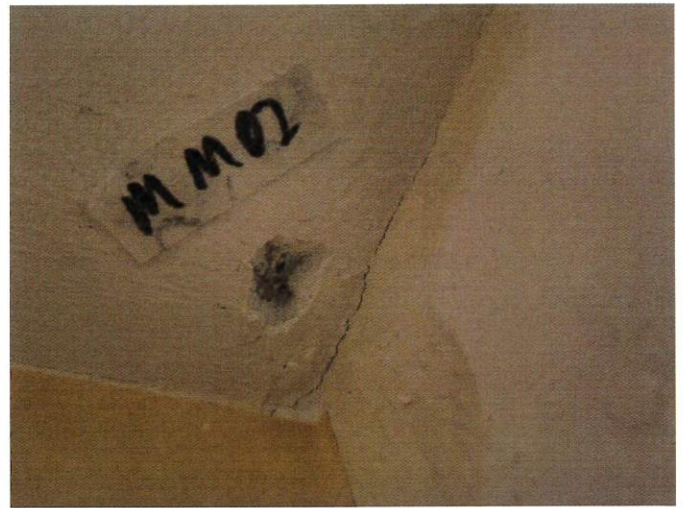
Geen asbest

#	Type	Referentie	Resultaat
9.1	Mengmonster	MM02	Geen asbest

Beschrijving	pleisterwerk aan plafonds
Omgeving	Binnen
Primaire drager	Plafond
Bindmiddel van materiaal	Gips - kalk
Gebondenheid op basis van bindmiddel	Niet-hechtgebonden
Hoeveelheid (oppervlakte - dikte - aantal)	• 100,00 m ² - 1,00 cm - 1 stuk
Totaal volume	1,00 m ³
Identificatiemethode	Vaststelling met monstername
Destructieve handeling voor identificatie	Nee

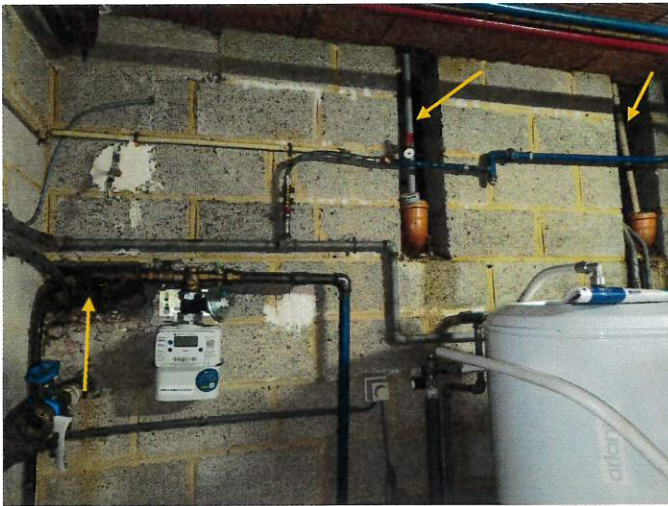
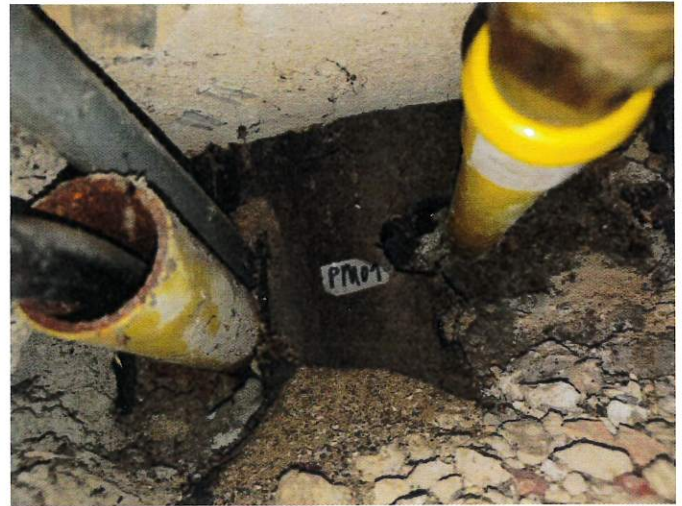
Geen asbest

#	Type	Referentie	Resultaat
11.1	Puntmonster	PM01	Geen asbest

Beschrijving	Roofing slab kelder in buitenmuur
Omgeving	Binnen
Primaire drager	Binnenwand
Bindmiddel van materiaal	Bitumen (roofing, teer, asfalt)
Gebondenheid op basis van bindmiddel	Hecht
Hoeveelheid (oppervlakte - aantal)	• 1,00 m ² - 1 stuk
Totale oppervlakte	1,00 m ²
Identificatiemethode	Vaststelling met monsternamen
Destructieve handeling voor identificatie	Nee
Opmerking	Het betreft roofing die slechts op enkele plaatsen waarneembaar is maar zich wellicht voordoet in de ganse buitenmuren van de kelder (als vochtkering)
