Habitation inspectée  
**Chaussée d'Alseberg n°92 - 1420 Braine-  
 l'Alleud**

En date du  
**18/11/2022**

## Audit Technique (Classic-BE-FR)

3118 / Chaussée d'Alseberg n°92 - 1420  
Braine-l'Alleud

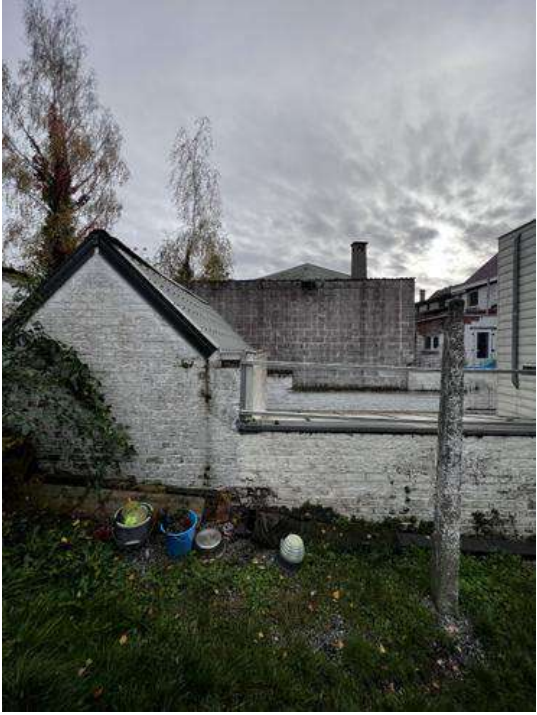
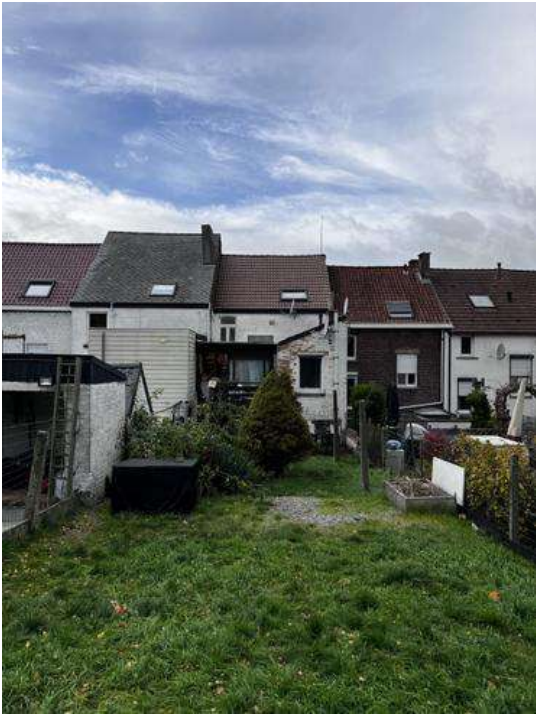
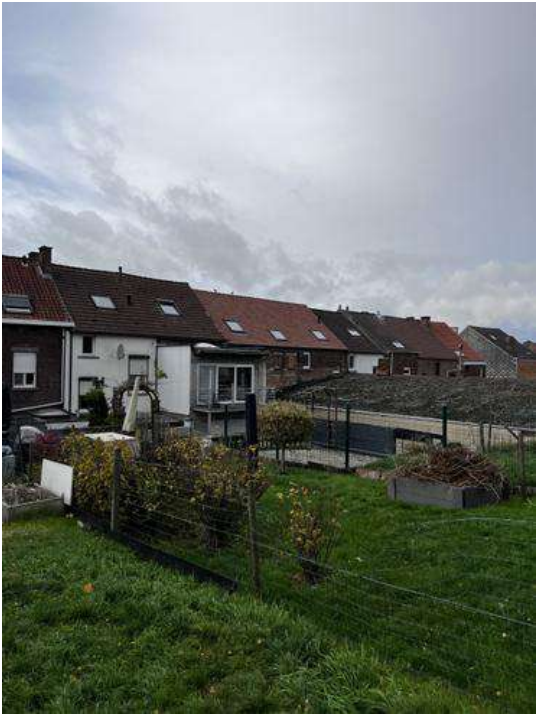
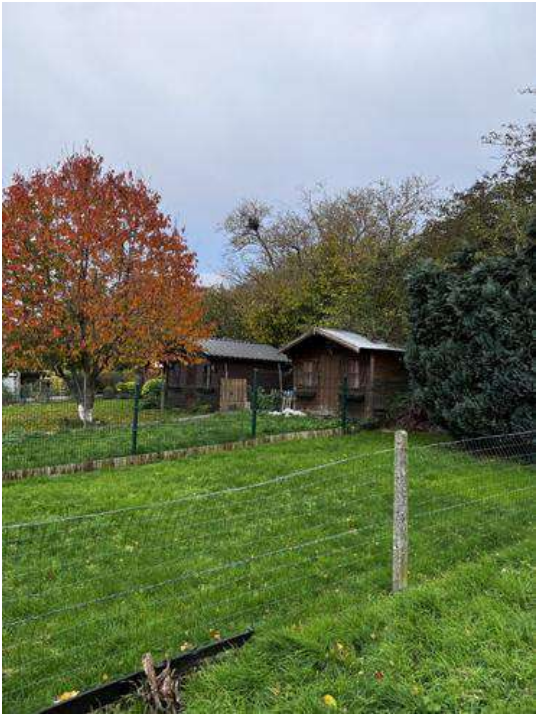
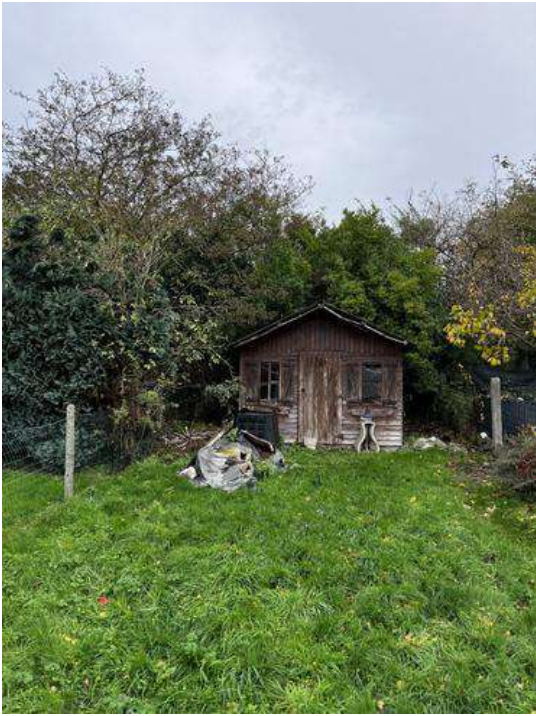
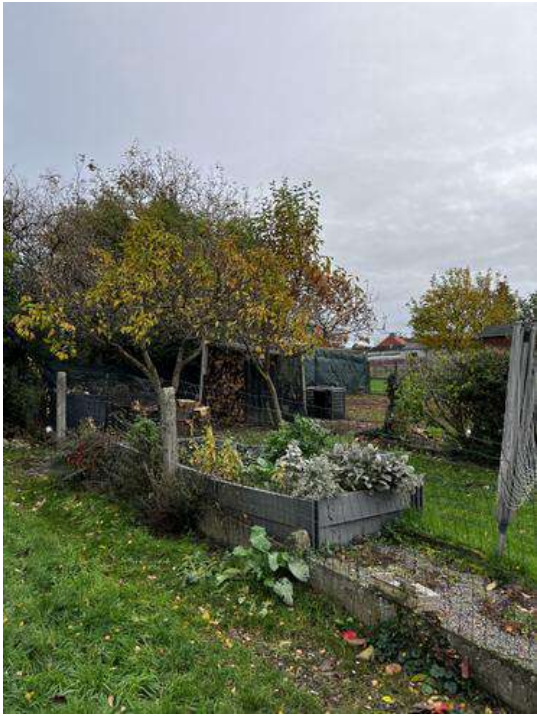
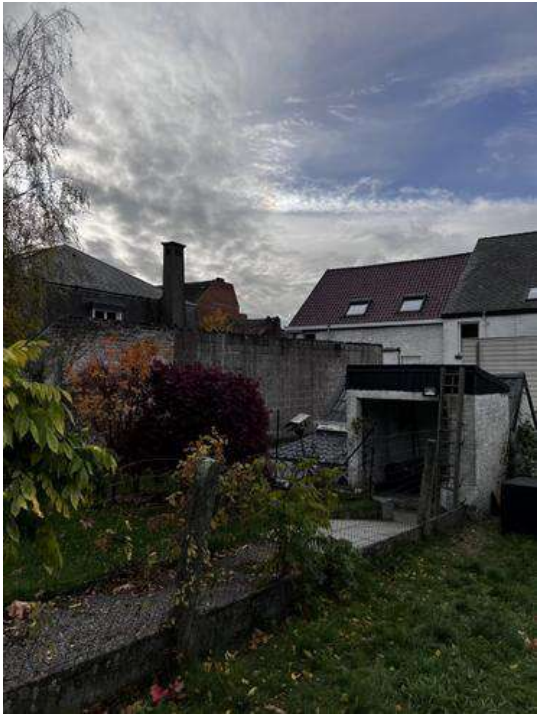
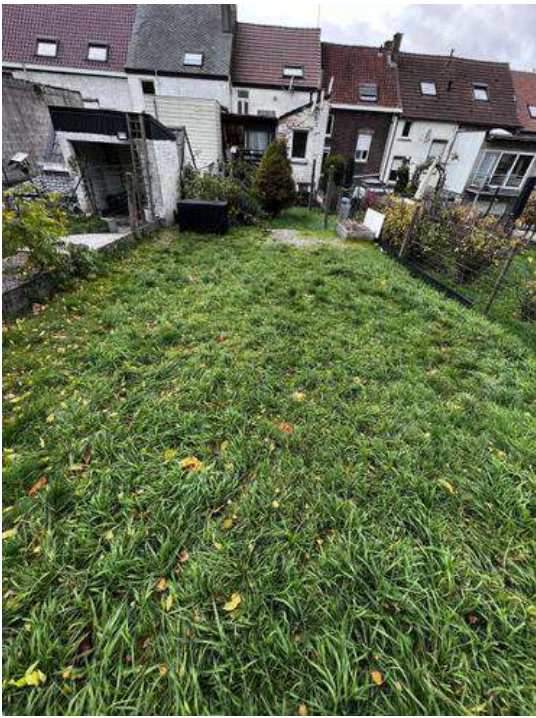
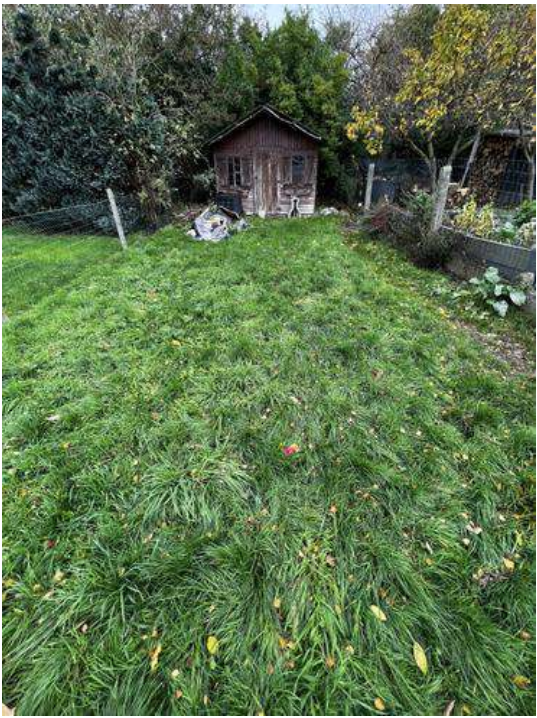
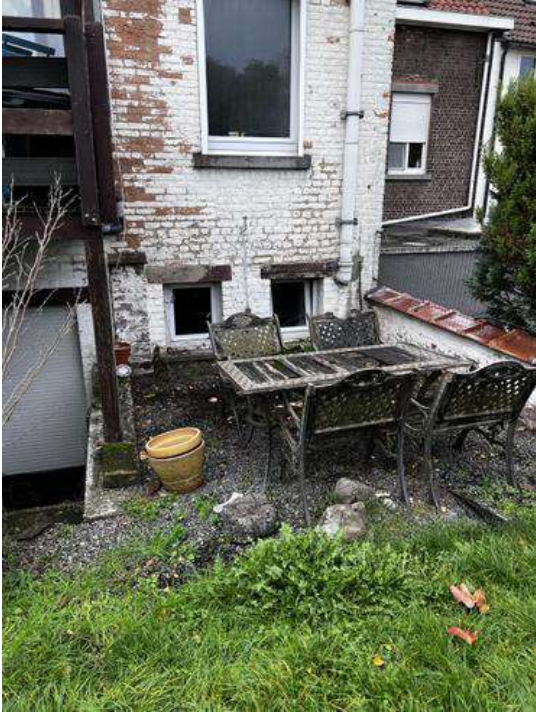
Le jardin est laissé relativement en friche, pas de végétation anarchique actuellement, à entretenir.

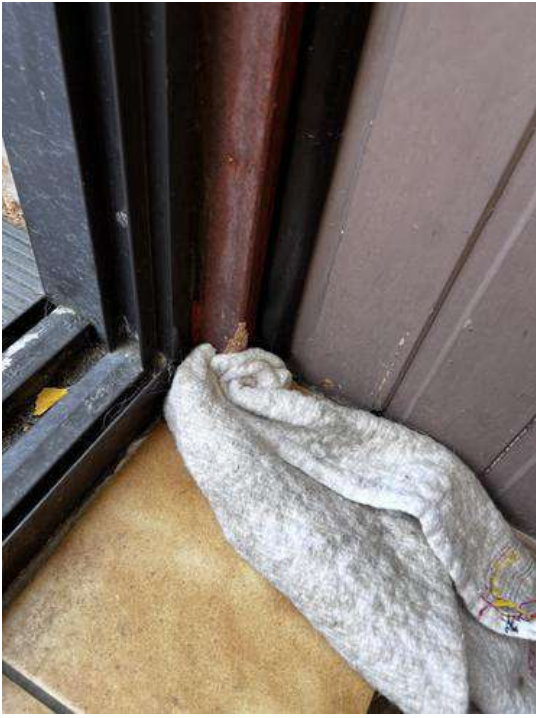
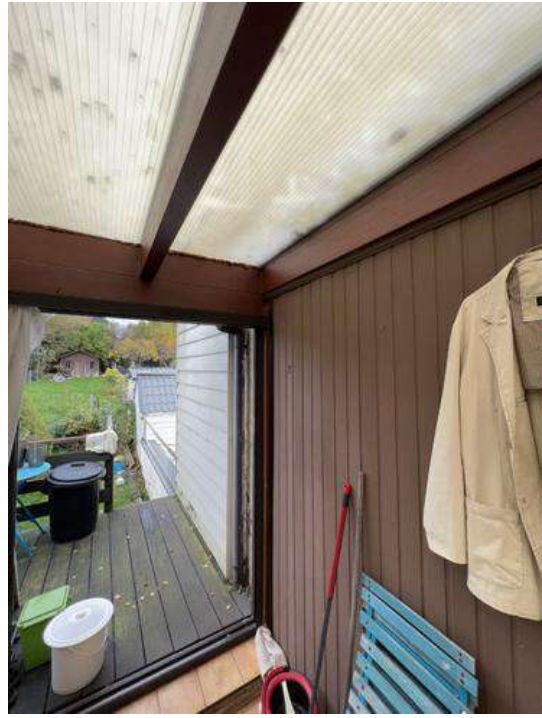
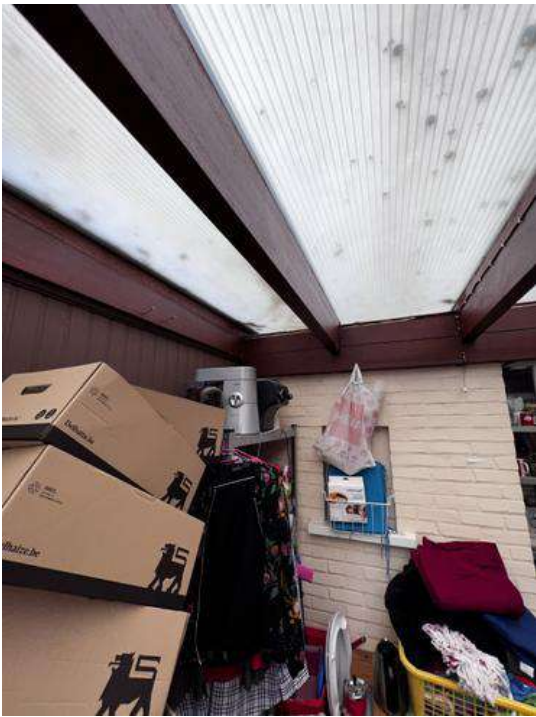
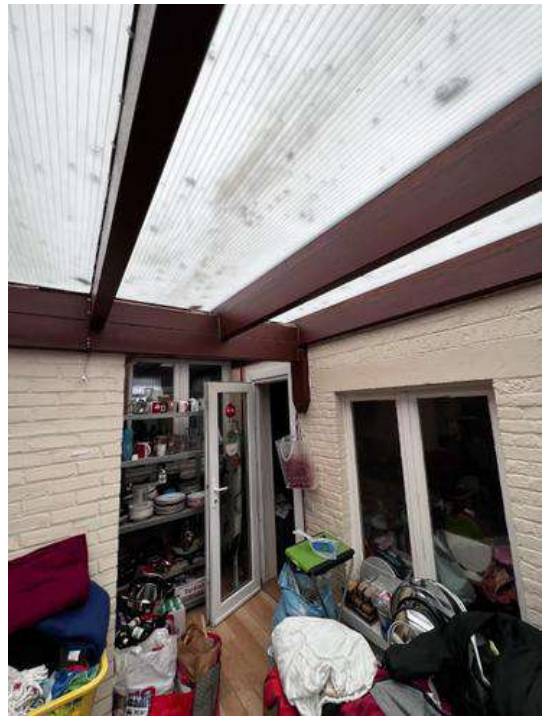
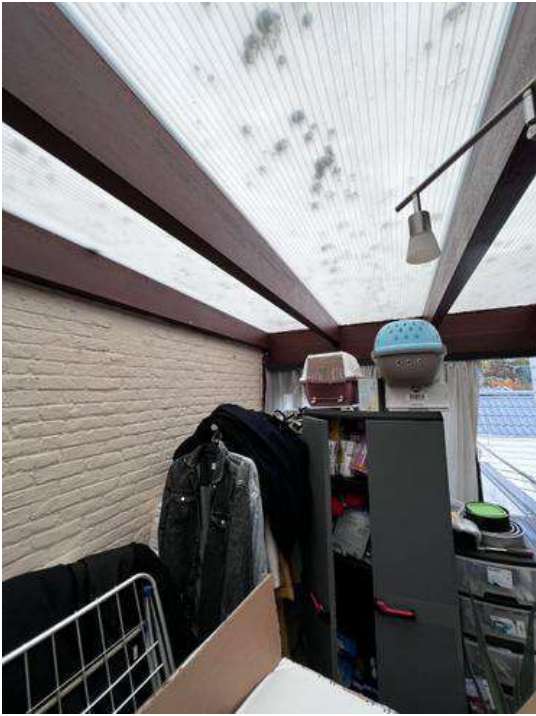
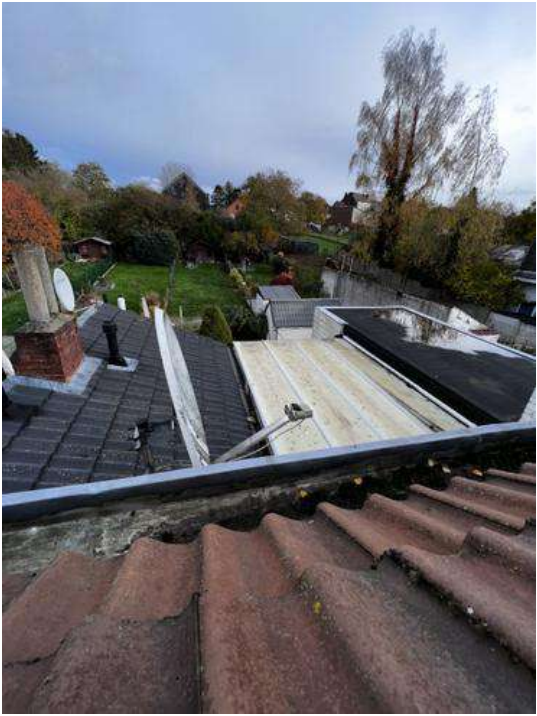
Dans l'ensemble la véranda est utilisable, nous avons par contre relevé un trou situé proche de l'ouverture arrière laissant passer des nuisible ou des insectes. Une réparation est à effectuer. Le nettoyage et la vérification des joints de la toiture est à effectuer.

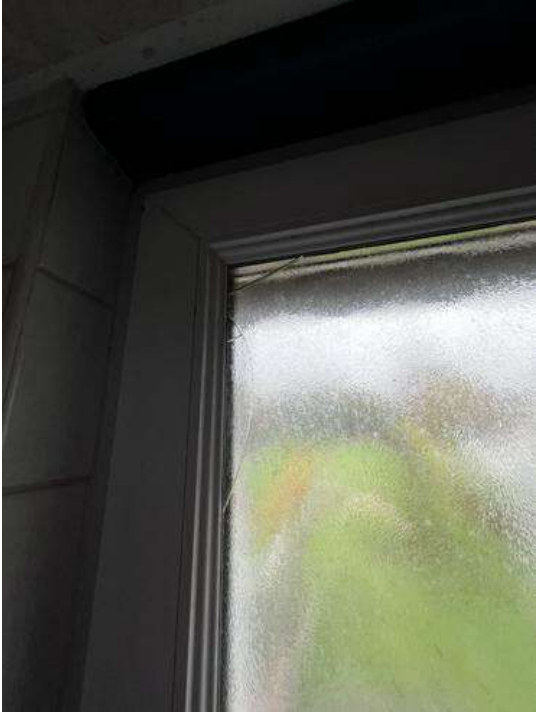
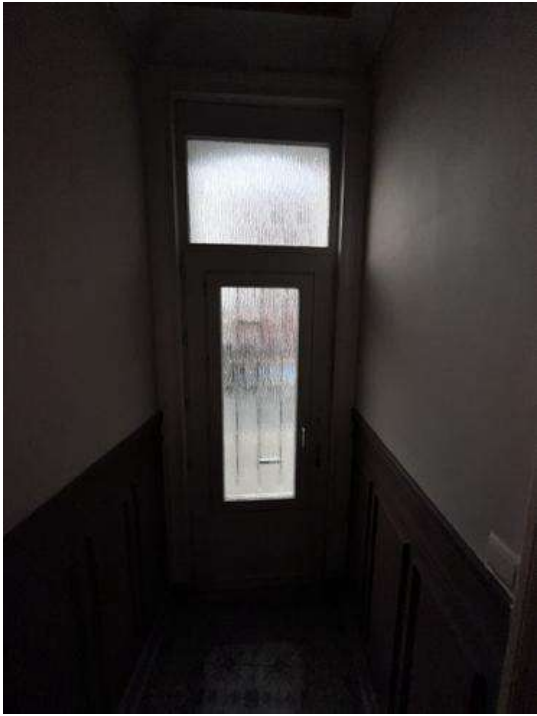
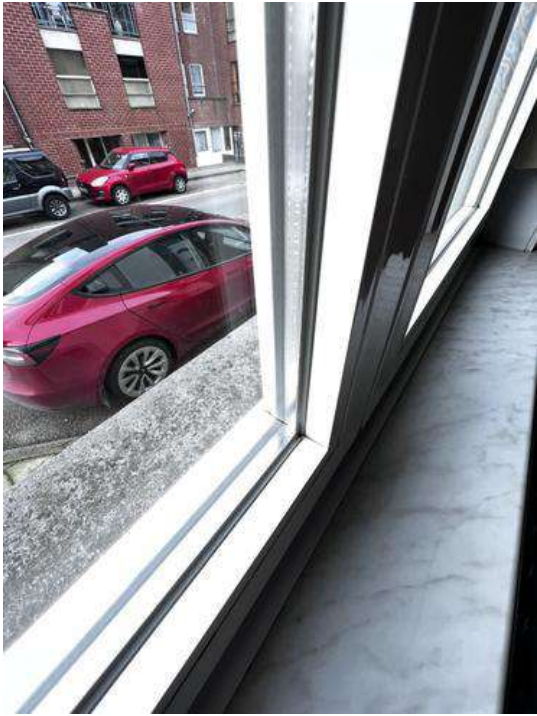
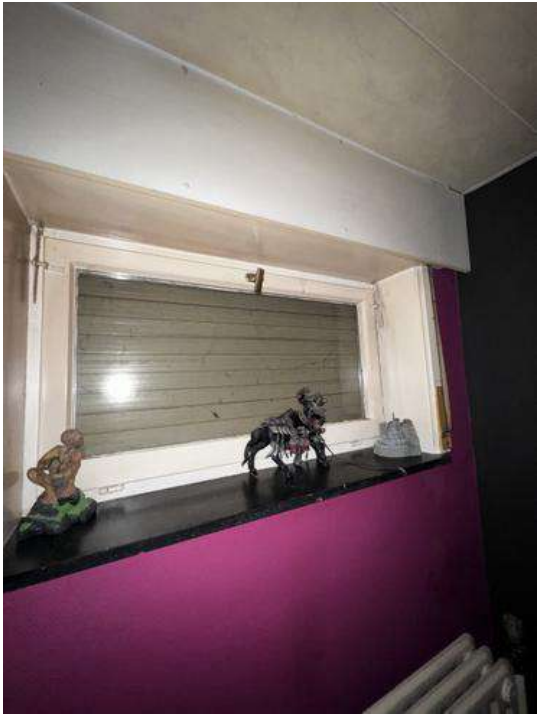
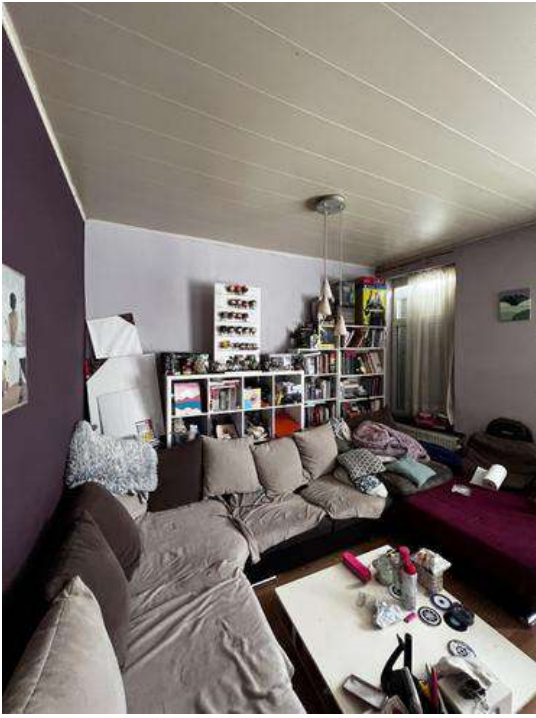
Les menuiseries sont disparates, selon leurs emplacements dans le bâtiment:

- Rez de chaussée Logement 1: Châssis de la chambre en simple vitrage bois, reste du logement PVC double vitrage.
- Rez+1 logement 2: les châssis sont en double vitrage, PVC, les châssis entre le logement et la véranda sont en simple vitrage bois. Le vitrage du châssis de la salle de bain est fissuré.
- Combles logement 2 : Velux de moins de 10 ans. Sous comble, l'un des velux présente des traces d'humidité et la finition extérieure se dégrade.
- Cage d'escalier: Simple vitrage bois, fissuré.
- Wc séparé: baie bouchée donnant sur la véranda.

Il est évident que les châssis (visuellement d'époque) en bois, simple vitrage, sont à remplacer à court terme. Les joints de vitrage sont, dans l'ensemble en bon état et ont une étanchéité correcte. Ceux-ci sont, malgré tout, peu efficient et augmentent le besoin de chauffage du bâtiment, un remplacement serait à prévoir afin d'améliorer la performance globale du bâtiment. Estimation remplacement des châssis : +/-800€/m<sup>2</sup>. Le vitrage des châssis double vitrage fissurés sont aussi à remplacer.

Pour le reste, les menuiseries, dans l'ensemble, sont fonctionnelles et en bon état mais aucune OAR n'a été prévue lors de leur pose. Il s'agirait d'étudier un potentiel placement de grille de type OAR dans les pièces de vie. Estimation : +/-400 euros par pièce.

Un système de ventilation global centralisé. (C+) peut être envisagé mais l'installation de celui-ci entrainera la prévision d'un budget plus important afin de pallier aux modification des gaines et des installations techniques et devra être étudié par une firme spécialisée afin de chiffrer le budget nécessaire plus précisément.
