Habitation inspectée

Clos de Bérine 39 - Waterloo

En date du  
12/05/2022

## Audit Technique (Classic-BE-FR)

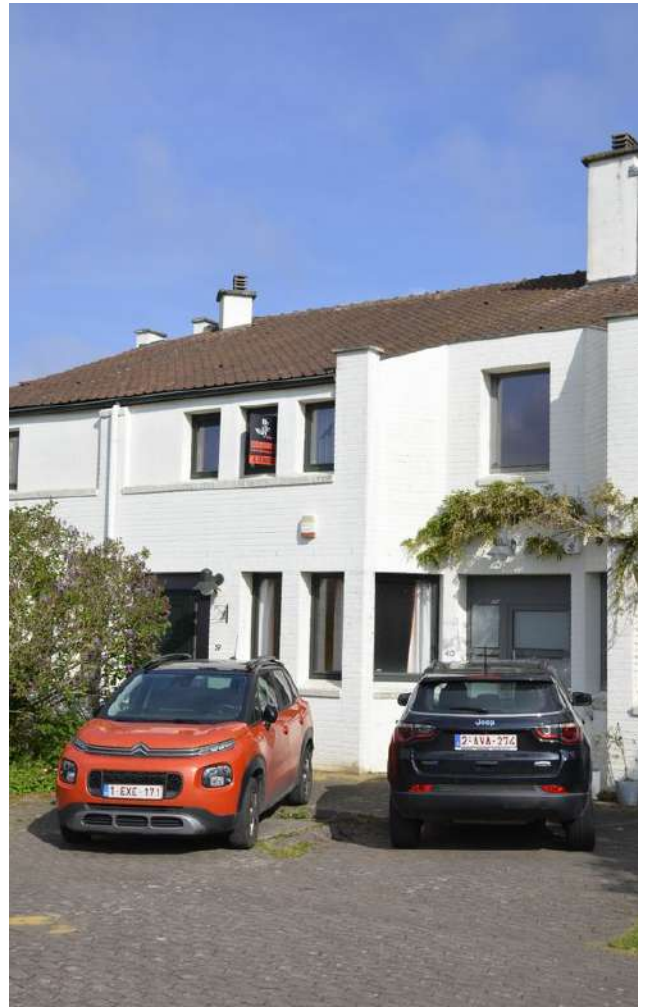
Photo 2

On constate un affouillement du pavage devant l'immeuble.

Il sera judicieux de passer une caméra dans les canalisations afin de comprendre l'origine de l'affaissement. Ceci afin de réparer la conduite simultanément à la remise en état du pavage.

La remise en état du pavage est, sauf erreur, une dépense à partager entre les copropriétaires de l'immeuble. La prise en charge des frais, dans ce cas, sera fonction des quotités de l'habitation par rapport aux prescriptions de l'acte de base.

Le budget pour corriger le pavage : 5.000,00€

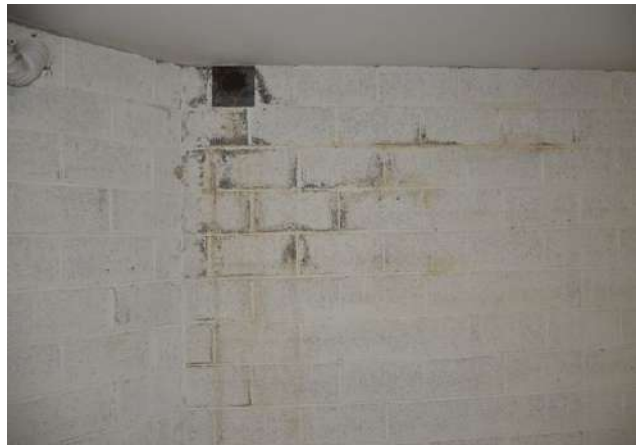
Photo 8

Nous avons des entrées d'eau dans la cave, via les deux bouches de ventilation.

La réparation provisoire avec de la mousse ne solutionnera pas le problème.

Il y a lieu dans un premier temps de dégager les terres à proximité du raccordement des tuyaux de ventilation. Si le problème n'est pas directement identifié au niveau des raccords, il faudra dans ce cas se résoudre à dégager les terres pour étanchéifier le mur suivant les règles de l'art.

- Déblais, cimentage hydrofuge du mur, poser une membrane d'étanchéité, un platon gauffré pour limiter la pression des terres humides contre l'étanchéité, poser un drain et le raccorder, poser des graviers drainant.

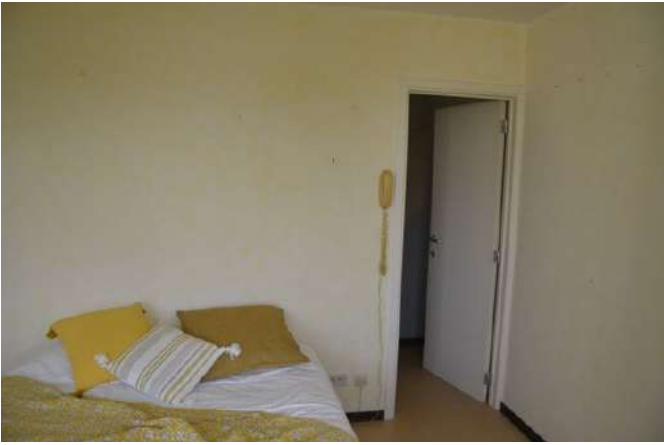
Photo 31

Dans la chambre, à gauche de l'entrée, nous avons une fissure au droit du linteau de la porte. Celle-ci se retrouve sur les deux faces du mur.

Toutefois, il ne faut pas craindre pour la stabilité de l'édifice. Ce type de fissure peut apparaître sans pour autant affecter l'immeuble.

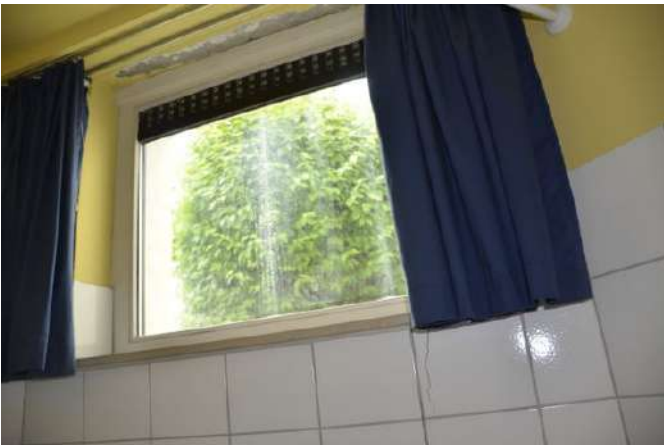
Photo 59

Nous avons des légers dommages au linteau de la fenêtre et une légère fissure dans le faïençage. Le remplacement du carrelage pourrait poser problème dans la mesure où il sera difficile de retrouver un carrelage identique.

Pour la réparation du linteau, un enduisage et une remise en peinture effacera le problème.

Budget peinture: 750,00€

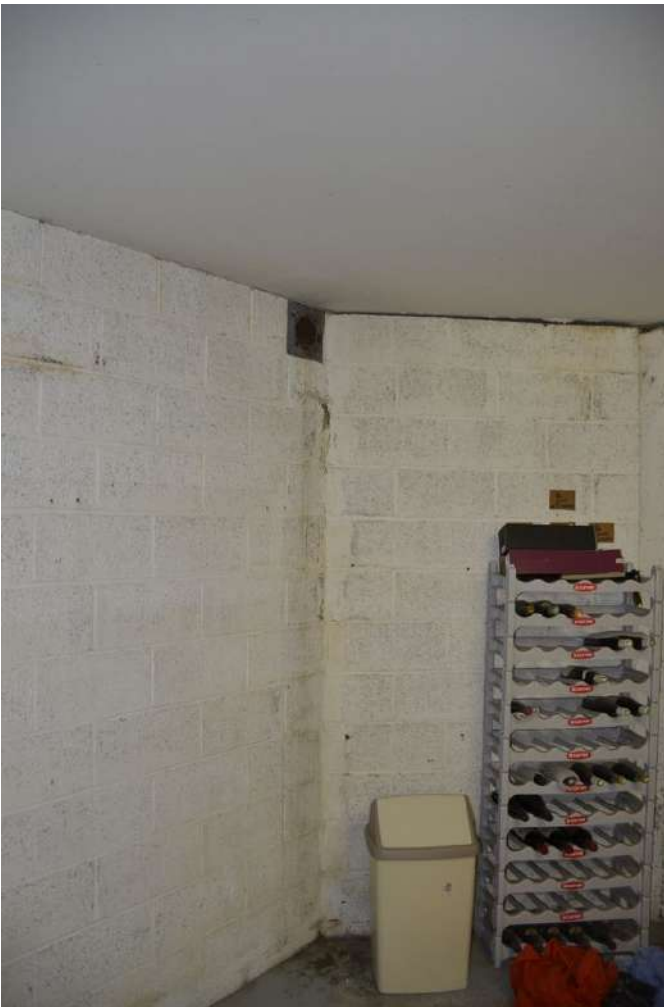
Photo 63

Les caves sont ventilées. Ceci étant, il y a manifestement un problème d'étanchéité des raccords ou l'absence d'une étanchéité le long du mur contre-terre.

Ce point a été abordé - Voir poste : 2.4
