Audit Technique (Classic-BE-FR)

2169 / Rue SEUTIN 8 - SCHAERBEEK

Visite réalisée le 7 Jan 2022 10:00 CET

PAUK Christian

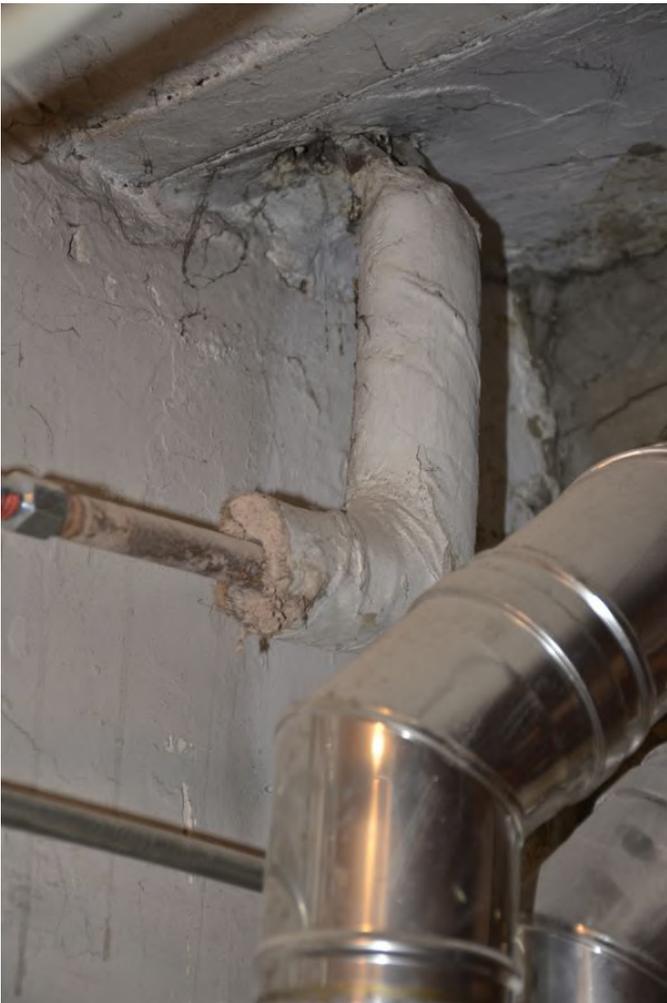
Photo 19

Problème(s) suspecté(s)

Il y a, çà et là, de petite section de canalisation avec un calorifugeage d'origine.

L'auditeur redoute la présence d'amiante alors que la propriétaire renseigne que non.

Une analyse de l'échantillon sera nécessaire si l'on envisage d'isoler correctement les conduites du chauffage dans les caves. Le budget de l'analyse d'un échantillon via BRULABO est dérisoire. <http://www.brulabo.irisnet.be/>

Pour obtenir un rapport pour l'ensemble de l'immeuble, il y a lieu de prévoir un budget d'environ 500.00€

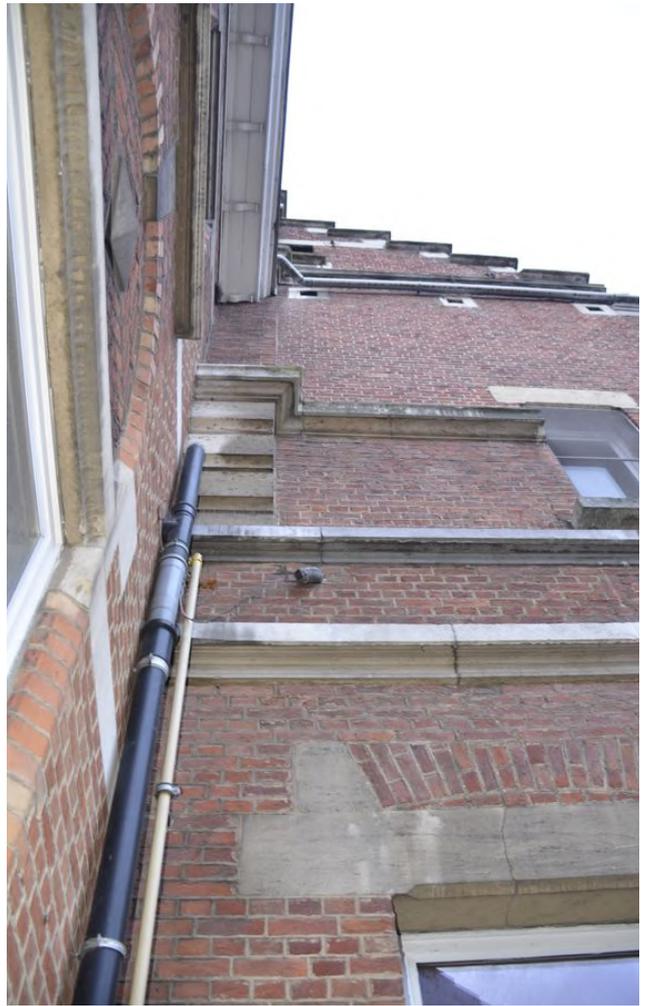
Photo 28

Les bandeaux en pierre blanche ne sont plus étanches. La présence de l'humidité favorise le développement des lichens. Il y a donc lieu de nettoyer les bandeaux à la haute-pression (éventuellement via un sablage léger) avant d'enduire à nouveau les pierres et d'appliquer un vernis qui garantira une parfaite étanchéité de ces pierres.

Budget: 4.500,00€ (Ce sont les moyens d'accès qui représentent une partie importante de l'investissement.).
