Smisstraat, 30 - 2800 Mechelen

En date du  
11/08/2023

## Audit Technique (Home-Technic-BE-FR)

4368 / Smisstraat, 30 - 2800 Mechelen

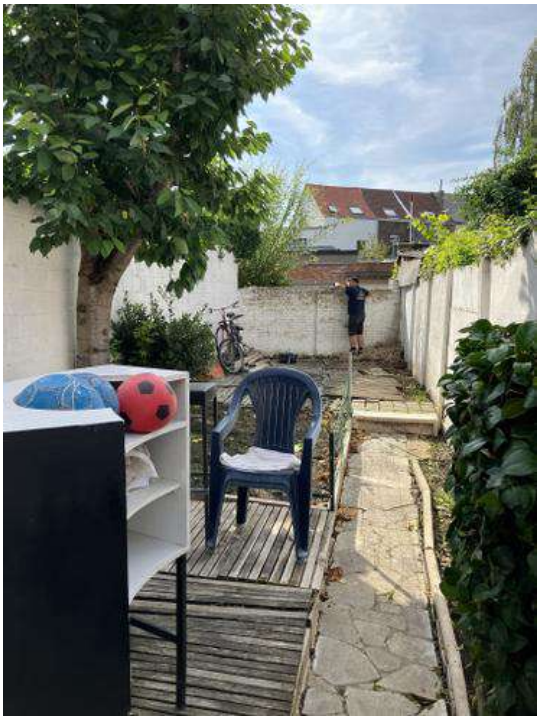
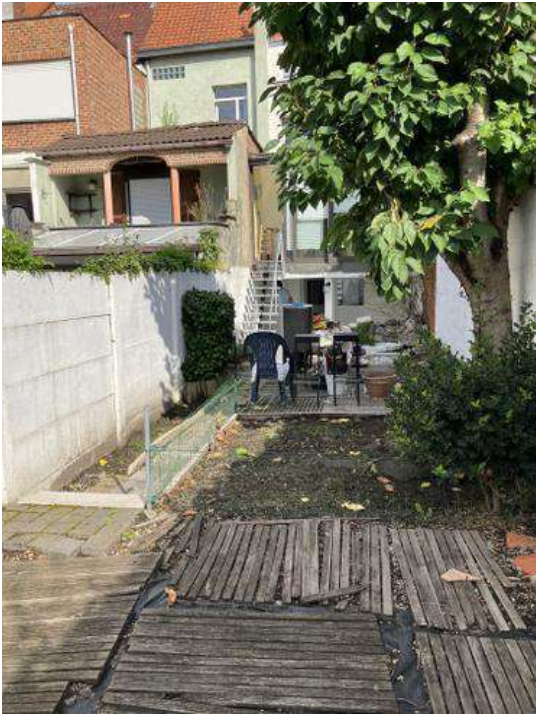
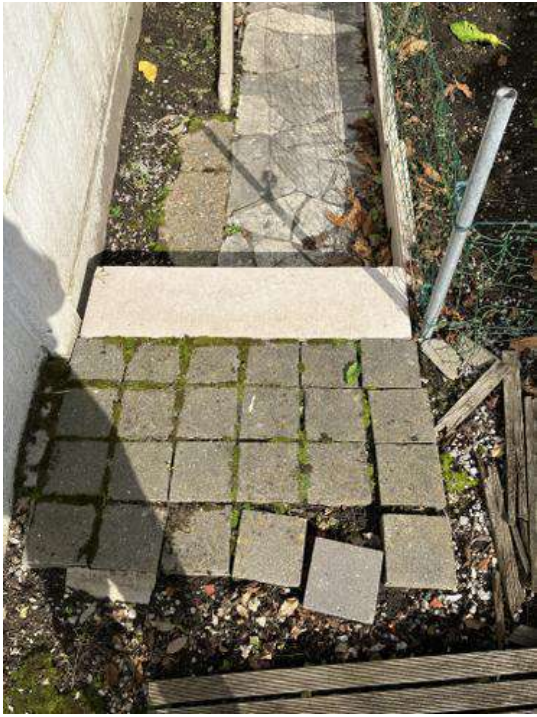
Les allées du jardin ne sont pas en bon état, un aménagement sera sans doute à prévoir.

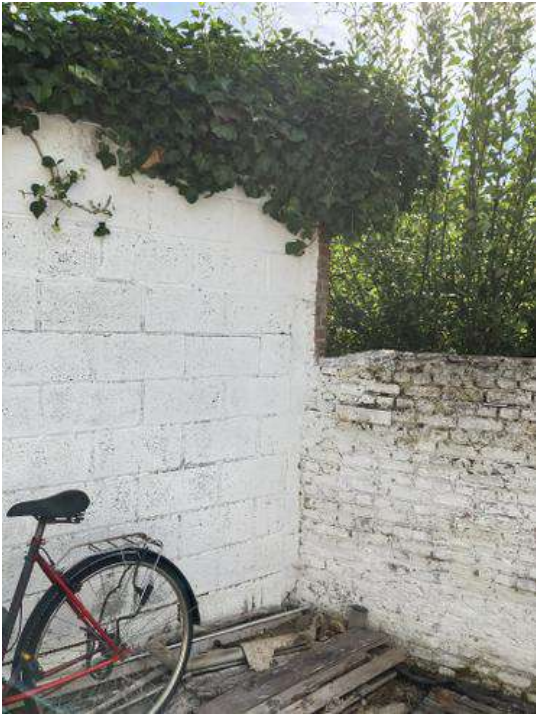
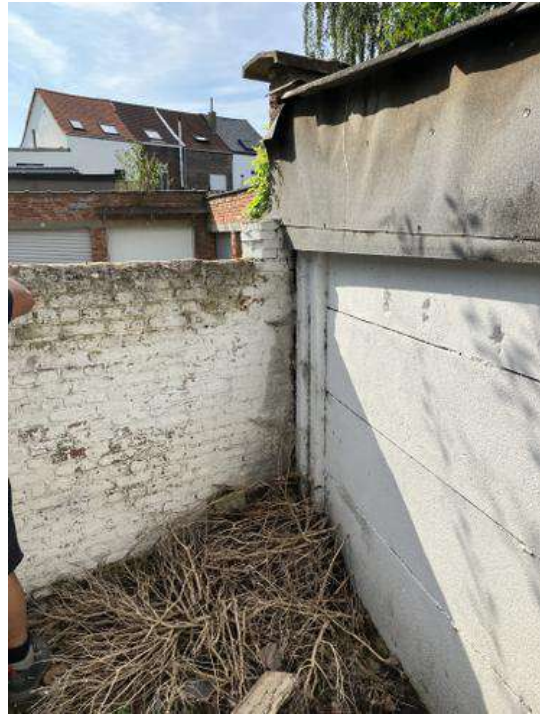
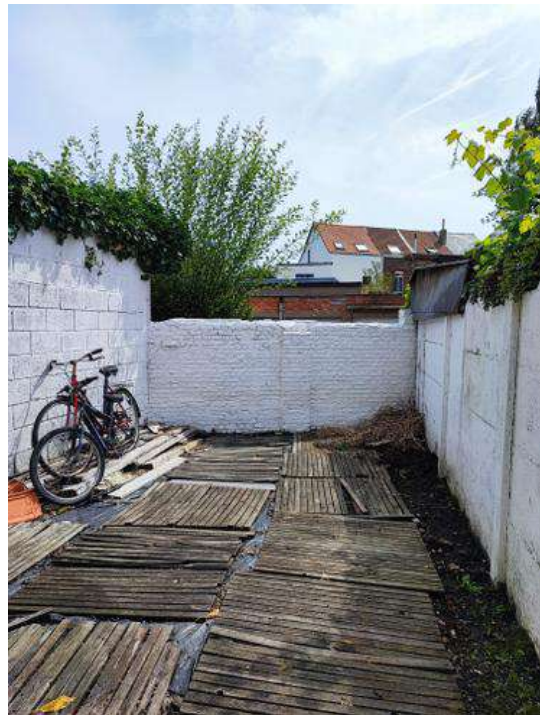
Le chantier de remise en peinture des murs de séparation entre voisins était en cours lors de la visite.

Ces murs semblent en bon état.

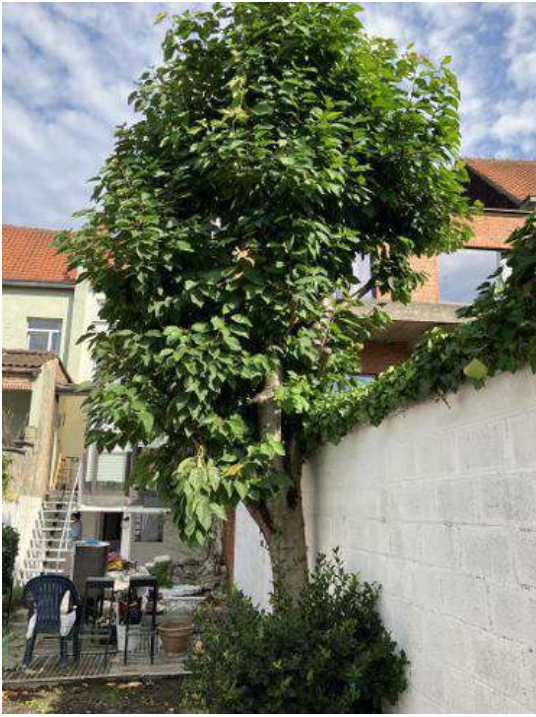
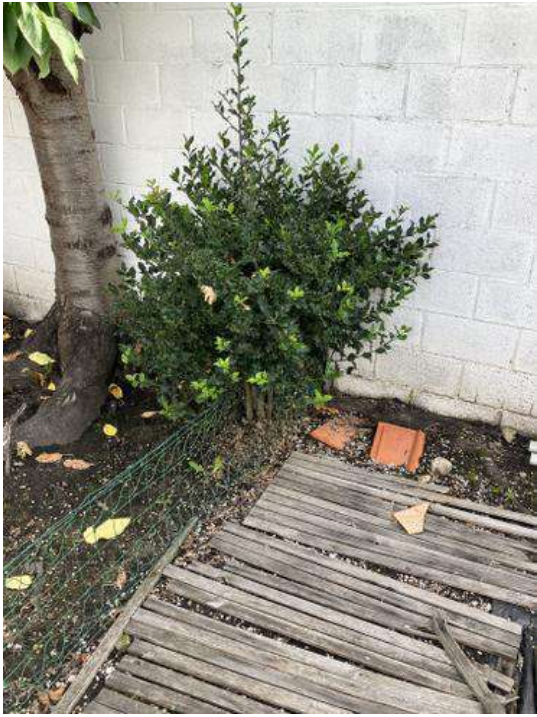
Le tronc du cerisier est en contact rapproché avec le mur de séparation en parpaings de béton entre les jardins voisins et ne semble pas avoir déformé ce mur.

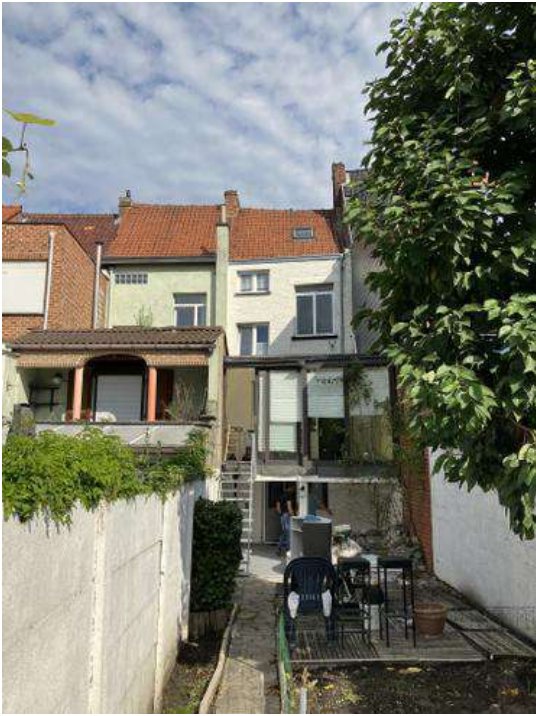
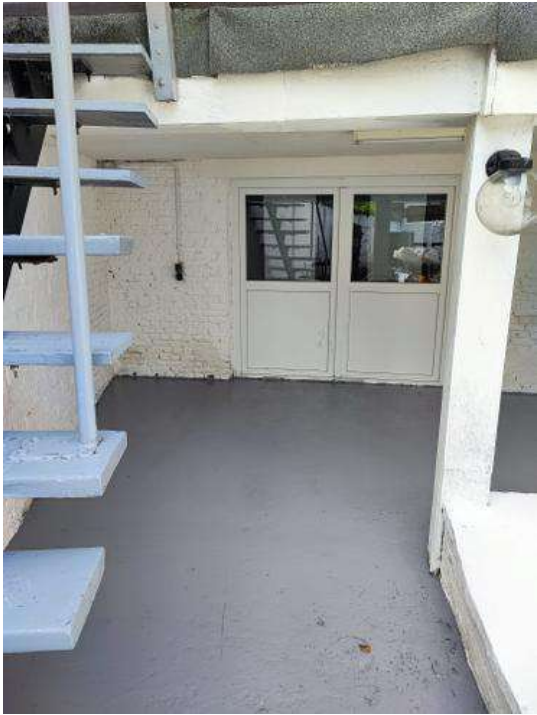
La terrasse couverte contre la façade est en bon état, une surface dallée en pierre en assez bon état la suit et ensuite on trouve une terrasse en bois en mauvais état qui fera certainement l'objet de l'aménagement du jardin.

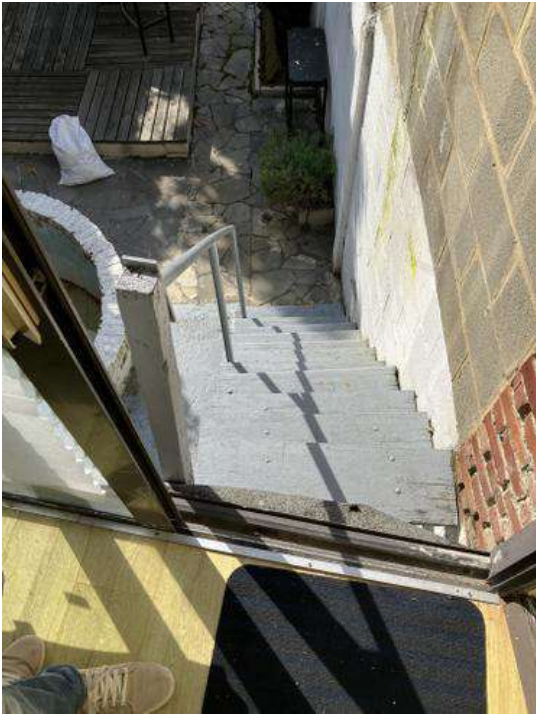
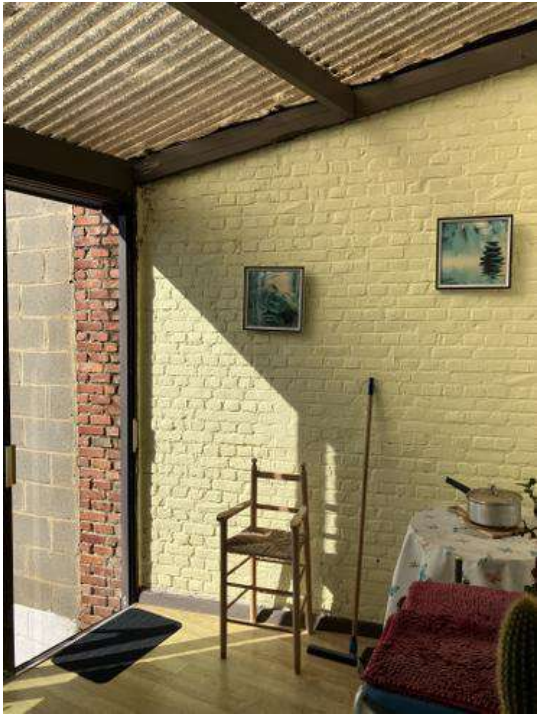
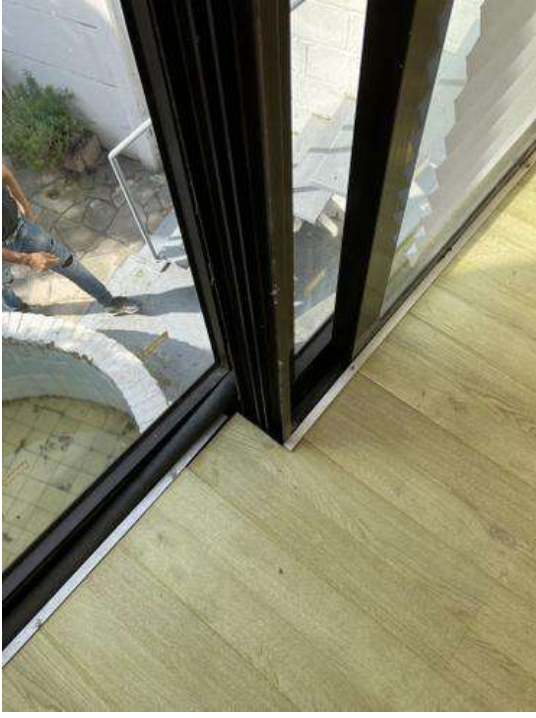
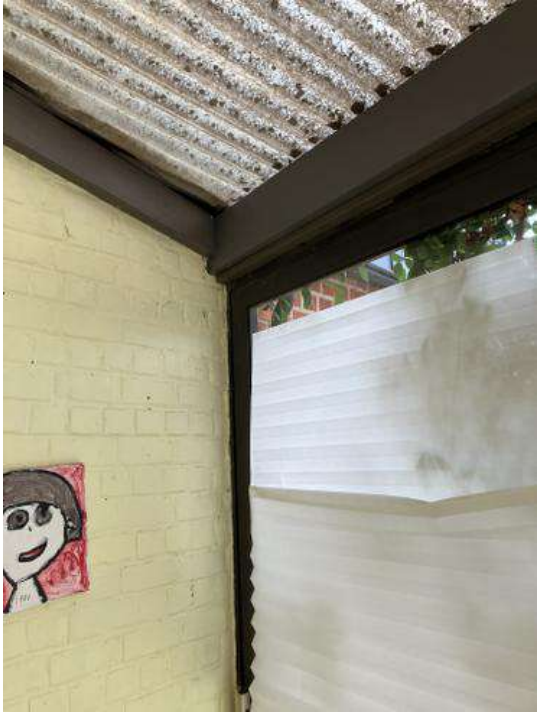
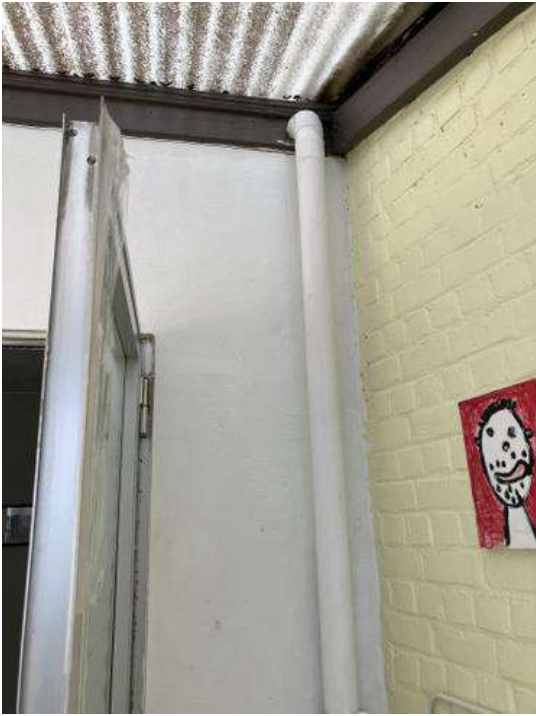
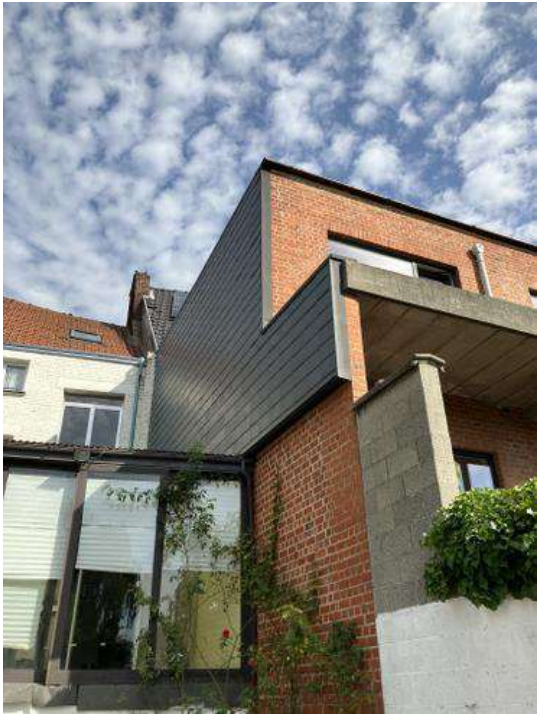
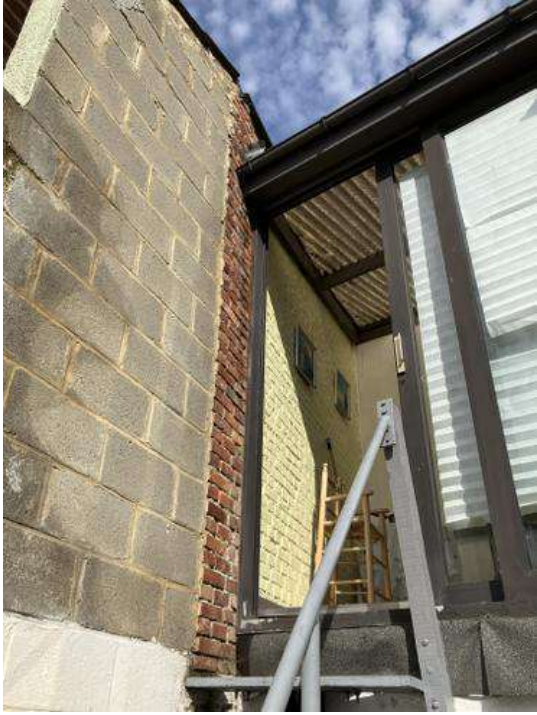
Cette véranda est la seule partie de la maison à ne pas avoir été rénovée avec les revêtement de toiture.

Les châssis ne sont pas récents, il s'agit d'un double vitrage sur des profils métalliques sans coupure thermique et la toiture est en tôle ondulée de fibre de verre.

L'exposition de cette partie de la maison est plein sud, dès lors, la pose d'une verrière devra également faire l'objet d'un système d'ombrage.

Afin de rénover cette véranda, il faudra compter un budget entre 15.000 et 20.000 €

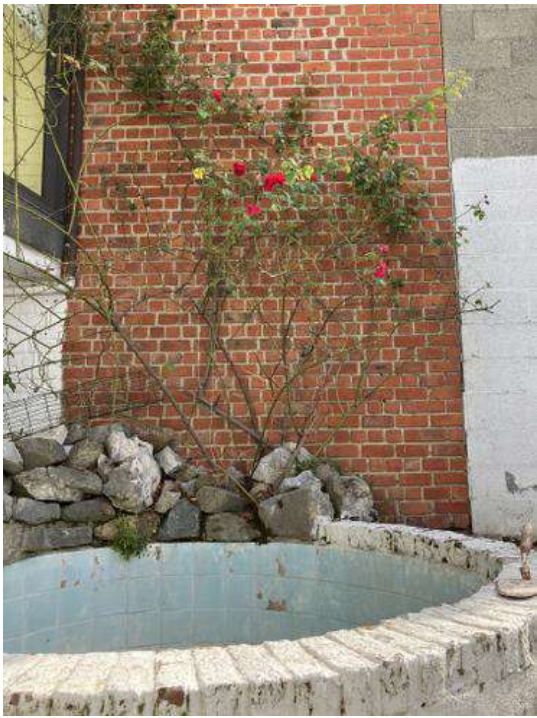
Le jardin est équipé d'une vasque carrelée d'environ 160cm de diamètre et d'1 mètre de profondeur qui semble avoir été utilisée comme piscine.

Celle-ci nécessite un entretien avant son éventuelle remise en fonction.

Actuellement, elle présente un potentiel risque de chute.

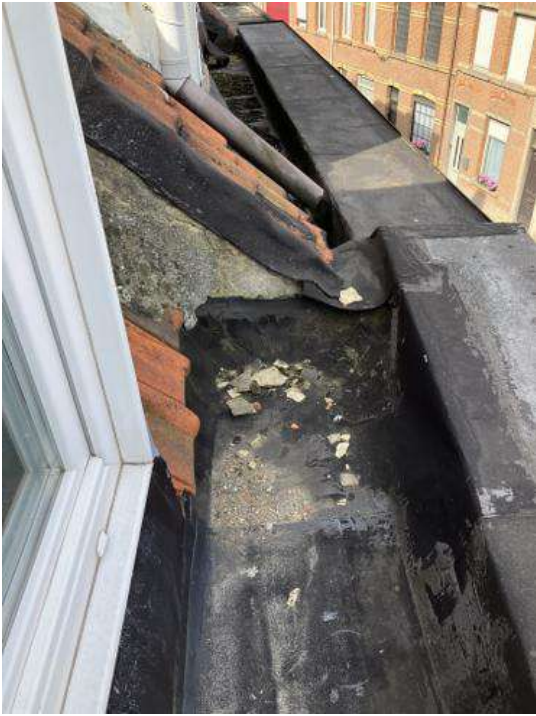
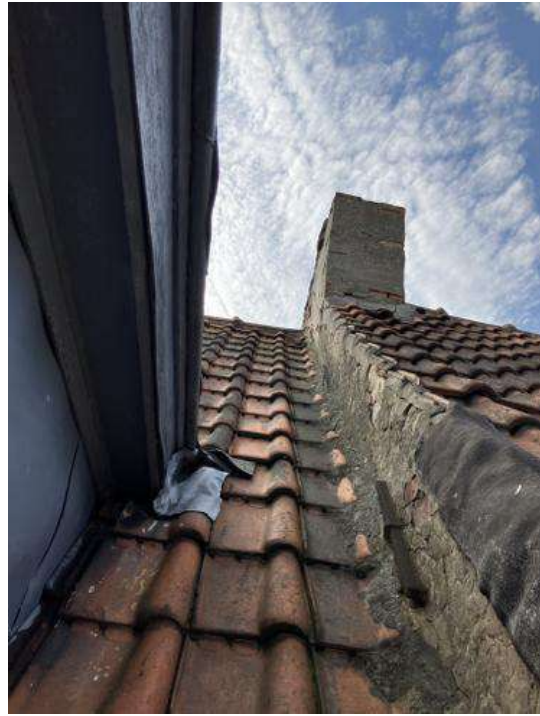
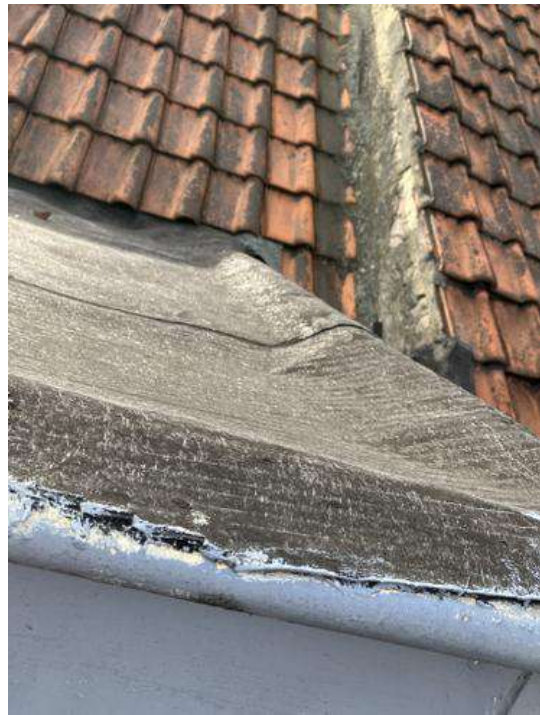
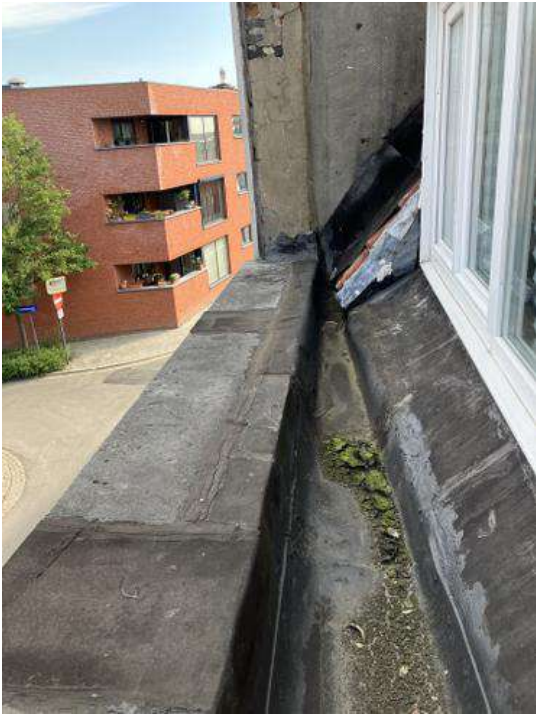
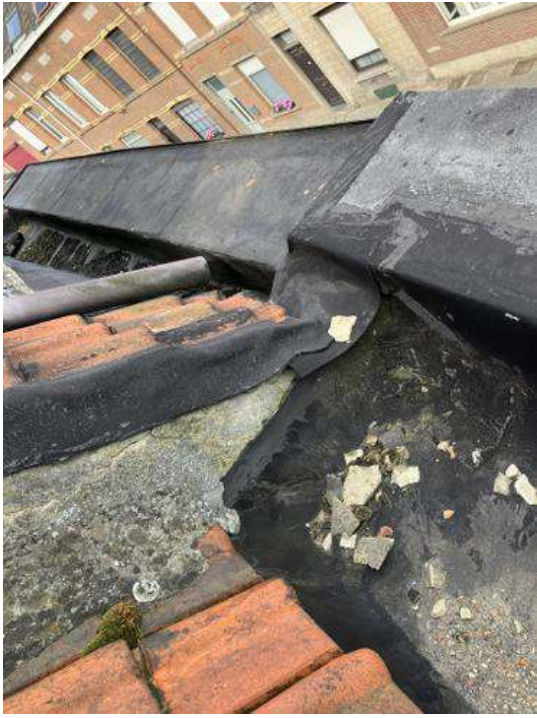
L'enduit de la cheminée contre le mitoyen de droite - appartenant au propriétaire voisin - semble s'écailler et des débris se retrouvent dans le chéneau en façade avant.

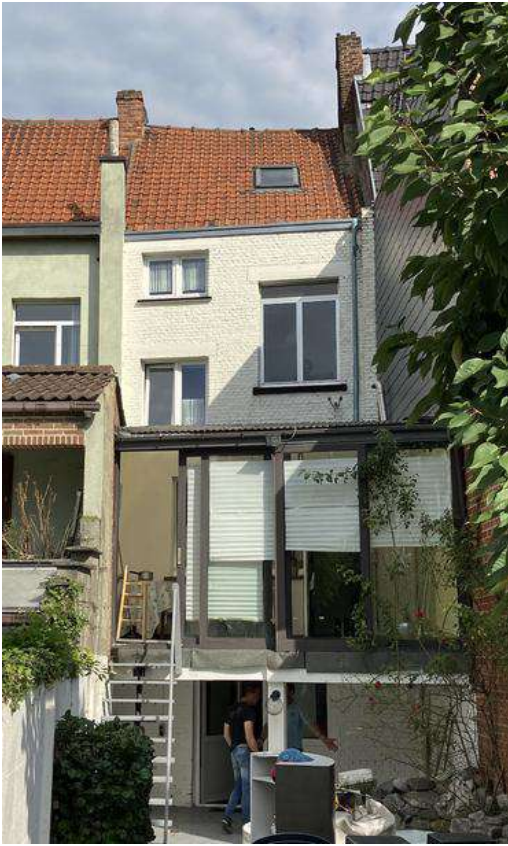
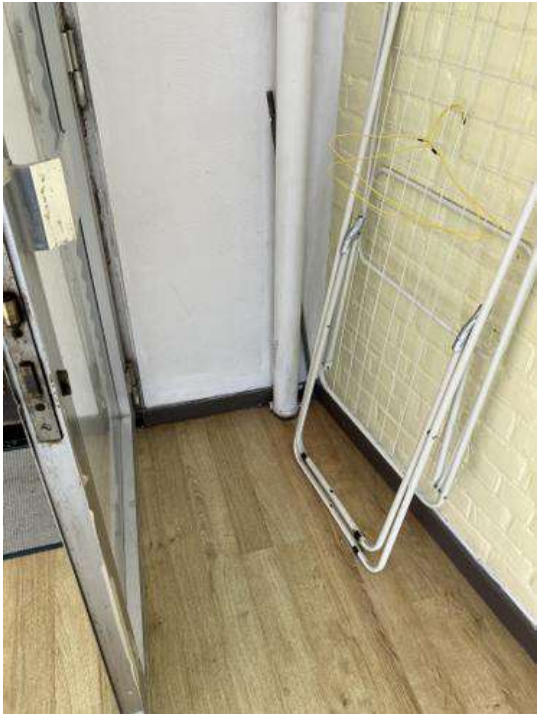
Les gouttières sont centralisées contre le mitoyen gauche à l'arrière.

Au moment des interventions de toiture, il sera envisageable d'uniformiser les descentes d'eau de pluie afin d'assurer la rénovation de l'ensemble.

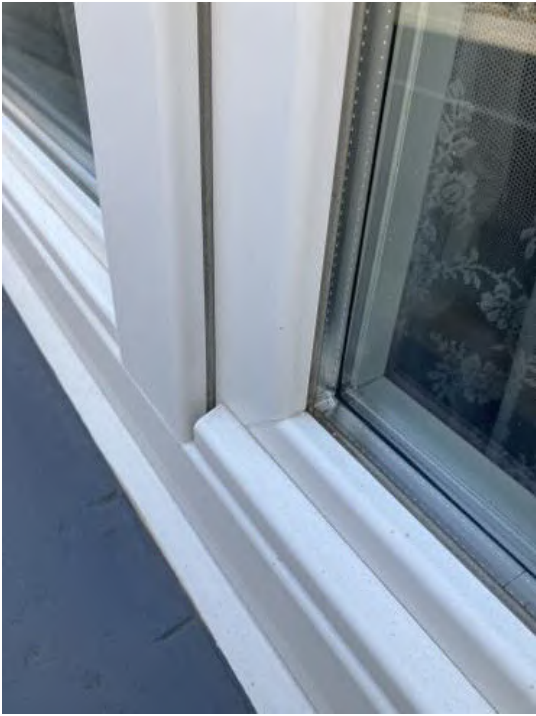
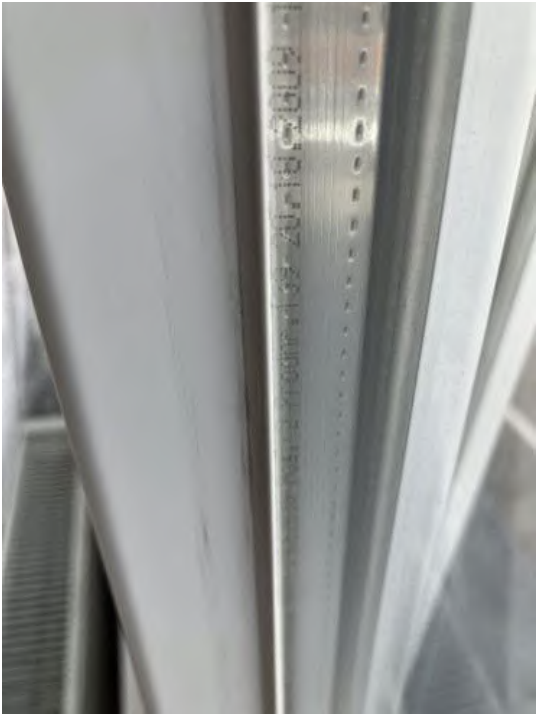
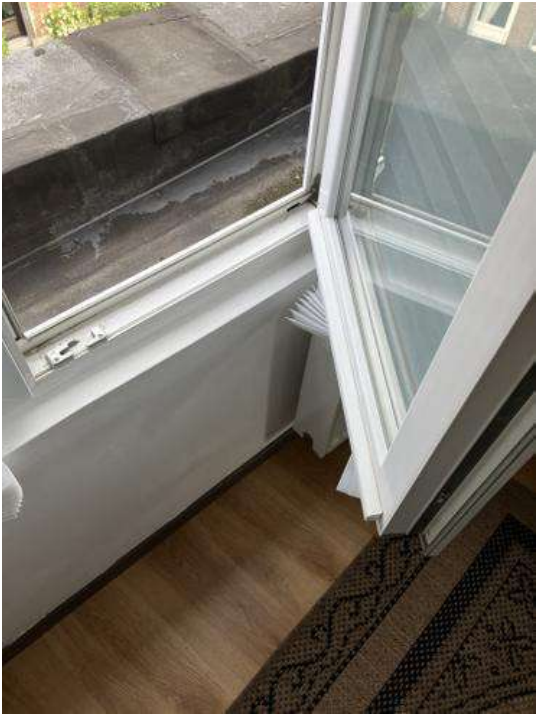
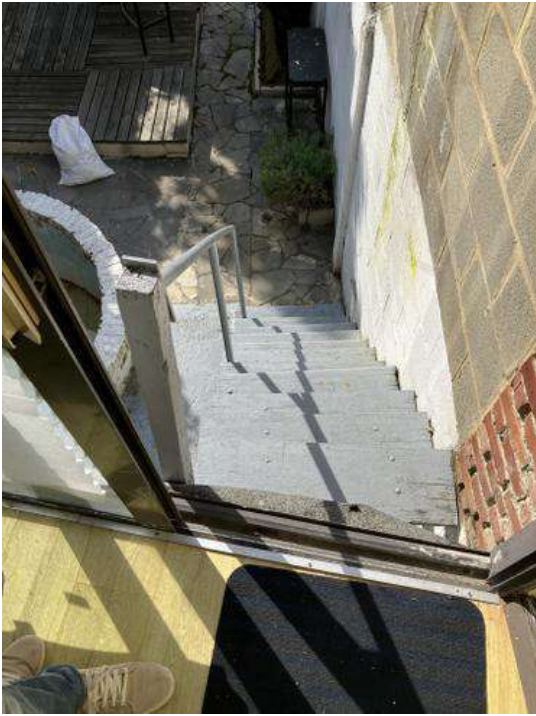
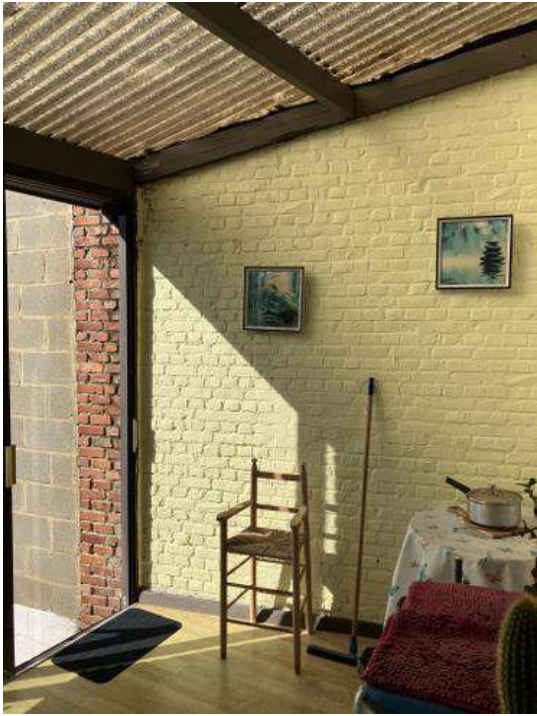
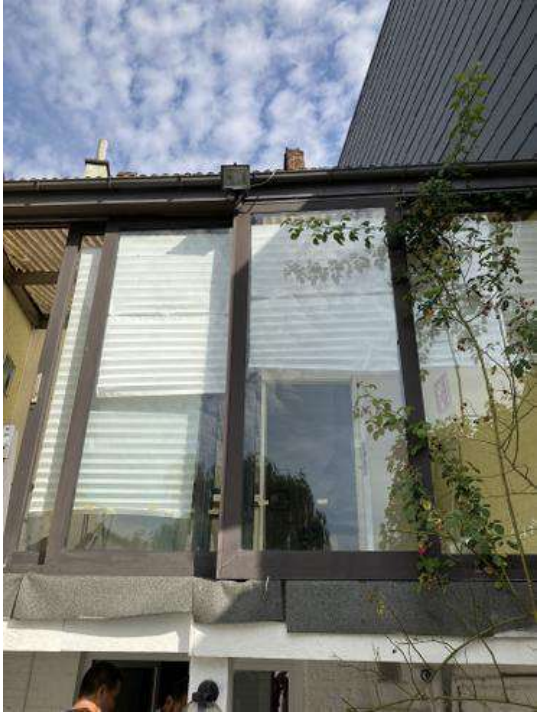
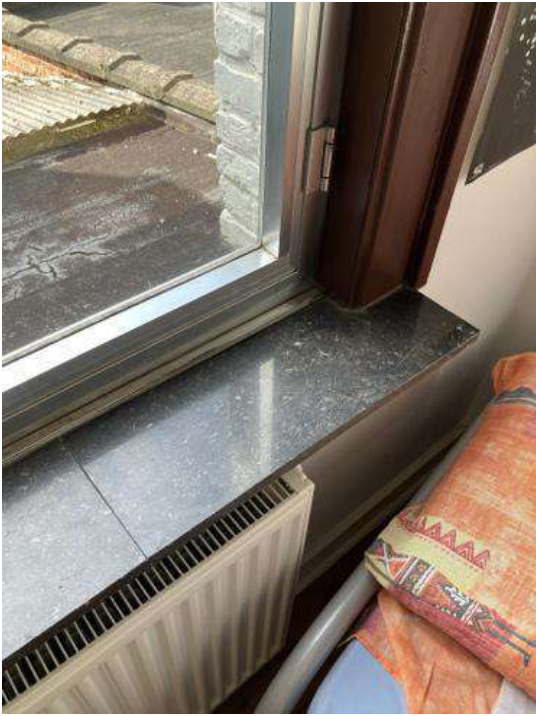
Les châssis ont tous été remplacés à l'exception de ceux de la véranda sur le jardin, ceux entre la cuisine et la véranda et celui de la chambre du 1er étage à l'arrière car ils étaient en attente d'un chantier de rénovation et d'extension de ces parties de la maison.

Les châssis remplacés sont en PVC, datent de 2009 et respectent des valeurs cohérentes avec les exigences actuelles en terme de performance énergétique.

Au point 2.11 se trouve l'estimatif pour le remplacement des châssis de la véranda.

Le remplacement du châssis de la chambre est estimé à 1600€.
