Habitation inspectée

rue de la Sympathie, 27 - 1070 Anderlecht

En date du
23/10/2023

Audit Technique (Home-Technic-BE-FR)

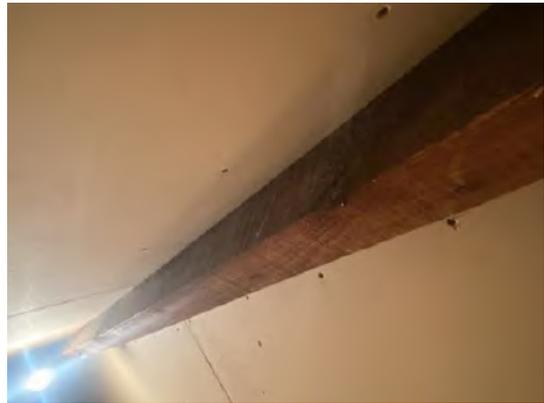
Photo 8

Nous ne suspectons aucun problème grave même si la charpente ne peut être inspectée du fait de la présence de panneaux de gyproc qui en empêche l'accès.

La poutre faîtière est en bon état.

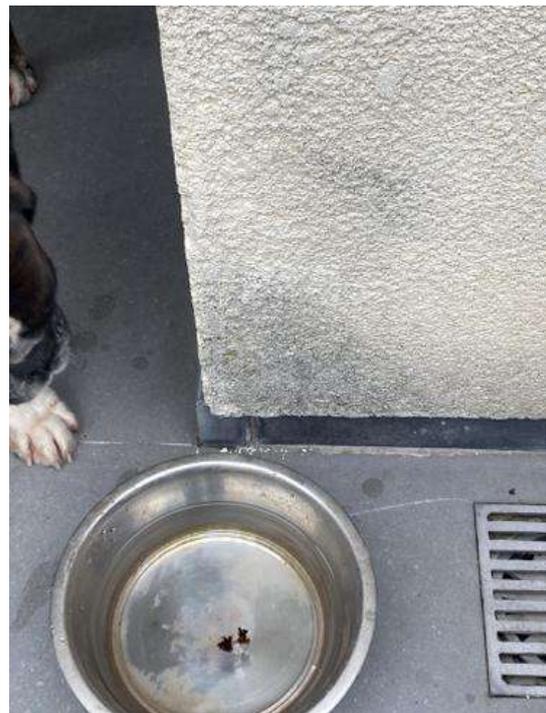
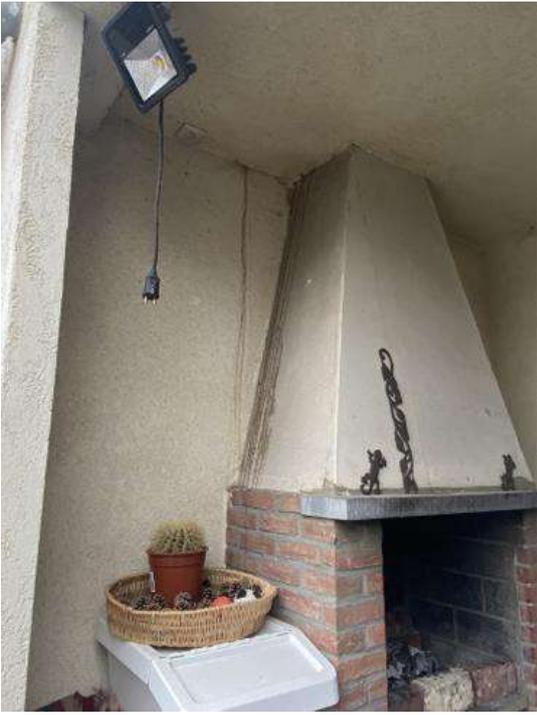
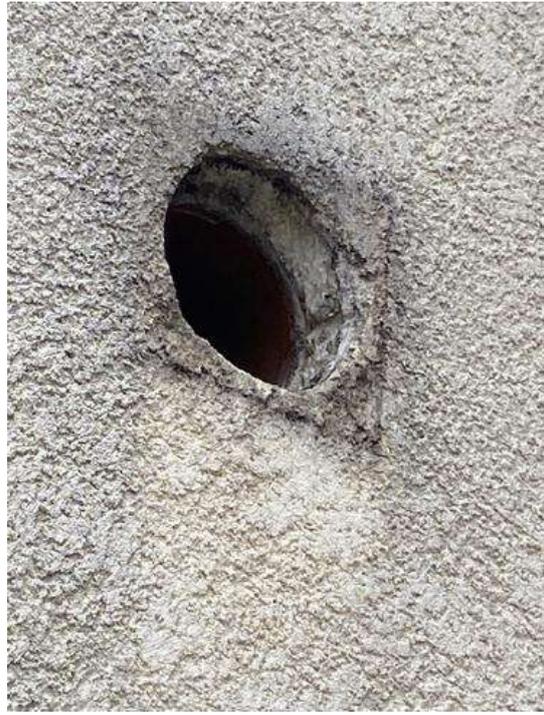
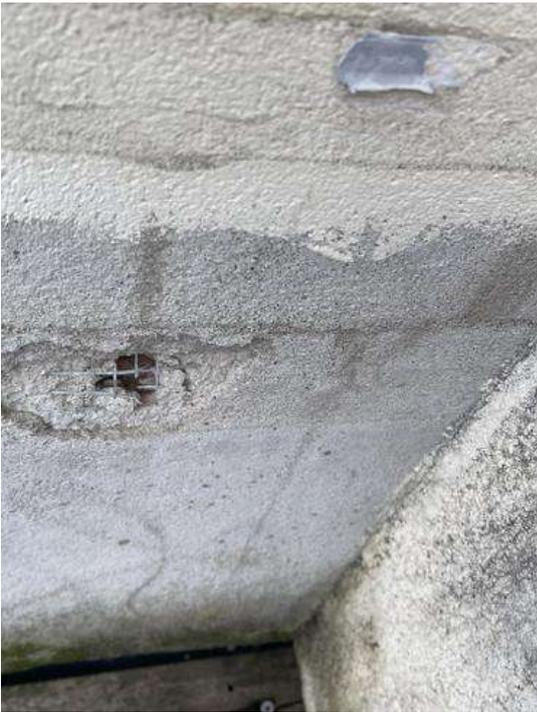
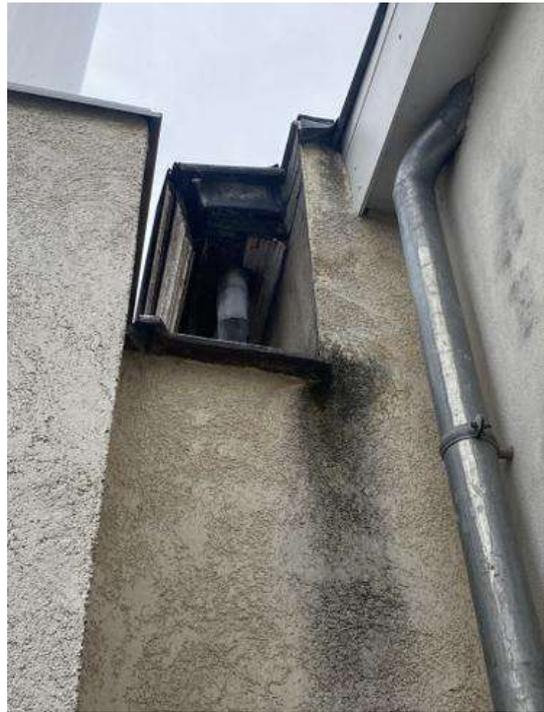
Problème(s) mineur(s)

- 1) Au RDC dans la cour le revêtement est un peu usé et sali de part le passage du chien vers sa gamelle.
- 2) Trace de coulées près de la cheminée extérieure suite à une infiltration. Attention au détail de raccord à la cheminée
- 3) Il faut placer une grille anti-rongeurs et protection contre la pluie pour les sorties de la ventilation de la cave.
- 4) Coup dans le crépis au niveau du mitoyen droit sur la terrasse du premier étage
- 5) La sortie de DEP donne sur le bois. Idéalement elle aurait dû sortie en dessous directement sur étanchéité. Vieillesse prématuré du revêtement de terrasse dans cette zone ainsi que sur le mur par projection.
- 6) le détails de raccord entre le couvre-mur au niveau entraine des traces de coulées en partie supérieure du mitoyen de droite.

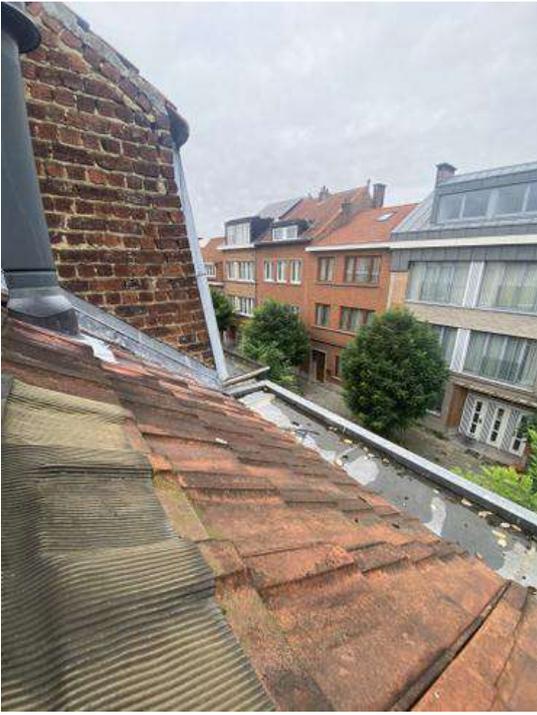
Photo 17

Aucun accès sur la toiture mais d'après ce que nous avons pu constaté à partir des vélux, la toiture semble dans un état correct.

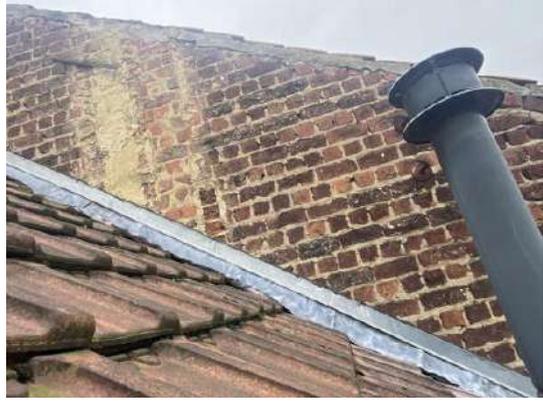
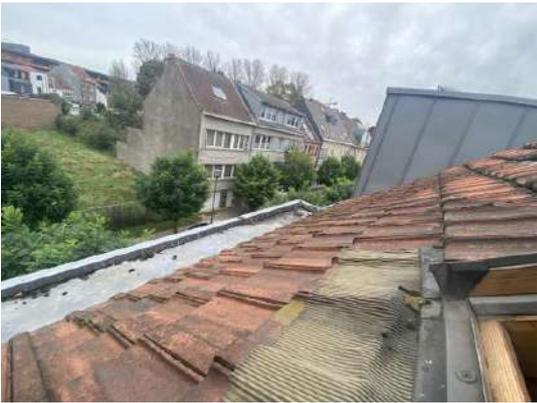
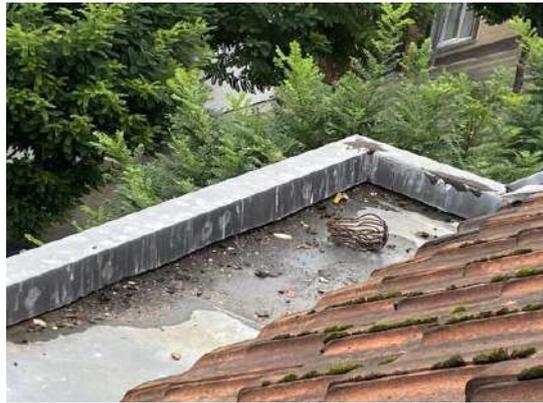
Problème(s) mineur(s)

- 1) crépine à replacer dans l'valoir
- 2) réparations visibles u niveau du profil de rives. Attention au vieillissement.

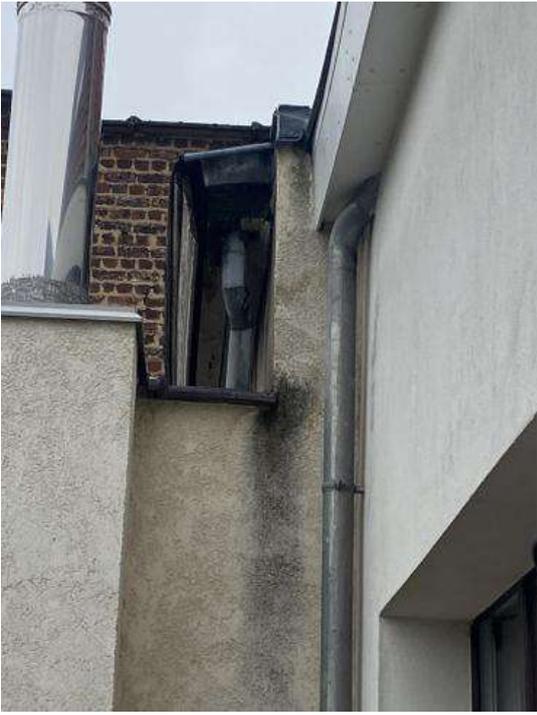
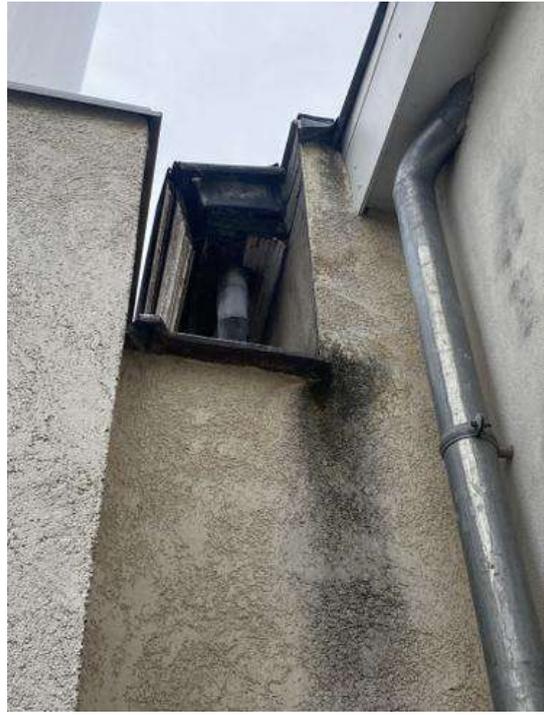
Problème(s) mineur(s)

1) Le trou de la descente d'eau pluviale se trouve en retrait par rapport au revêtement de façade. Une isolation par l'extérieur a été collée sur la façade arrière mais l'valoir n'a pas été placé. Cela peut créer une infiltration à l'arrière du parement en cas de problème au raccord

2) Attention à la toiture du voisin de droite. Elle n'est plus étanche.

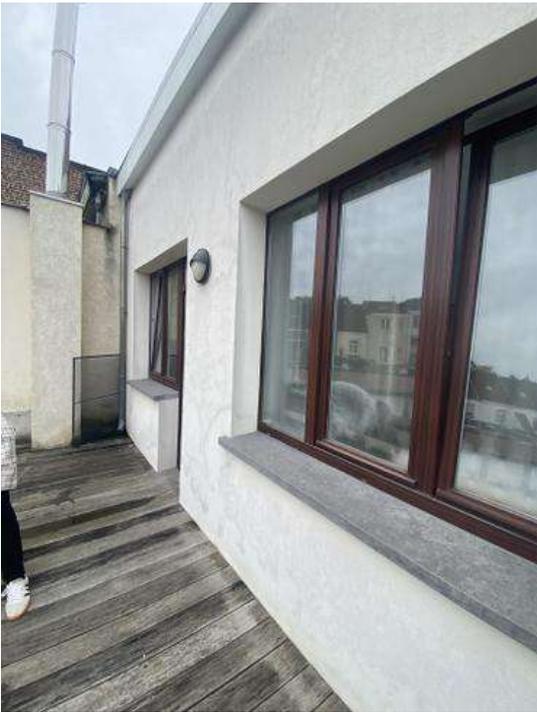
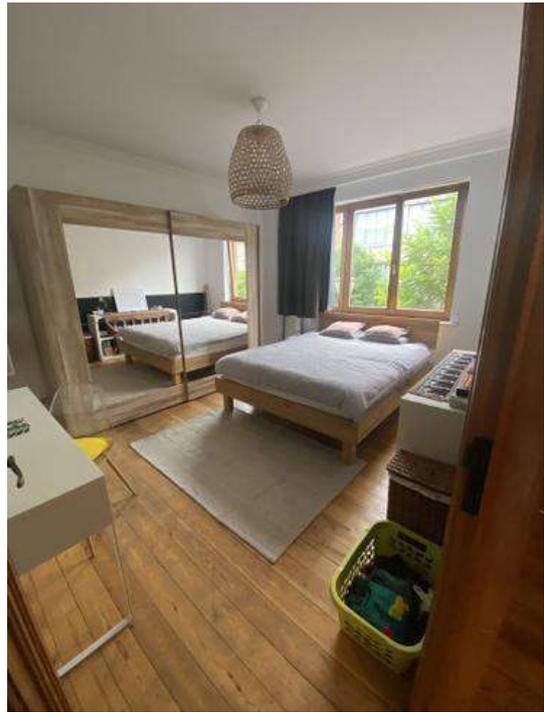
Les châssis sont en bon état. Attention, il n'y a pas de grilles d'aération dans les châssis. Il faut donc ouvrir pour ventiler régulièrement.

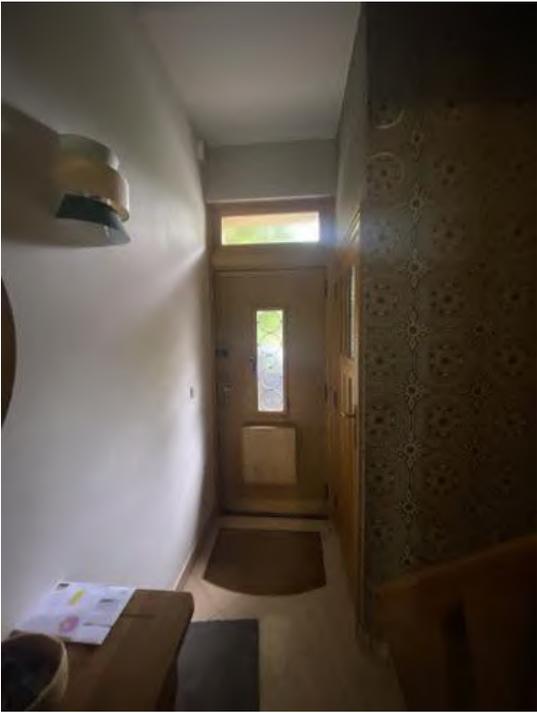
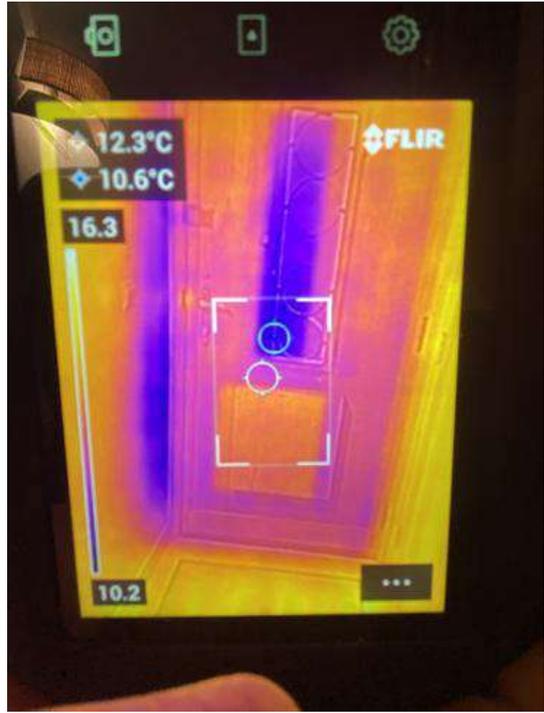
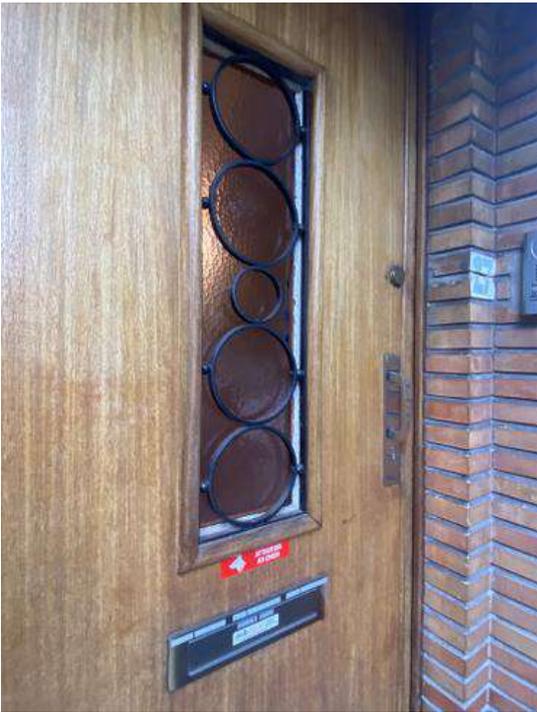
Déperdition importante à l'ouverture et au droit du vitrage de la porte d'entrée.

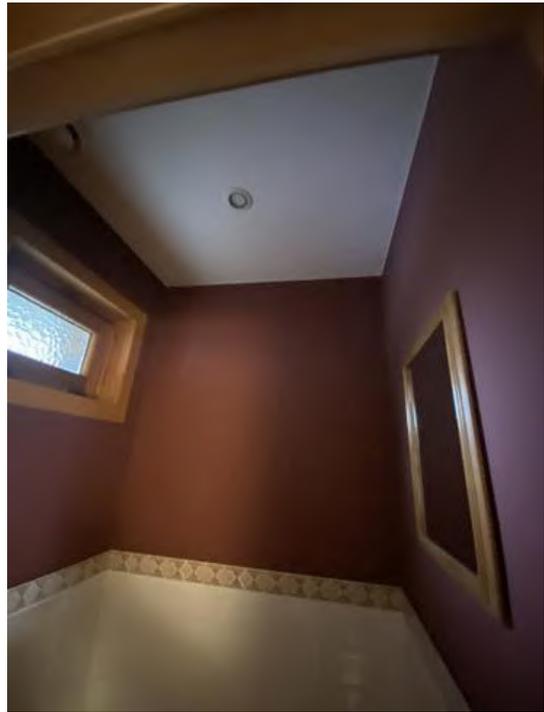
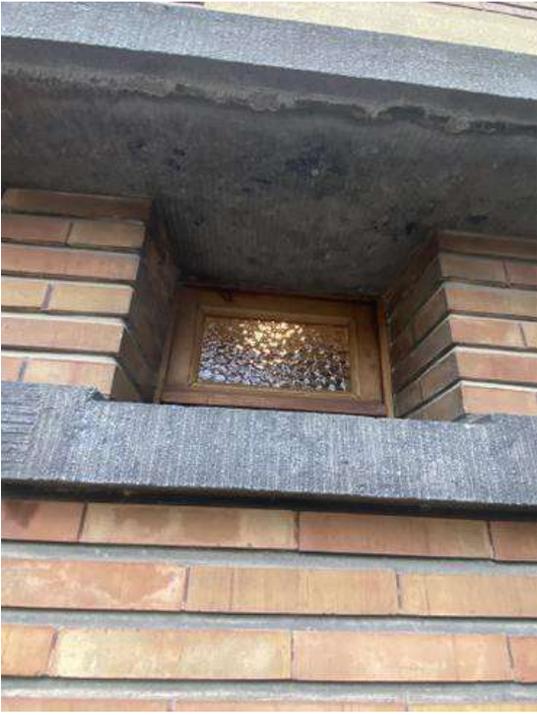
La fenêtre simple vitrage n'est pas hermétique. Possibilité d'ouverture pour ventilation du WC

Présence d'une ventilation naturelle.

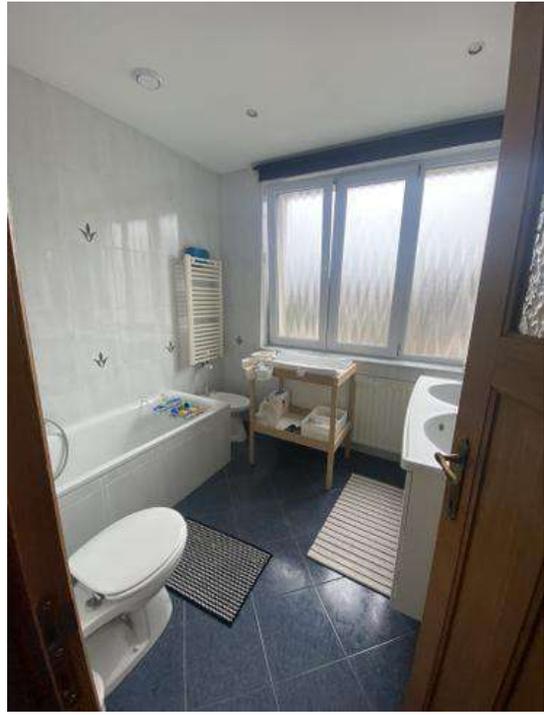
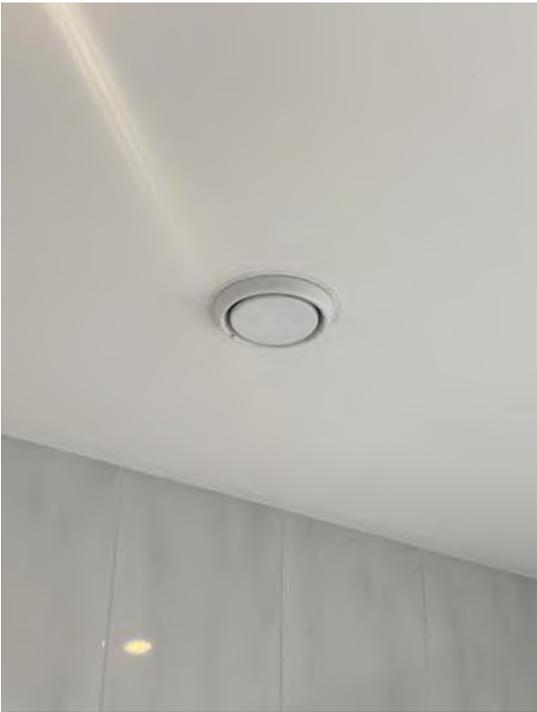
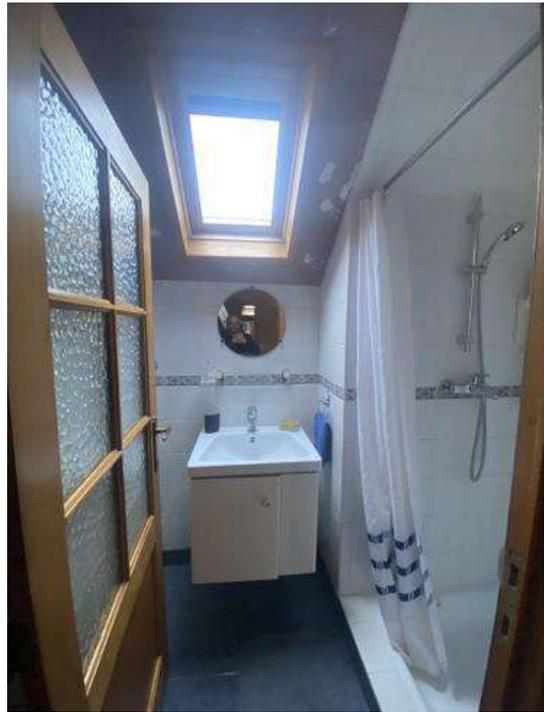
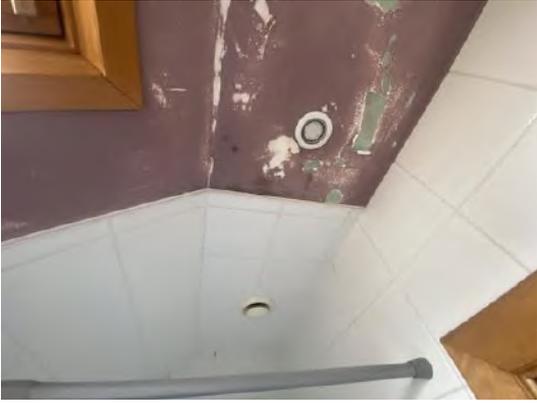
Problème(s) mineur(s)

Au niveau de la douche on constate que la peinture a pelé sans doute à cause d'un manque de ventilation. Probablement que la bouche d'extraction est venue corriger le problème par la suite. Il faut décaper la peinture et remettre une couche (+/- 20 euros/m2). Le détecteur n'a pas indiqué d'humidité dans ce local lors de notre visite.

On constate par contre que le gyproc utilisé est bien un gyproc vert conçu pour les salles de bains et locaux humides.

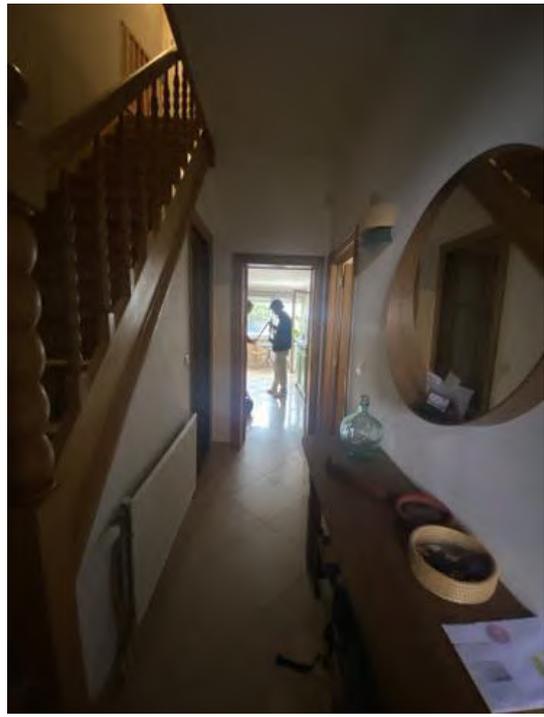
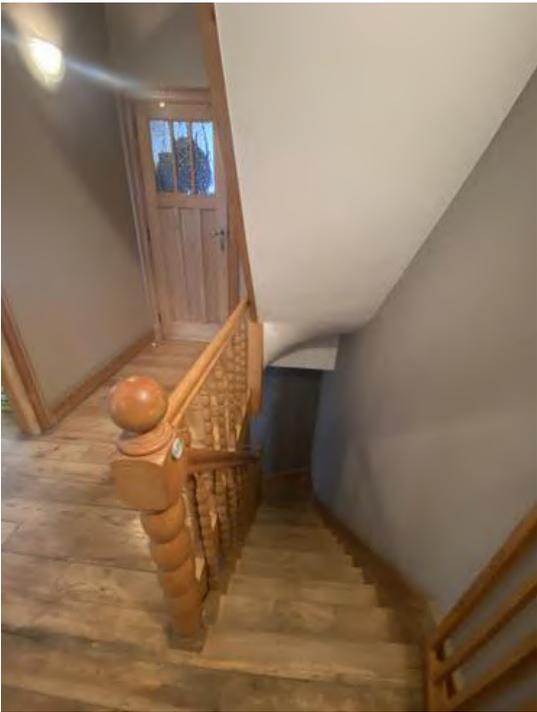
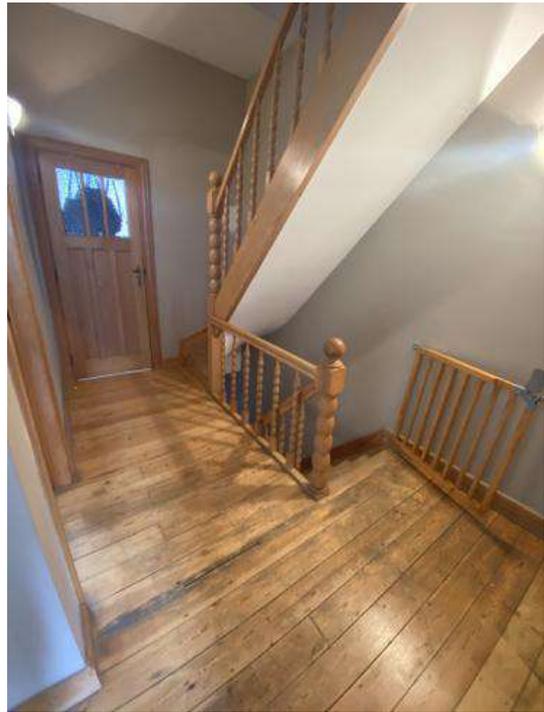
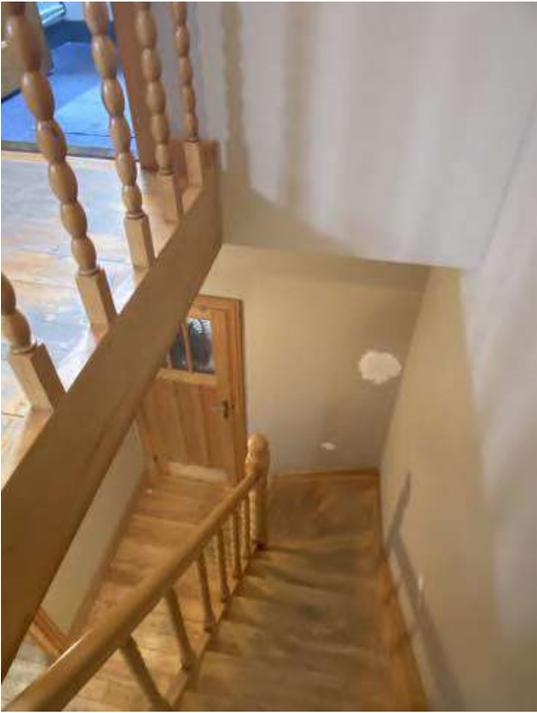
Un rafraichissement des peintures dans la cage d'escalier est nécessaire.

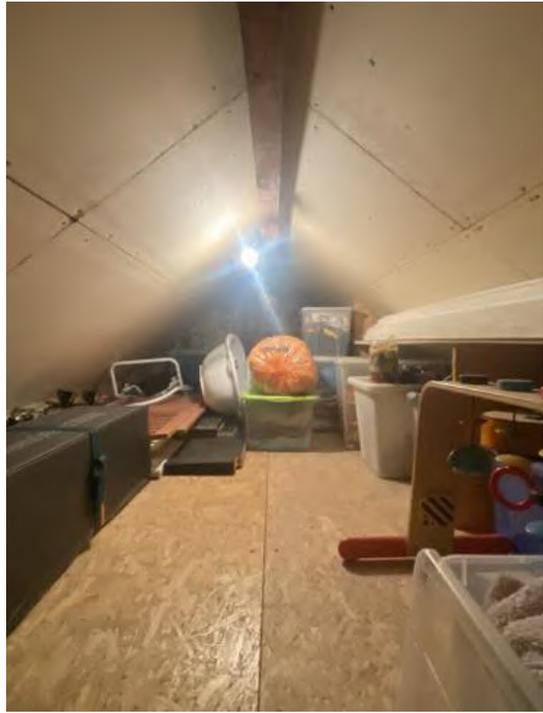
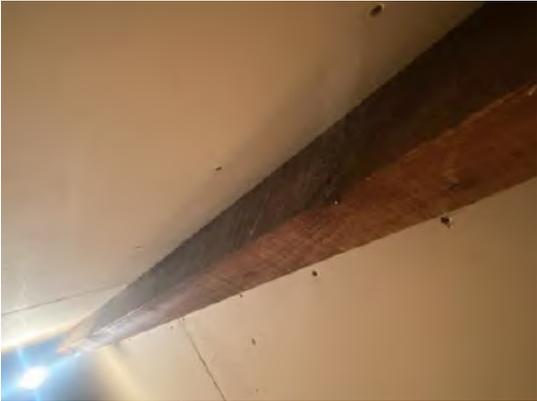
Non-Contrôlé

Charpente non visible

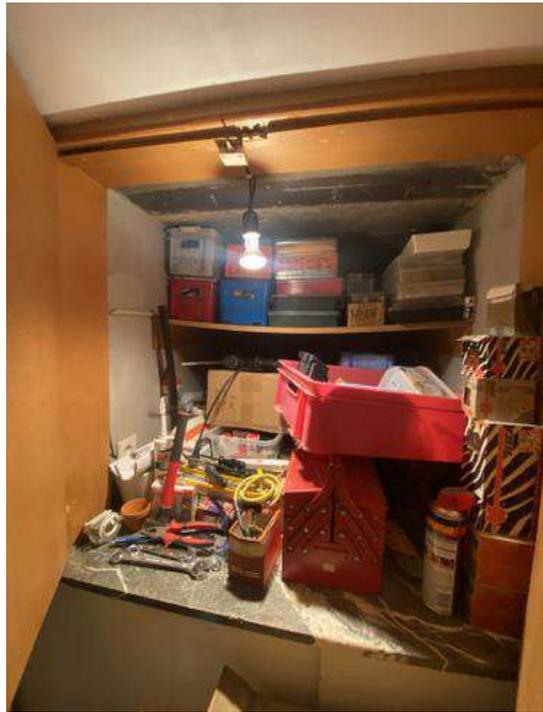
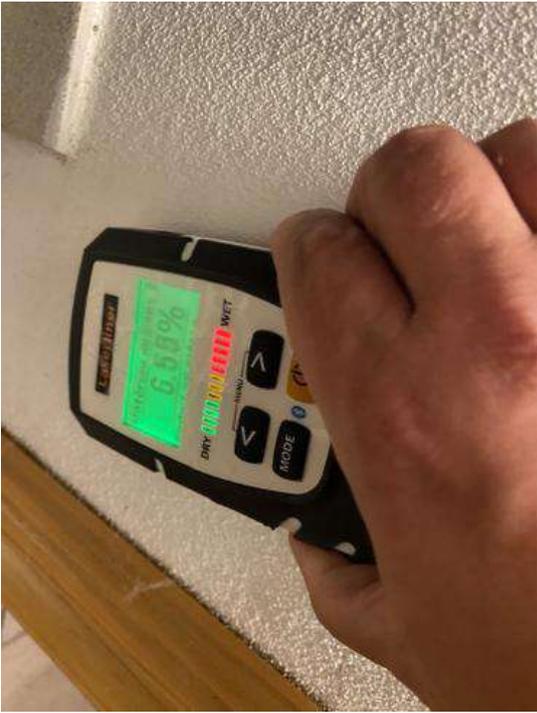
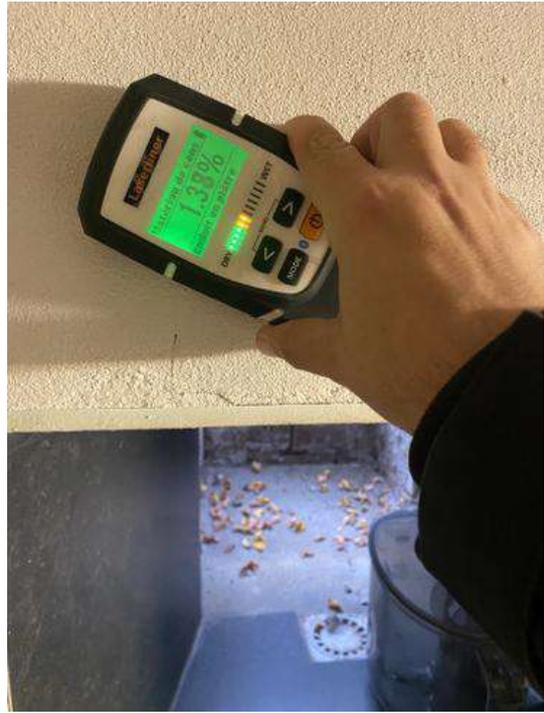
Problème(s) mineur(s)

La cave présente un peu d'humidité ascensionnelle qu'on retrouve notamment au bas de l'escalier de cave - côté mitoyen gauche. L'humidité ascensionnelle est courante et normale dans les constructions bruxelloises des années 1940. Aucune barrière anti-capillarité n'était placée dans les murs.

A 1.00m de haut le taux d'humidité était redevenu acceptable pour du plafonnage.

Pas de travaux à prévoir mais être vigilant si les températures en cave baissent fortement notamment au moment du remplacement de la chaudière.

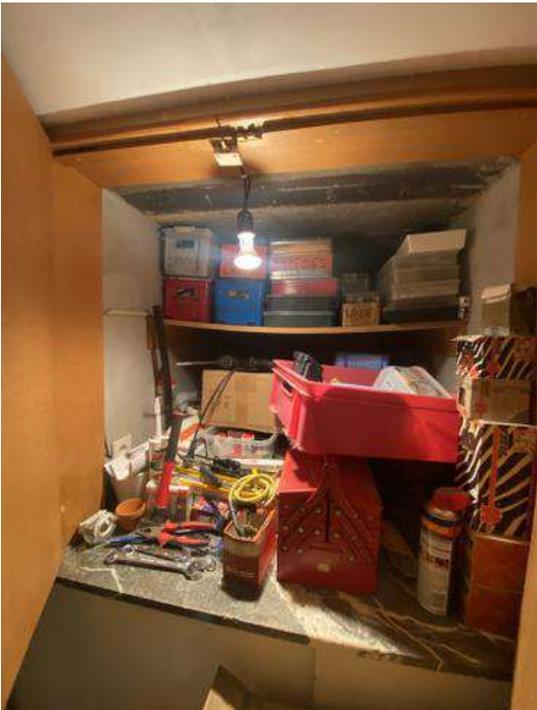
Photo 51

Problème(s) mineur(s)

Nous conseillons de prévoir une ventilation du petit local derrière la chaufferie. Celui-ci comprend visiblement la citerne d'eau pluviale mais c'était inaccessible pour pouvoir contrôler.
