Du Tilleul, 327 - 1140 Evere

En date du
06/03/2023

Audit Technique (Classic-BE-FR)

3573 / Rue du Tilleul, 327 - 1140 Evere

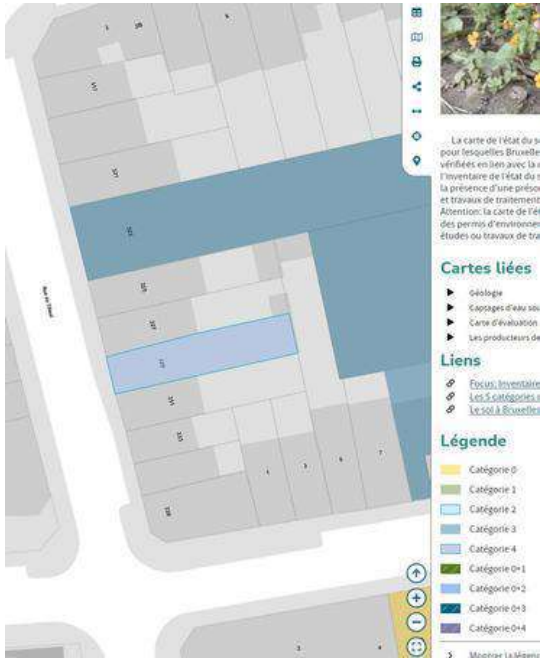
Photo 5

La carte des sols éditée par la Région de Bruxelles-Capitale (Environnement) indique que la parcelle est de catégorie 2, indiquant que la parcelle est légèrement polluée sans risques. Les concentrations en polluants sont très faibles, les risques pour la santé humaine et pour l'environnement sont négligeables. Toutes les utilisations sont possibles. Mais on ne pourra pas réutiliser la terre de cette parcelle sur un autre terrain bruxellois.

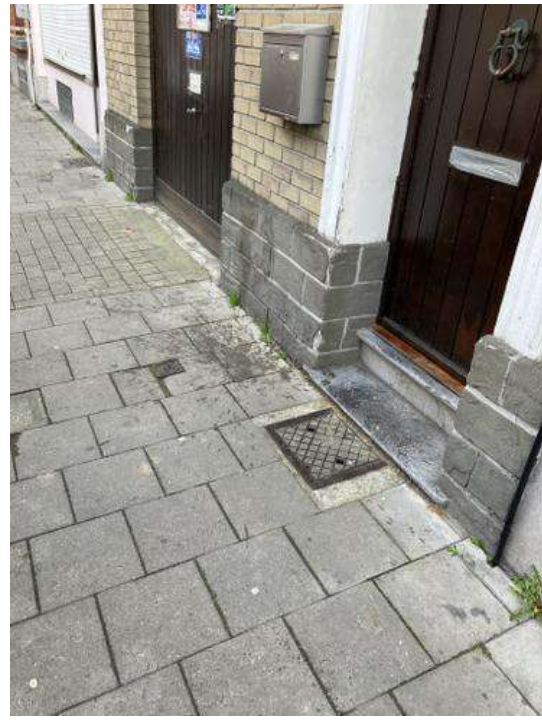
Photo 6

Trottoir en dalle de béton offrant une surface de marche plane et un écoulement des eaux vers le caniveau de voirie.

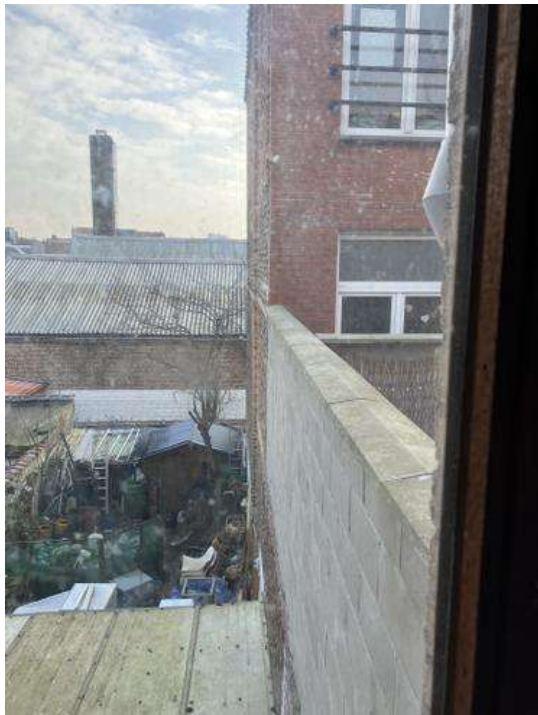
Photo 7

Le voisin de droite a construit une bâtisse entre mitoyen ayant vue sur les façades arrière des immeubles à rue.

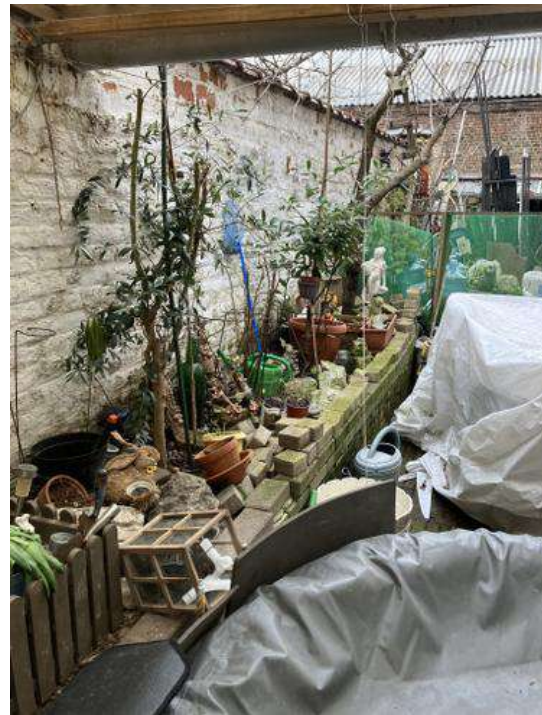
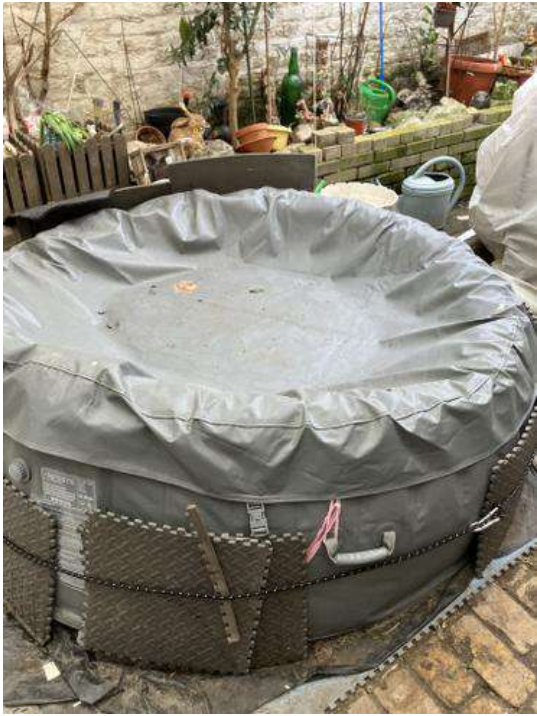
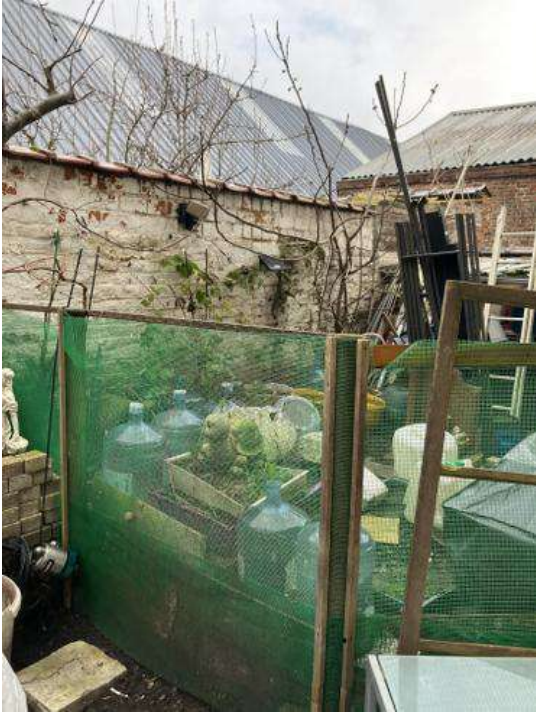
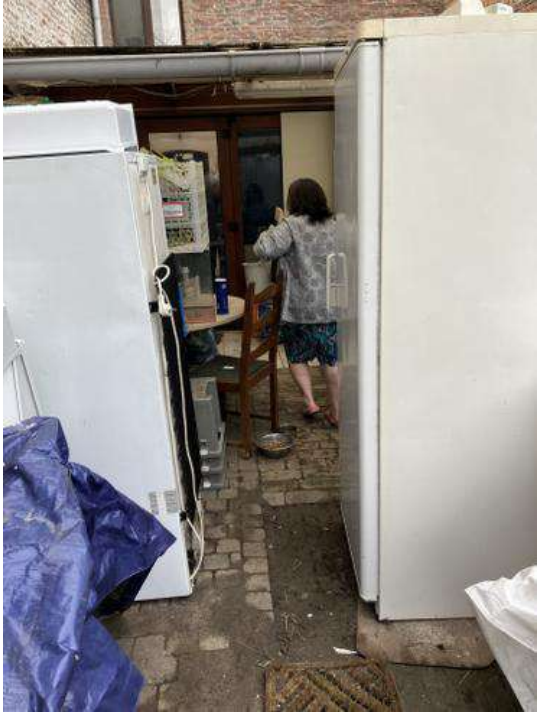
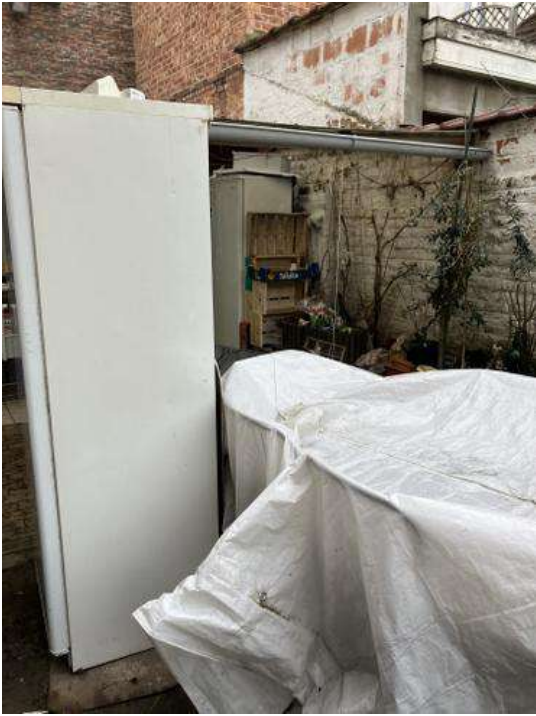
L'espace extérieur doit être rendu propre et libéré de tous les effets inutiles sur sa surface. Budget 1500 € (container compris).

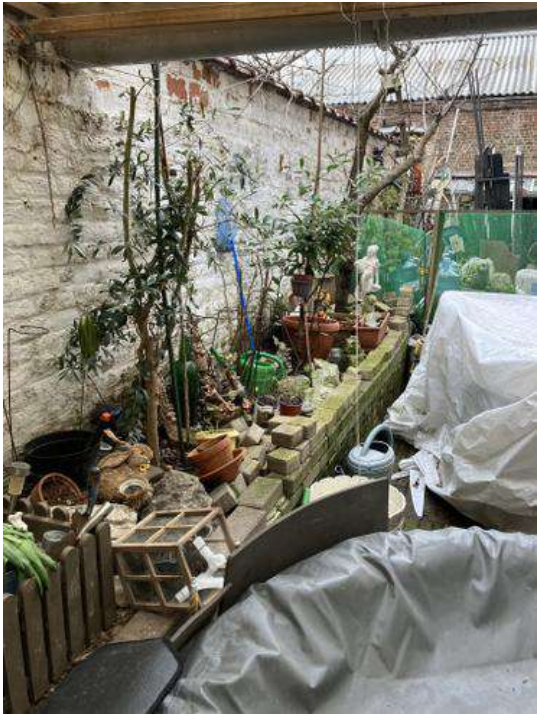
Photo 14

Les murets et autres interventions d'embellissement ne sont pas achevés ou sont installés à titre

précaire.

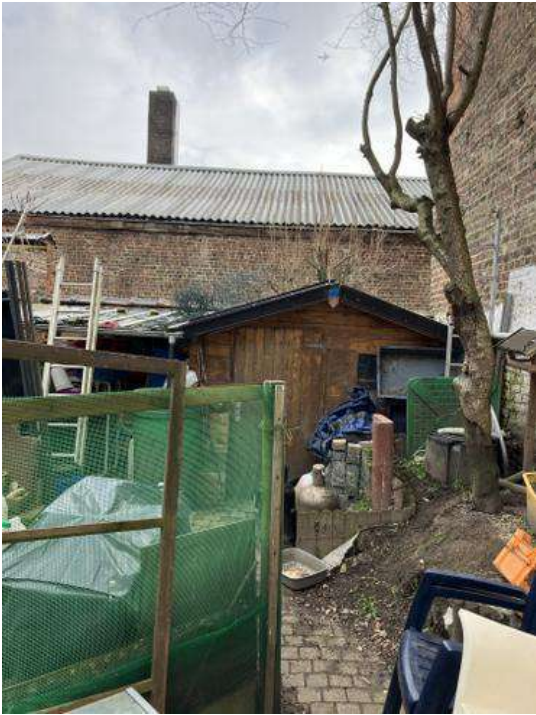
Photo 15

Un arbre de taille moyenne est sis à proximité de la construction arrière du voisin de droite. Pour l'instant cet arbre semble ne pas poser de problème mais, à termes, ces racines deviendraient des éléments potentiellement dérangeant pour les constructions qu'il jouxte. Cet arbre doit donc faire l'objet d'attention car il est susceptible de devoir un jour être abattu.

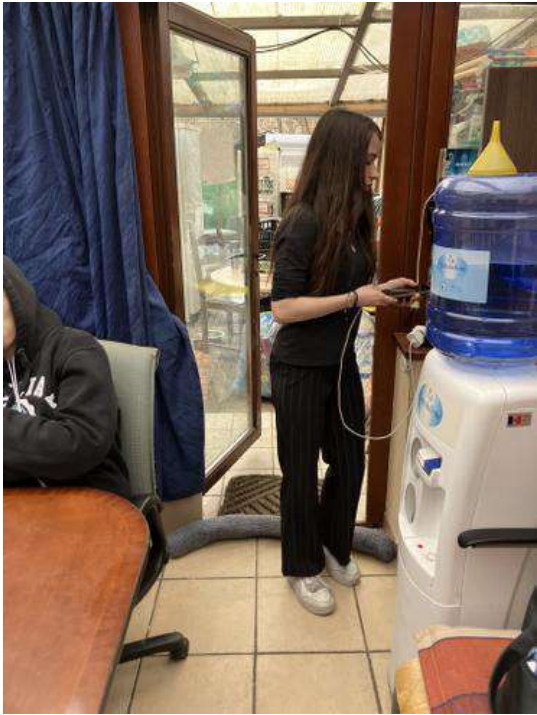
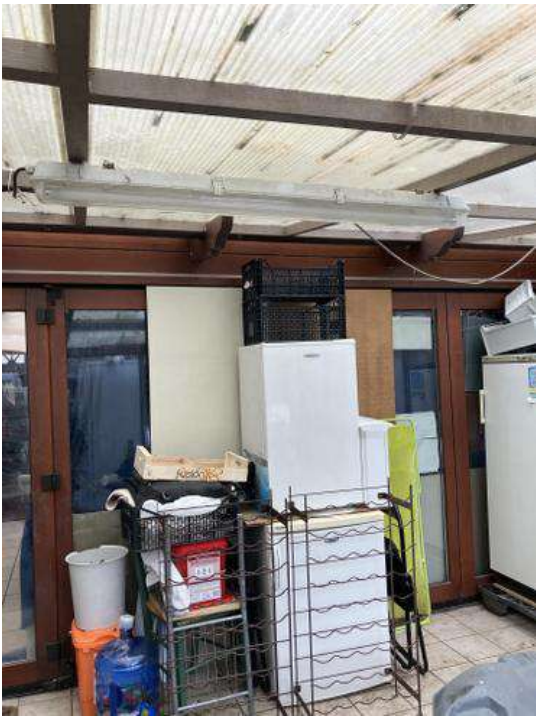
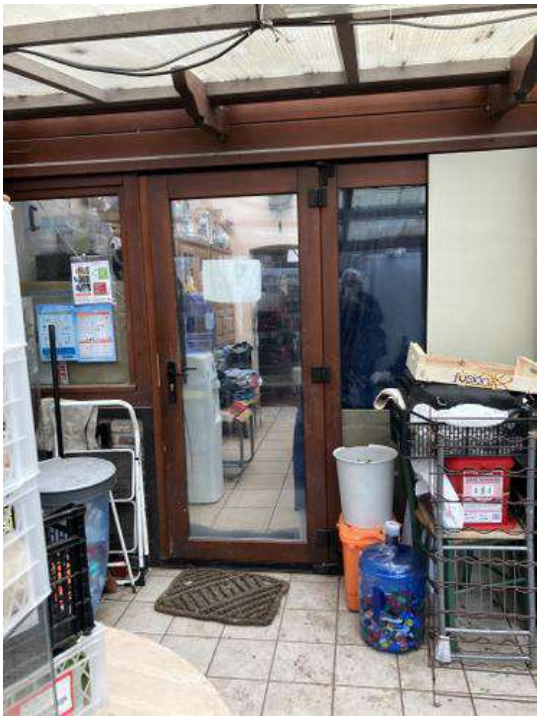
Une terrasse extérieure longe l'extension arrière de l'immeuble. Elle est couverte de plaque en PVC translucide et revêtue de dallage en grès cérame. La surface, très encombrée, ne permet pas de visualiser les détails. L'auvent atténue l'arrivée de la pluie contre la façade du séjour, toutefois, sans cet auvent, les infiltrations d'eau sont, à priori à craindre. Une pente assure un ruissellement éventuel vers le jardin. Aucun avaloir n'est visible; aucun caniveau de récolte des eaux de ruissellement n'est constaté.

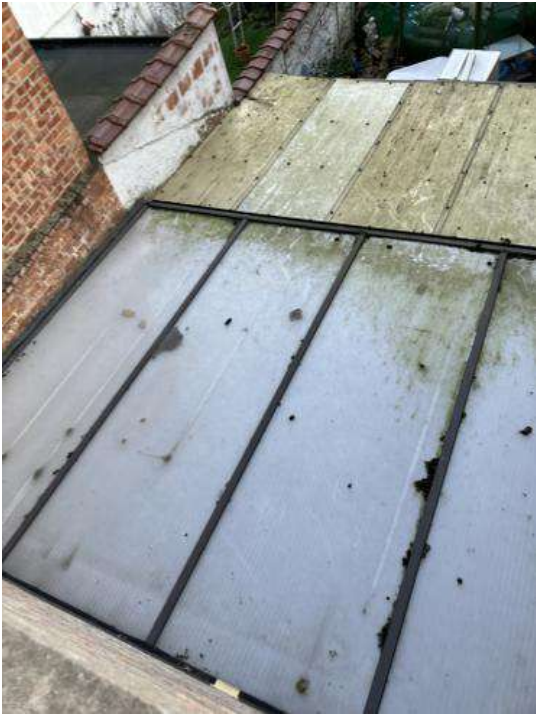
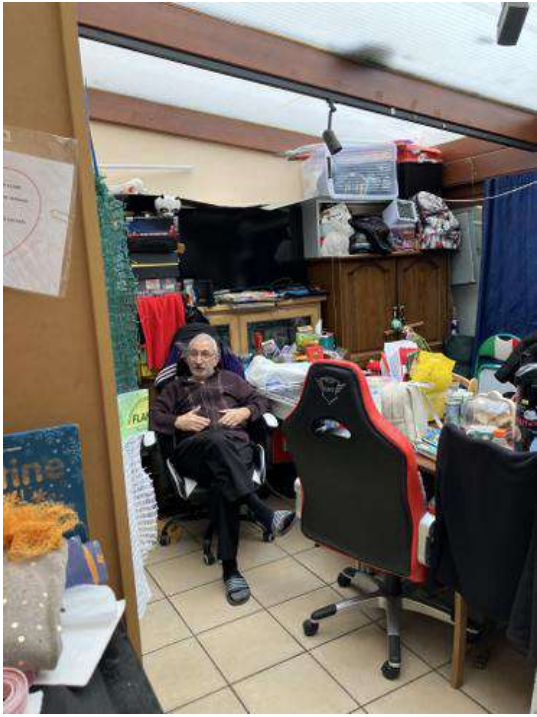
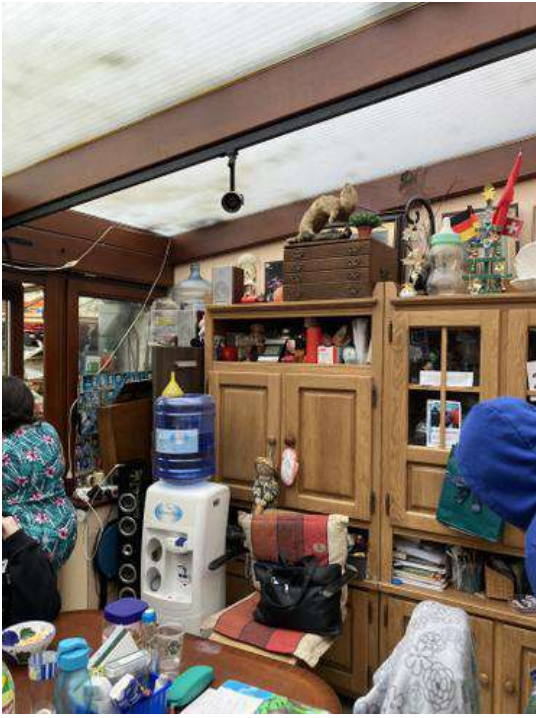
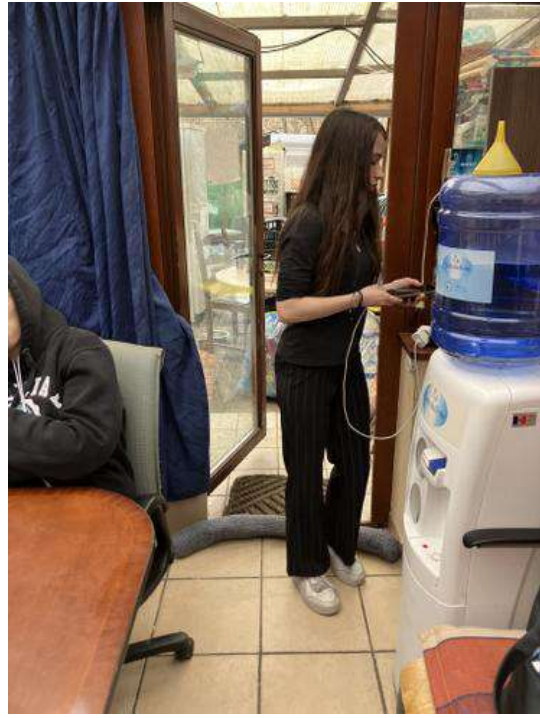
Cette véranda a été ajoutée à la cuisine en guise de séjour. Cet espace est couvert par des plaques alvéolaires translucides ne convenant pas à l'usage de locaux d'habitation. En effet, le coefficient de déperdition thermique, les qualités acoustiques, sa caractère d'anti-intrusion et sa durabilité, ... sont très défavorables. Ce matériaux s'adresse principalement à des locaux non-chauffés. Le toit de cette pièce de vie doit être convenablement bâti, isolé et recouvert d'étanchéité. Cela appellerait la demande d'un permis d'urbanisme.

Quant à la parois en menuiserie vitrée, pour éviter sa démolition, un examen précis devrait être fait par un menuisier dans le but d'améliorer sensiblement l'étanchéité des joints. Que ce soit les joints en périphérie (sol, murs latéraux, au linteau) que les joints souples internes. De même, les doubles vitrages sont obsolètes, et seront remplacés par un double vitrage répondant au coefficient de déperditions thermiques de maximum 1.1 W/m².K. Dans le cas où la remédiation des châssis n'est envisageable (coût trop élevé, pauvre efficacité, ...) ces châssis devront être remplacés par des châssis et double vitrages conformes aux exigences régionales.

Cependant, l'attention du propriétaire est attirée par la nécessité d'isoler l'enveloppe de la maison, y compris le sol du séjour afin de répondre aux exigences thermiques, aujourd'hui recommandées et demain probablement imposées par la Région de Bruxelles-Capitale.

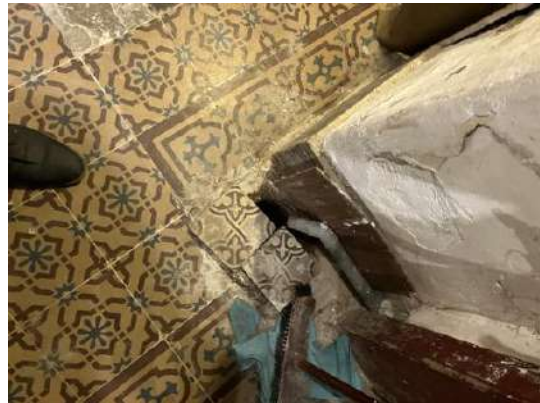
Photo 24

Au pied de l'escalier de cave un sterfput sans grille est protégé par des carrelages libres. A cet endroit le mur voisin présentent des défauts dûs à une présence d'humidité abondante. Cette humidité est locale. La remplacement du sterfput et la correction de la petite conduite longeant la plinthe permettrait de diminuer sensiblement l'humidité. Les parachèvements du mur seront à revoir localement. Ces travaux sont estimés dans une fourchette de 400 à 700 €. La cave est relativement sèche mais on ne peut exclure que d'autres problèmes d'humidité puisse exister sur les parois non visibles.

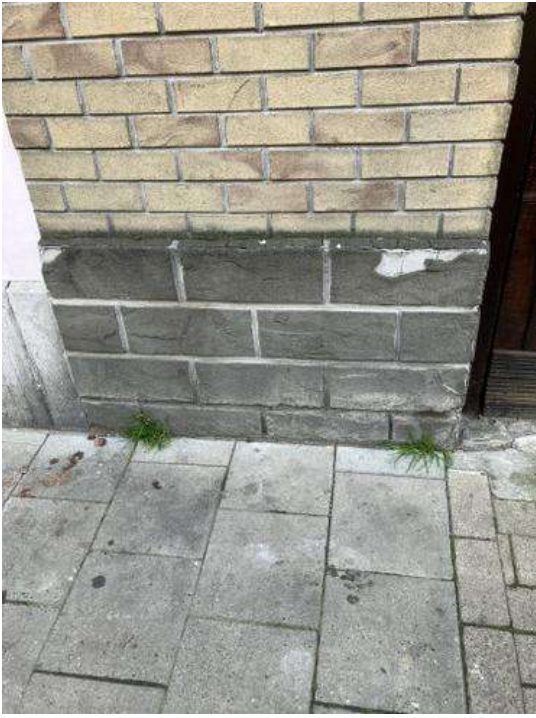
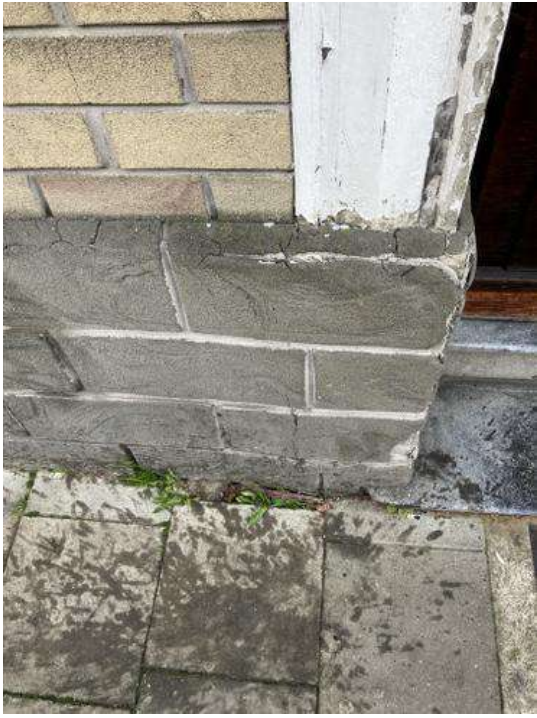
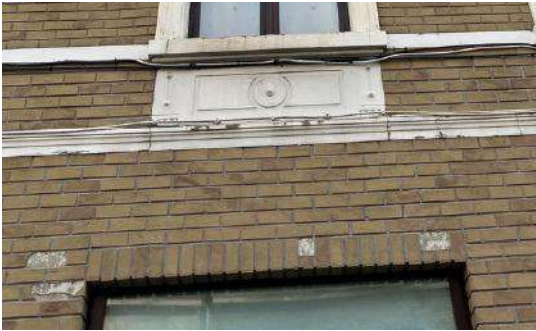
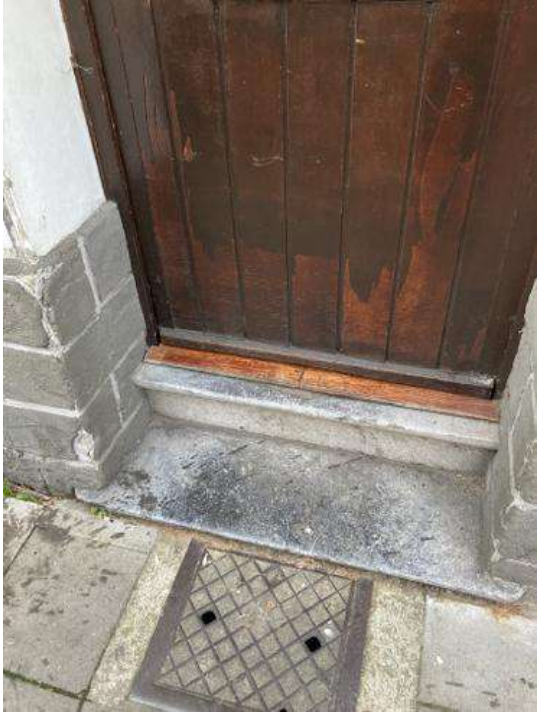
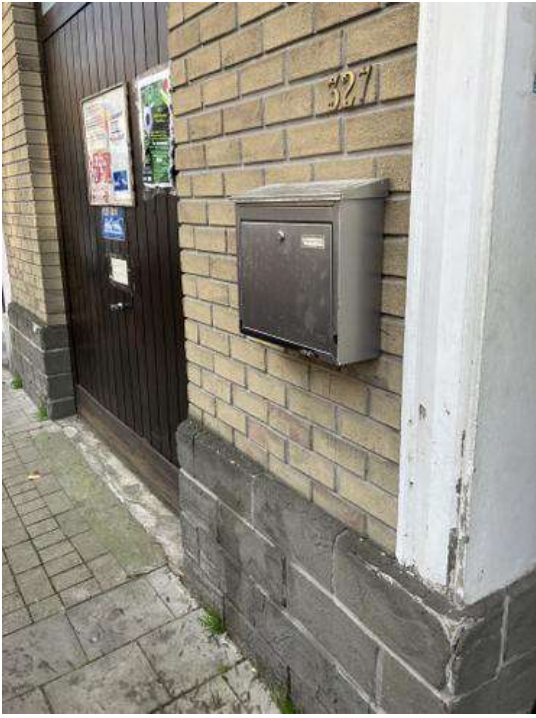
Globalement, la maçonnerie ne présente pas de fissures significatives. On notera cependant que malgré la rénovation de la façade à rue (nouveau parement en plaquettes de terres cuites) les bandeaux et moulures d'encadrement des baies possèdent des signes de fatigues : brisures des bandeaux et des pieds droits, écaillage local de peinture. Quelques plaquettes de terre-cuite se sont décollées et quelques fissures discrètes s'installent notamment dans les joints des plaquettes.

Les soubassements en cimentages imitant la pierre appareillée se dégradent.

Le remplacement de ces fausses pierre de soubassement par un cimentage adapté est budgétisé entre 80 et 140 €/m2.

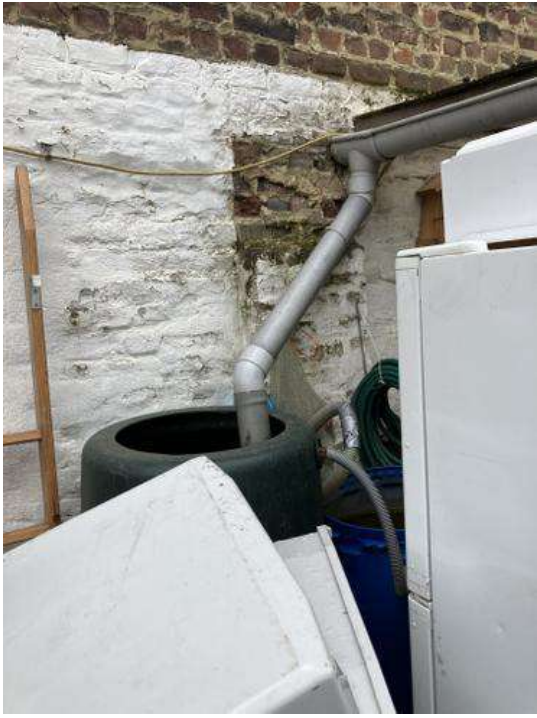
Photo 30

Un tonneau en plastic récupère une centaine de litres d'eau pluviale. L'installation est précaire. Le tonneau est muni d'un trop plein connecté au réseau s'égout (raccordement non observé). Ce tonneau et le trop-plein est largement sous-dimensionné en raison de la surface de toiture reprise. En cas de rénovation de la partie arrière, le placement d'une réservoir d'eau pluviale bien stable et bien équipée en trop-plein est recommandé. L'estimation de cette installation (1000 l en plastique opaque) est entre 500 et 800 €.

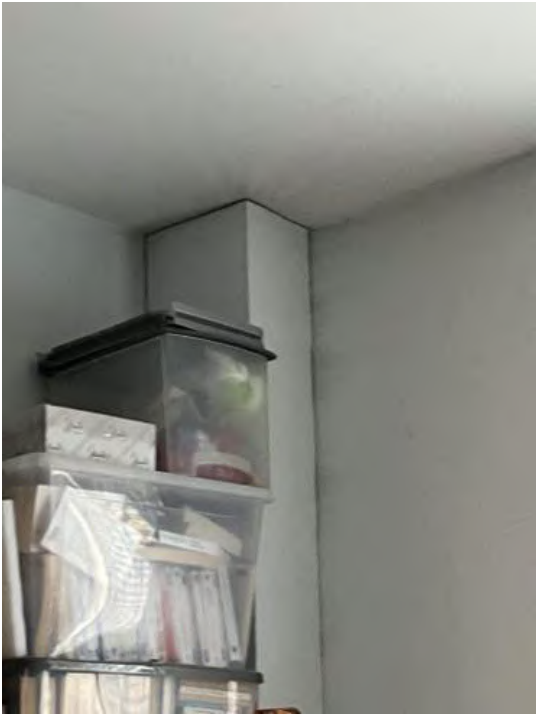
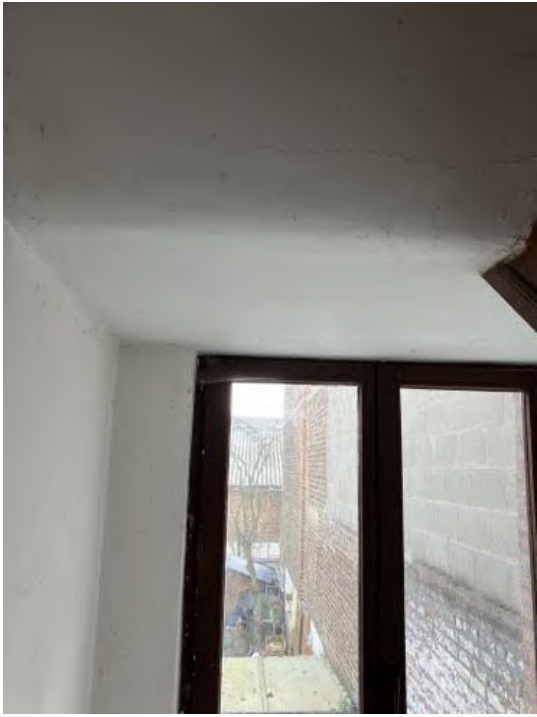
Peu de fissures structurelles sont visible et significatives. Quelques fissures sont présentes dans les plâtres au plafond de la cage d'escalier ou le long des habillages de gaines techniques rapportées, etc ... D'une façon générale, les parachèvements sont précaires et perfectibles.
