Habitation inspectée
Avenue Emile van Becelaere, 88 - 1170
Bruxelles

En date du
24/02/2023

Audit Technique (Classic-BE-FR)

3540 / Avenue Emile van Becelaere, 88 - 1170
Bruxelles

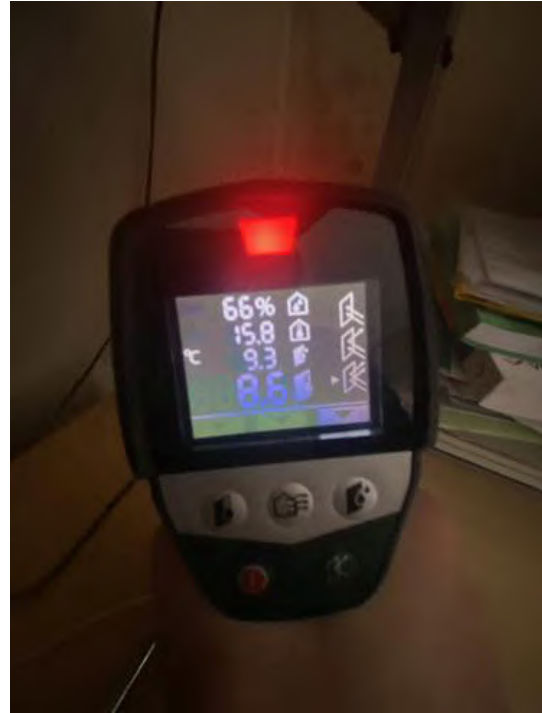
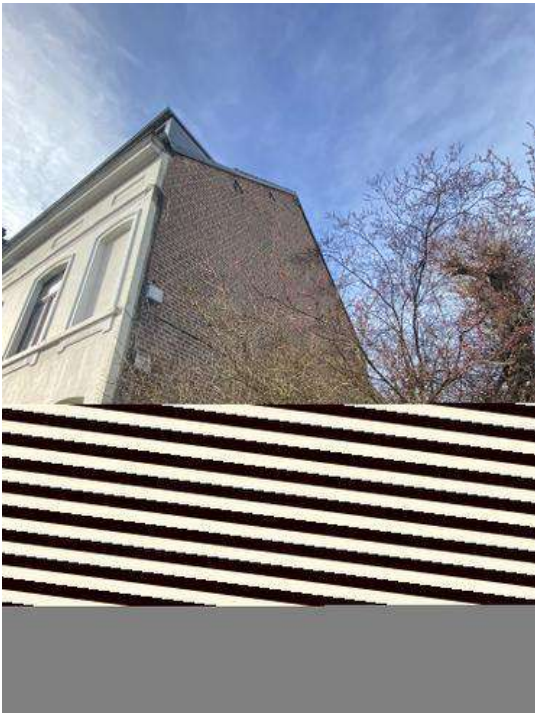
Problème(s) avéré(s)

Présence d'un peu d'humidité au niveau de l'angle en façade avant. On constate en façade que l'enduit est cassé et donc qu'il y a une réelle faiblesse de l'étanchéité de la façade au droit de l'humidité constaté.

Nous constatons également que la température est fort proche du point de rosée au moment de notre passage.

Le reste de l'habitation est sain.

Nous conseillons vivement de traiter les façades avant et latérales afin d protéger efficacement les murs actuels à la fois des intempéries mais aussi des ponts thermiques.

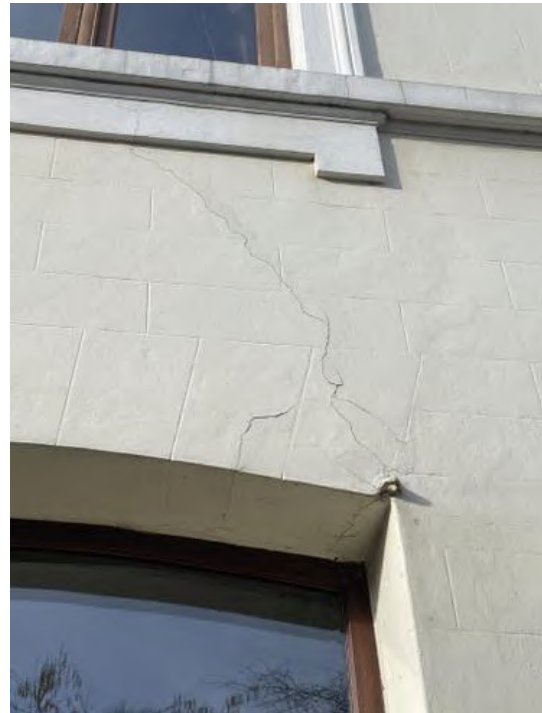
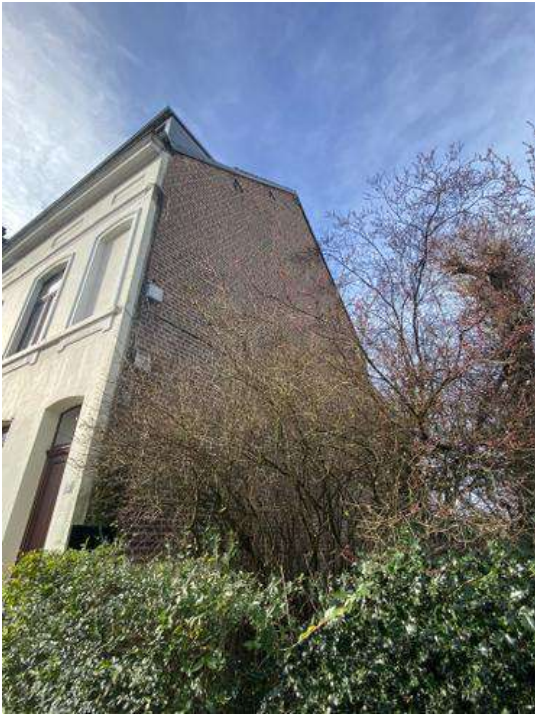
Problème(s) mineur(s)

Nous avons pu constater quelques désordres mineurs au niveau des façades:

1) fissure du parement en façade avant. Ces fissures semblent assez anciennes néanmoins le mauvais a été suffisamment important pour fissuré des blocs, les fissures ne suivant pas les joints comme on peut le constater habituellement. Nous conseillons de réparer préalablement les fissures en façade avant de réaliser un enduit sur l'ensemble de la façade. L'isolation par l'extérieur sera probablement refusé par les autorités communales. Budget de l'ordre de 100 euros/m²
2) nous conseillons d'isoler l'entièreté du pignon et de le recouvrir d'une enduit pour avoir une uniformité avec les façades avant et arrières. Attention isoler et enduire le pignon (ou y placer un autre revêtement tel un bardage en ardoises, bois,...)nécessitera l'introduction d'une demande de permis préalable car c'est visible de la chaussée.

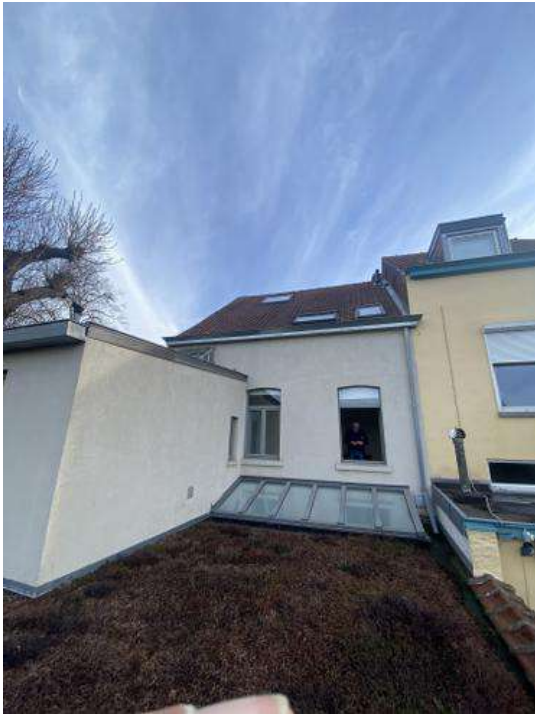
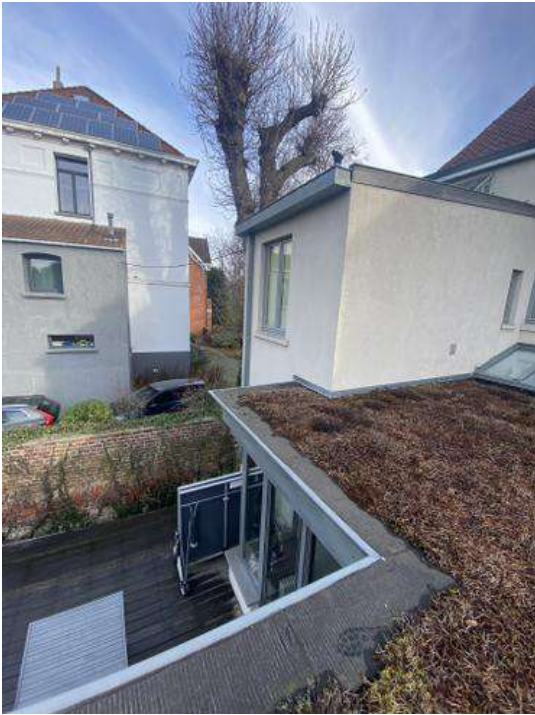
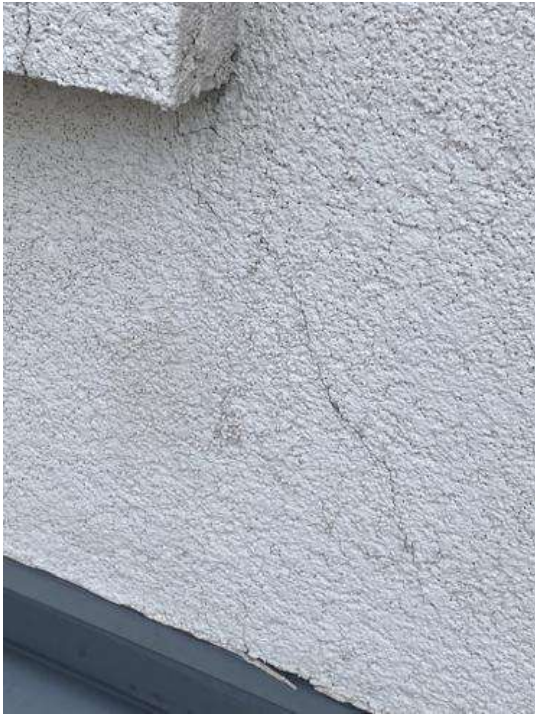
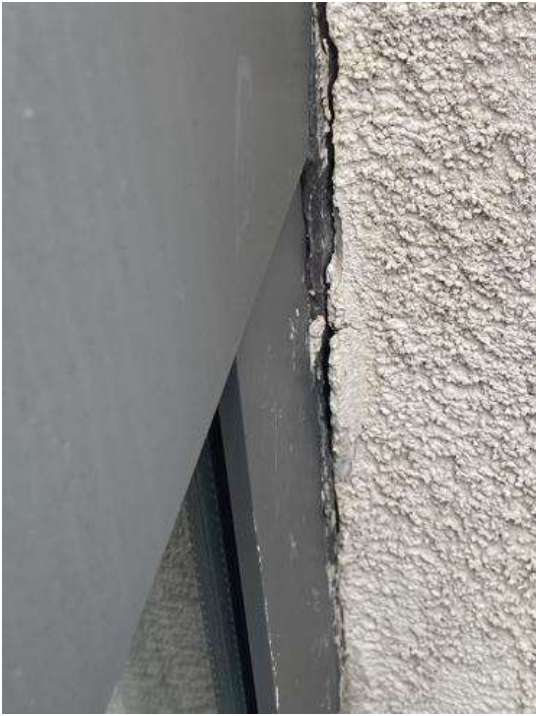
Problème(s) mineur(s)

Attention, en façade arrière, il faudrait refaire les joints autour des menuiseries extérieures. De petites fissures apparaissent au niveau de l'enduit.

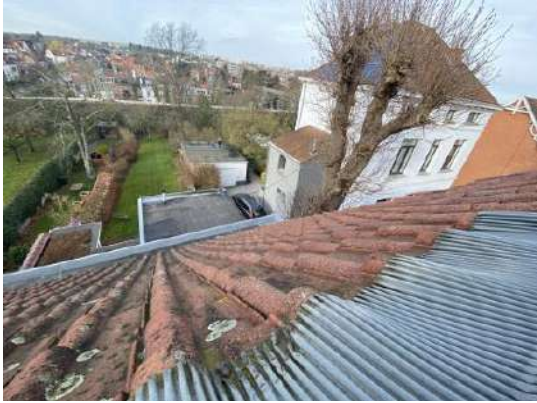
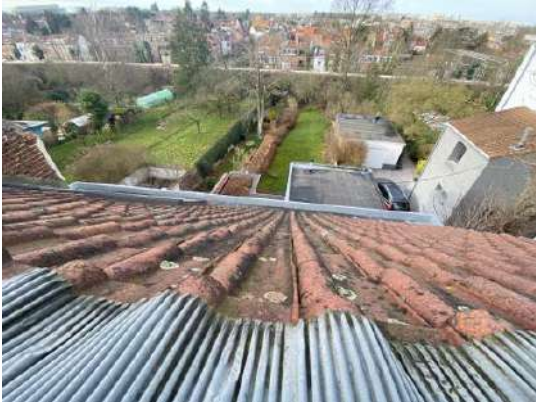
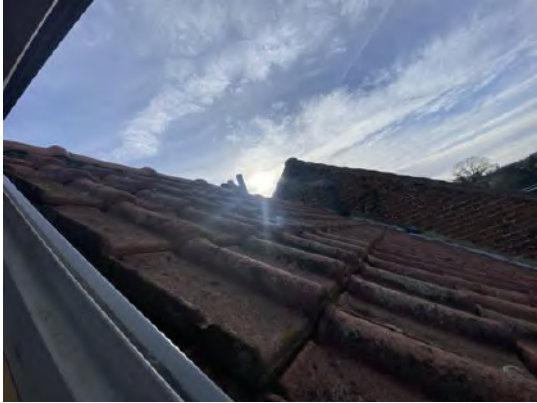
Pas de remarque particulière au niveau de la toiture.

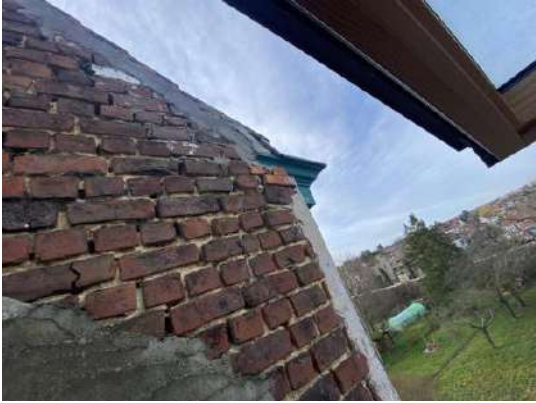
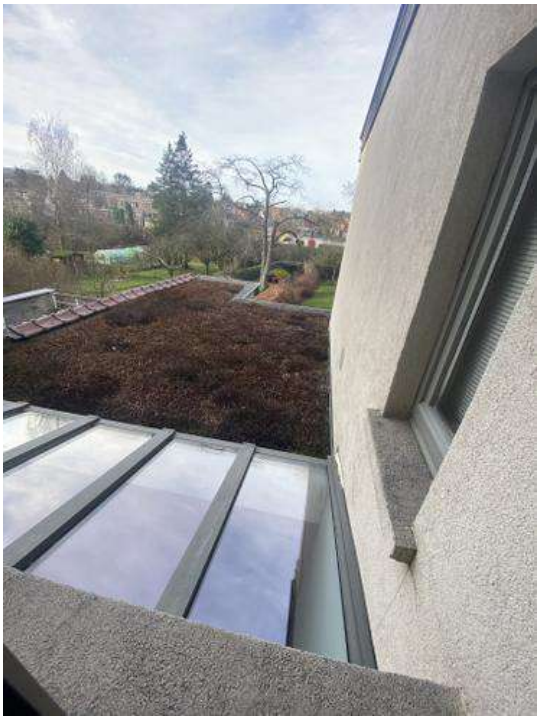
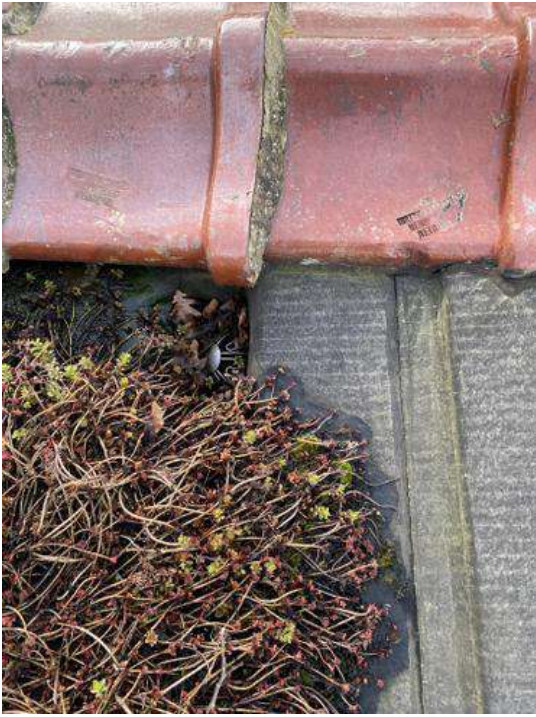
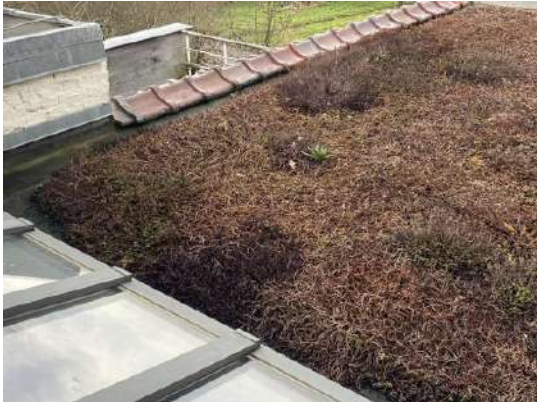
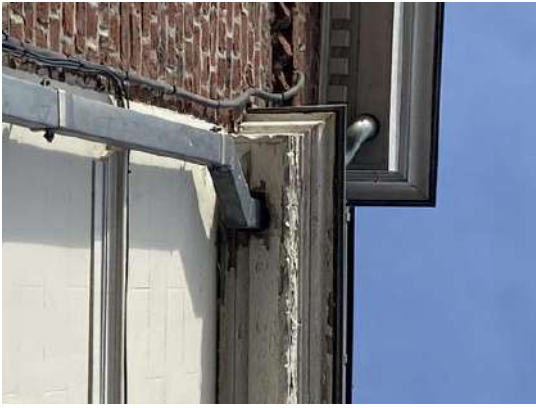
Problème(s) mineur(s)

Attention la corniche en façade avant est relativement abîmée au droit du passage de la descente d'eau pluviale. Nous recommandons de faire vérifier son état et remplacer si besoin l'étanchéité de la corniche. Il faut également prévoir un budget pour l'entretien de la peinture de la corniche. Budget 3.500 à 5.000 euros en fonction de l'état de la corniche

Pas de solin au droit du mitoyen de gauche. Les joints sont partiellement évidés et représentent un point faible de l'étanchéité du mitoyen.

Les végétations sur la toiture plate sont brûlées.

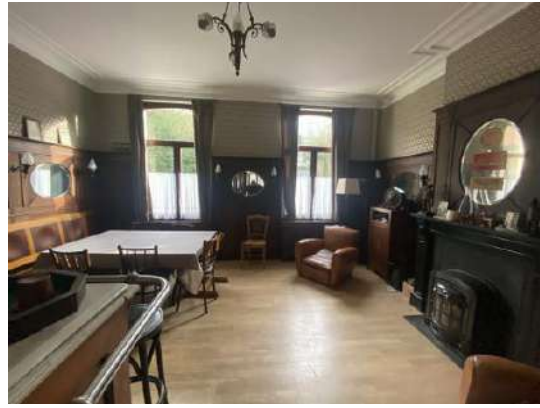
Photo 18

Les pièces de vie ont entièrement été rénovées lors de la construction de l'extension en 2010. Elles présentent un aspect contemporain. Les murs mitoyens ont été dédoublés et isolés par l'intérieur afin de réduire les pertes énergétiques et garantir une bonne isolation phonique. Au niveau du mitoyen un thermogyps de type 60mm a été placé.

Pour la pièce à l'avant le propriétaire a aménagé un coin bistro rappelant l'origine de la bâtisse. Les finitions sont de qualité. Une simple isolation phonique a été placée. Il n'était pas nécessaire d'isoler cette partie, les locaux adjacents étant chauffés.

La façade avant est relativement libre et permettrait une isolation par l'intérieur - attention aux raccord avec les moulures de plafond.

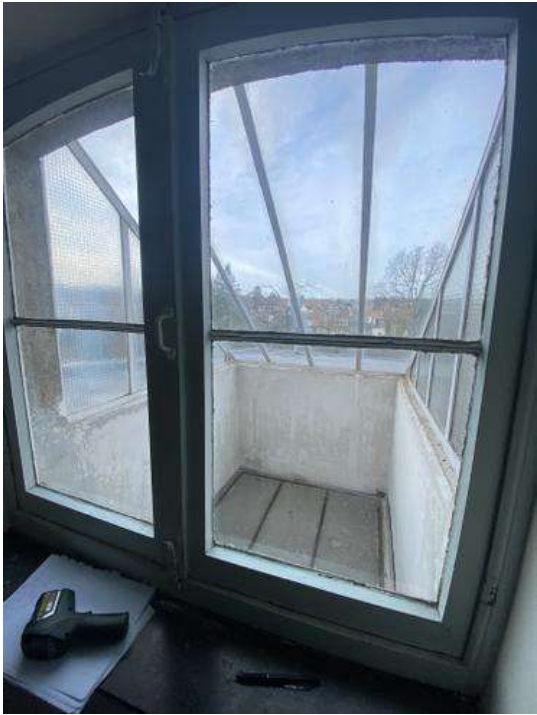
Photo 34

Problème(s) majeur(s)

La façade entière a été isolée mais le petit débarras qui donne sur les palier constituée un point faible. Il est vétuste et présente encore des vitrages à simple vitrage. Il n'est protégé que par un châssis en bois avec simple vitrage. Nous conseillons de faire démonter ce débarras, remplacer la fenêtre palière et effectuer les réserves nécessaires avec l'enduit sur isolation.

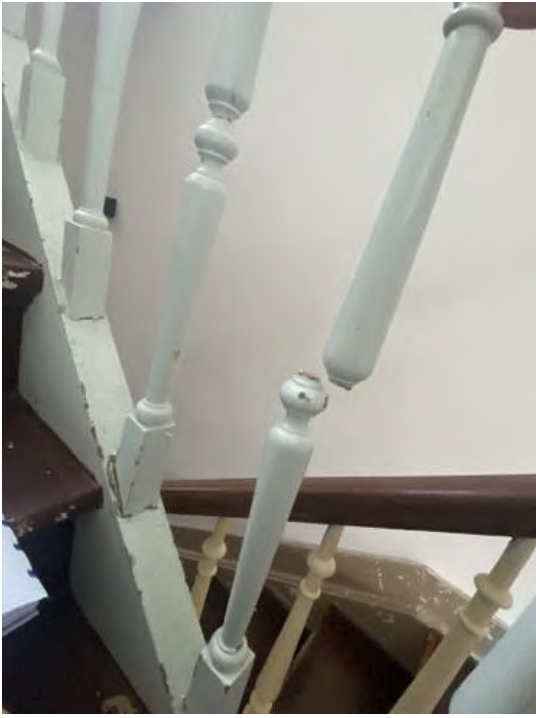
Photo 35

Problème(s) majeur(s)

Attention, un des montants est cassé. Il faut le remplacer impérativement pour des raisons de sécurité.

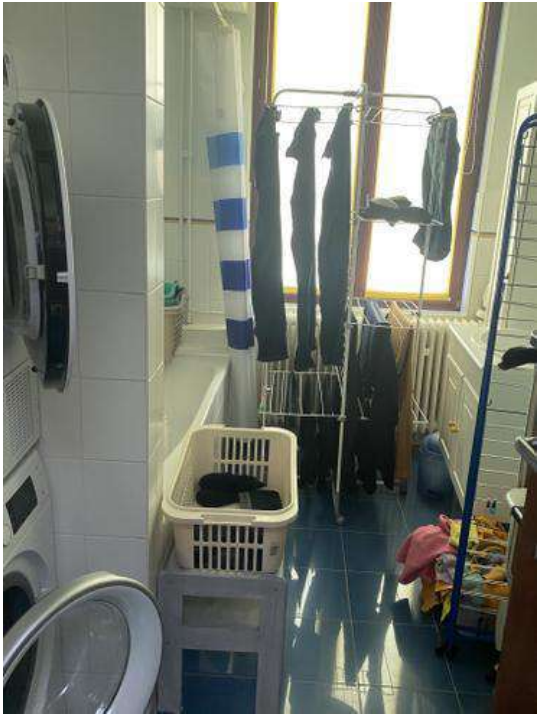
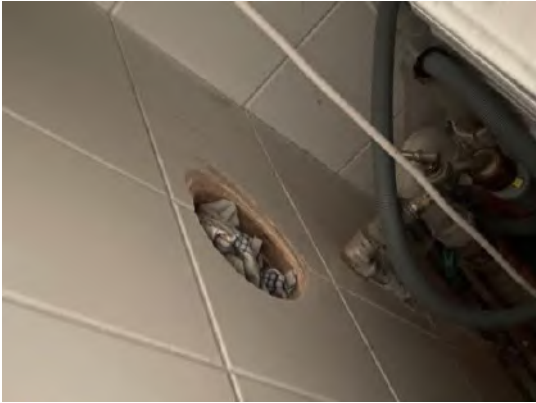
Problème(s) mineur(s)

Pour le local buanderie situé au niveau du RDC, nous conseillons vraiment la pose d'une ventilation mécanique afin d'en améliorer le climat. Des trous ont été bouchés avec des essais probablement pour éviter des entrées de froid mais cela crée un local humide et mal ventilé.

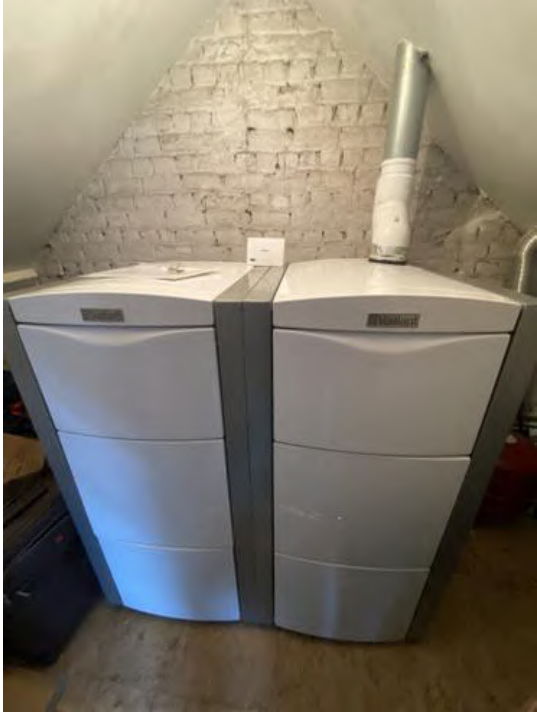
Photo 38

La chaudière edate de 2011, il s'agit d'une chaudière gaz à condensation de marque Vaillant de type VKKS avec une puissance nominale de 33,8 Kw. La puissance de la chaudière est suffisante vu le degré d'isolation des pièces à l'arrière.

Nous recommandons l'isolation des canalisations dans le local chaufferie situé au niveau du grenier et ce afin des limiter les pertes.
