# Asbestinventarisatetest

Eendenlaan 36, 3090 Overijse

Attestnummer : 20240921-000036.000

Uitgegeven op : 21.09.2024

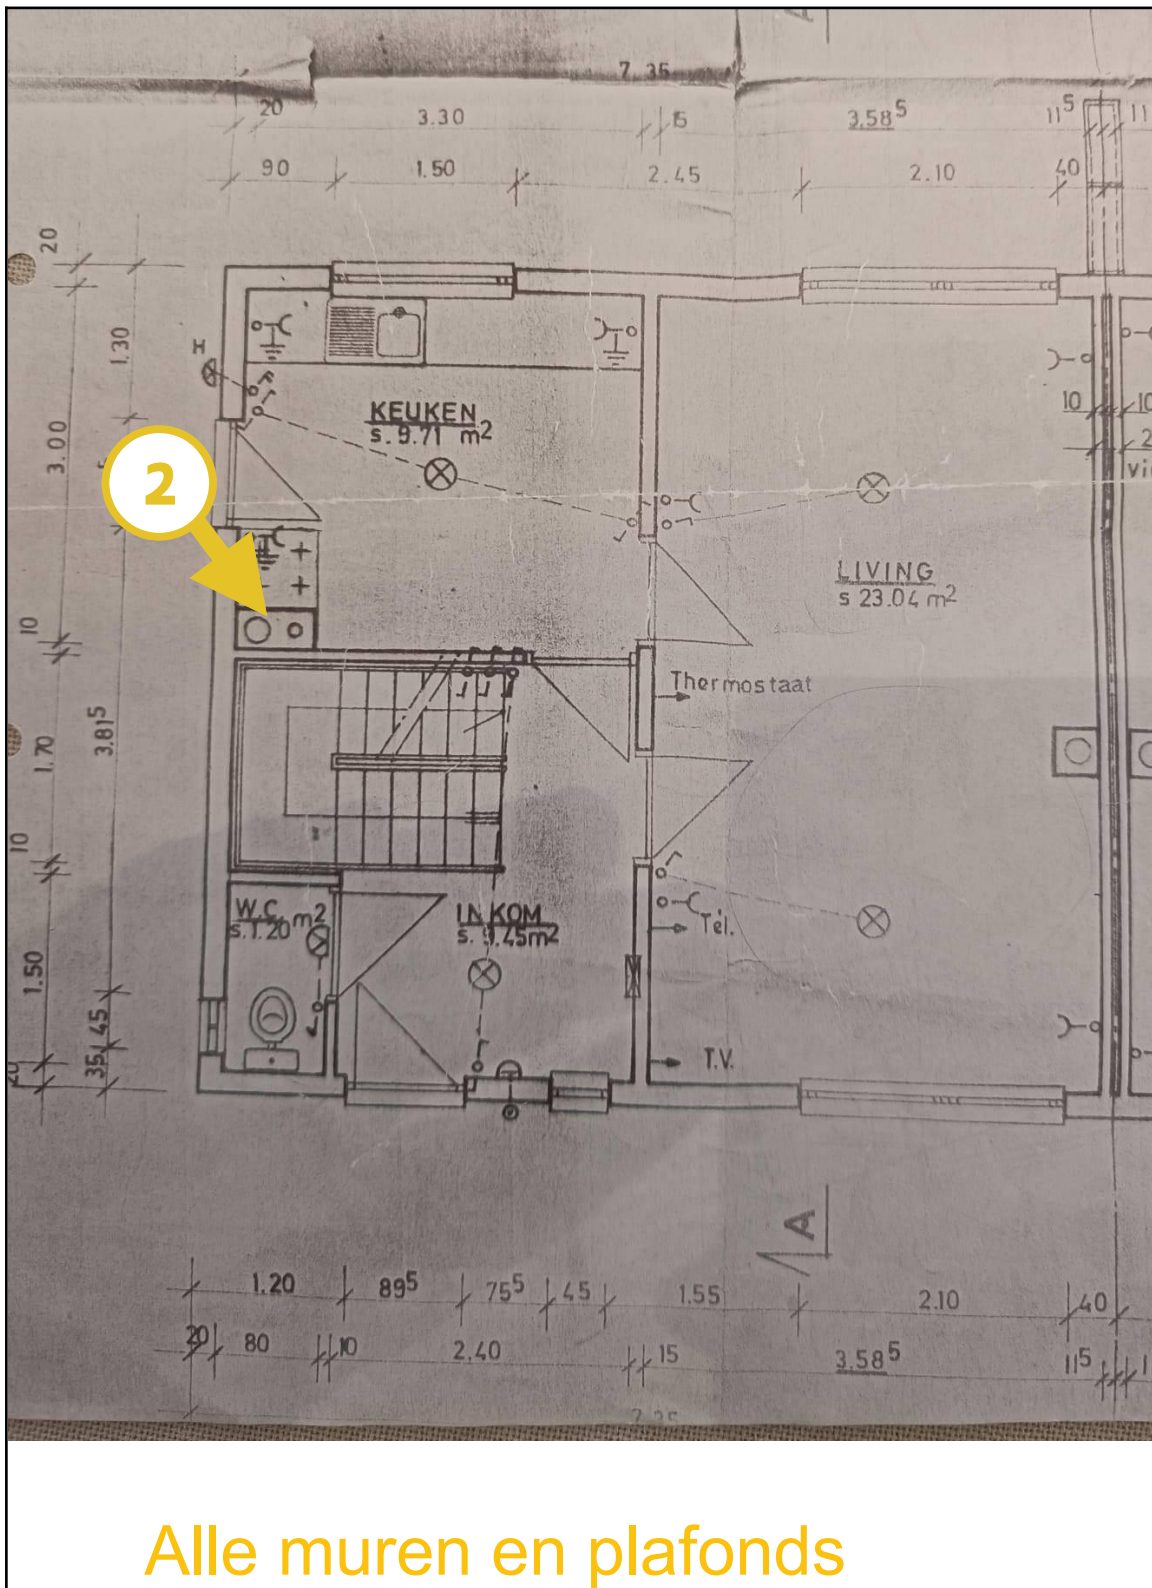
# Plan 1.1: Gelijkvloers

Alle muren en plafonds

2. Roetluikje	Asbestmateriaal	Zorgvuldig beheren
6. Muren en plafonds	Advies	-

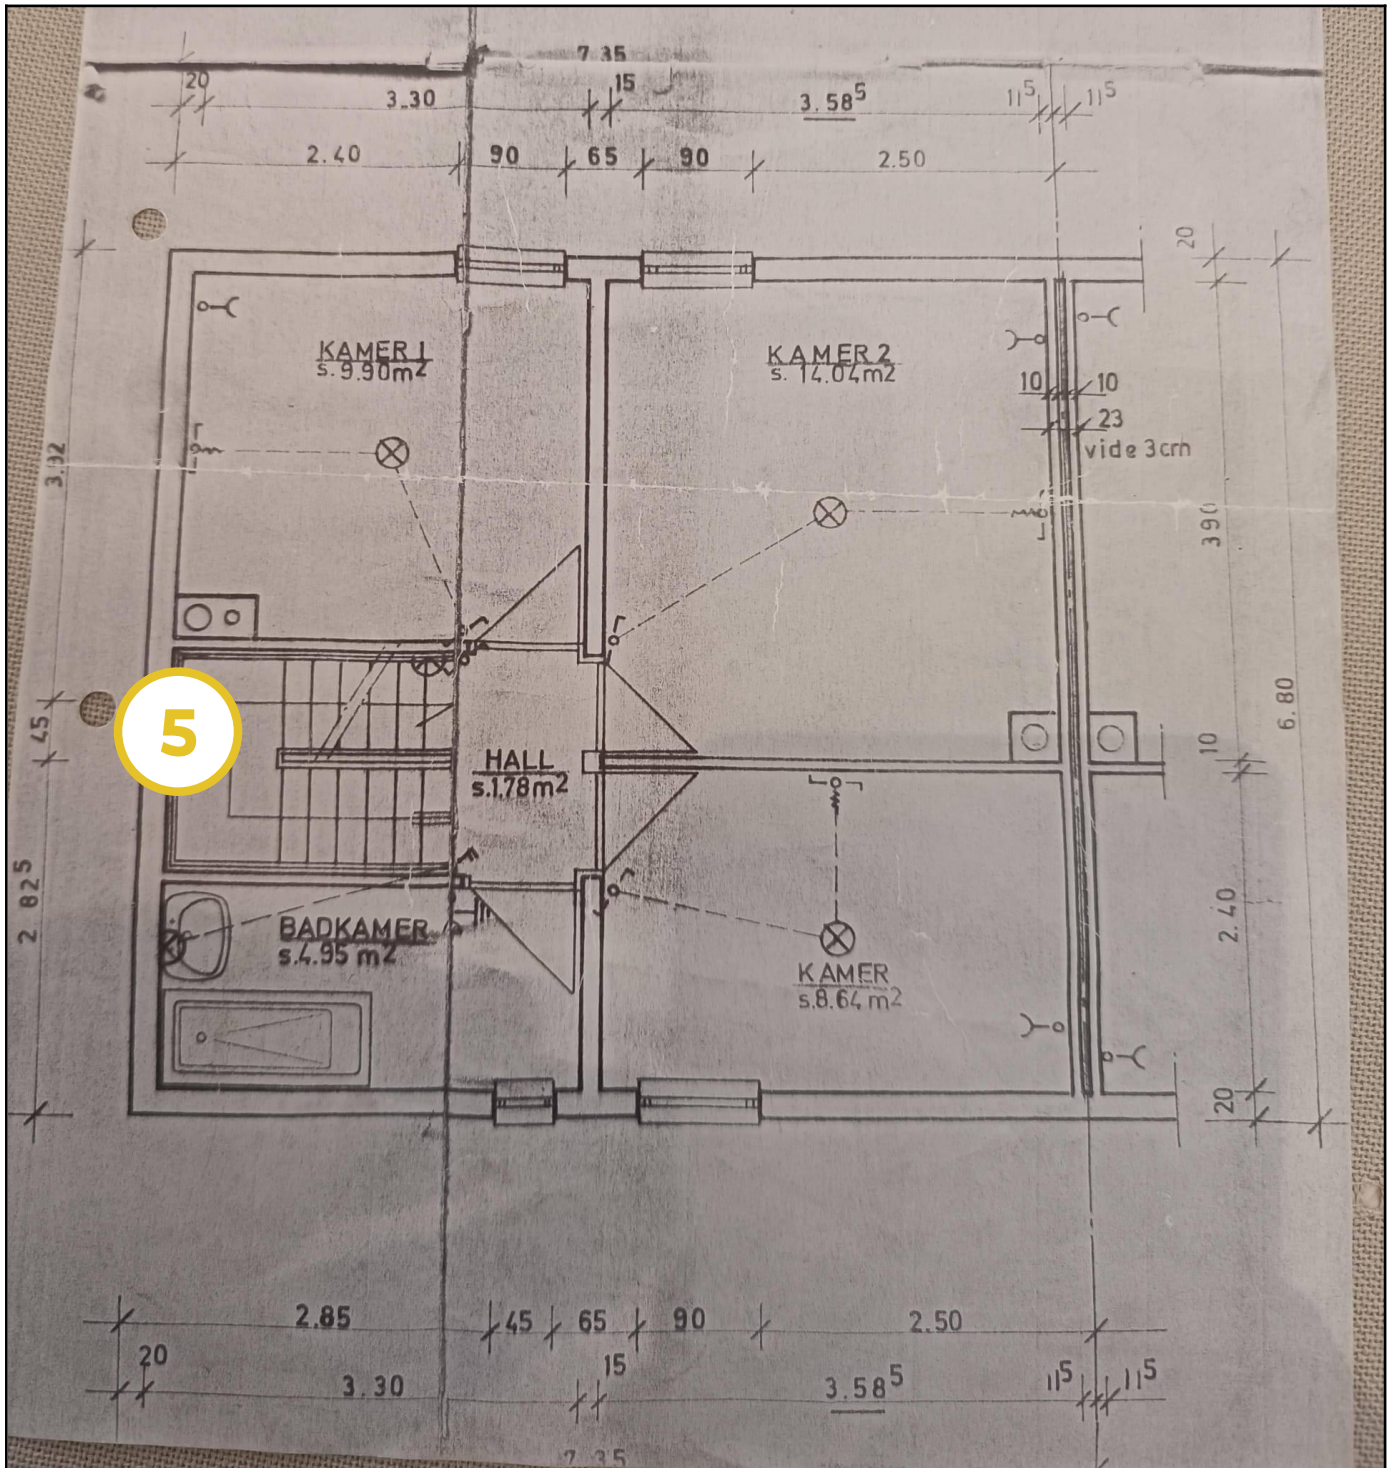
## Plan 1.2: 1ste verdiep

Alle muren en plafonds

5. Venstertablet	Asbestmateriaal	Zorgvuldig beheren
6. Muren en plafonds	Advies	-

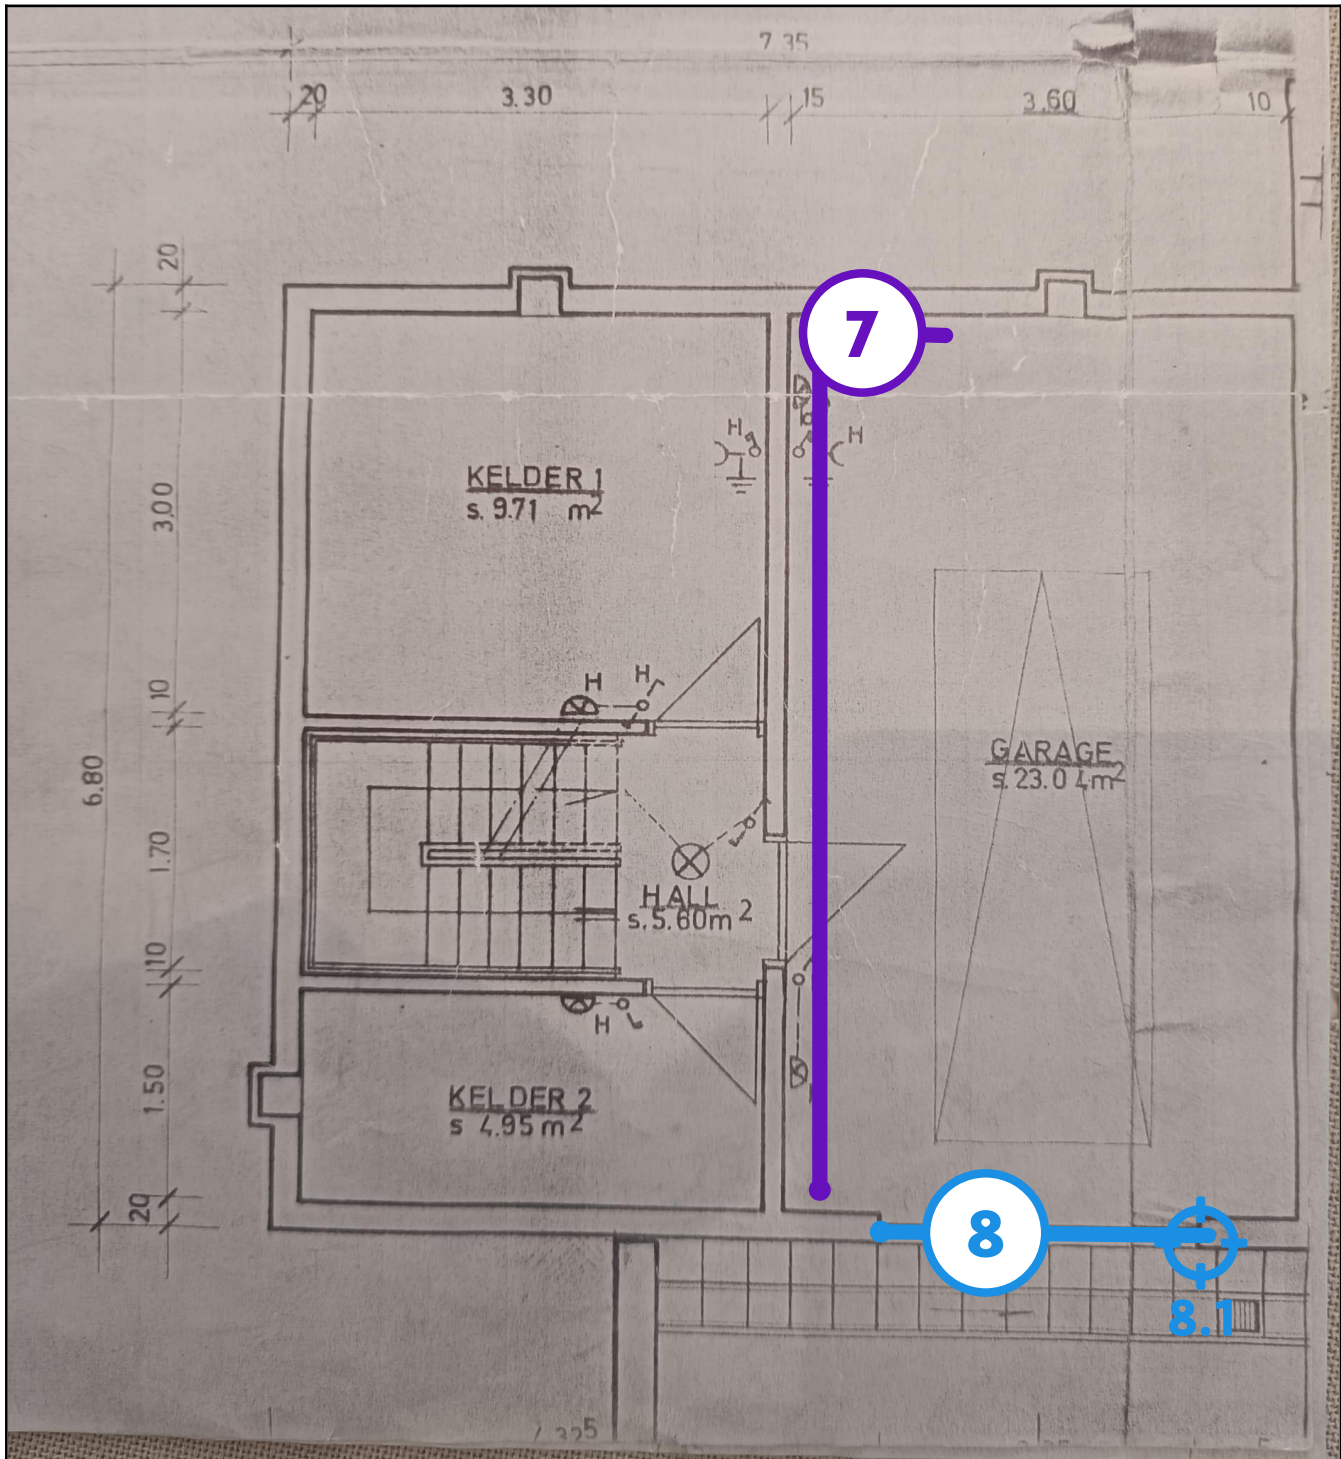
## Plan 1.3: Kelder

Alle muren en plafonds

6. Muren en plafonds	Advies	-
7. Leidingisolatie	Advies	-
8. Mastiek garage poort	Geen asbest	-
8.1 Code: A3	Puntmonster	-

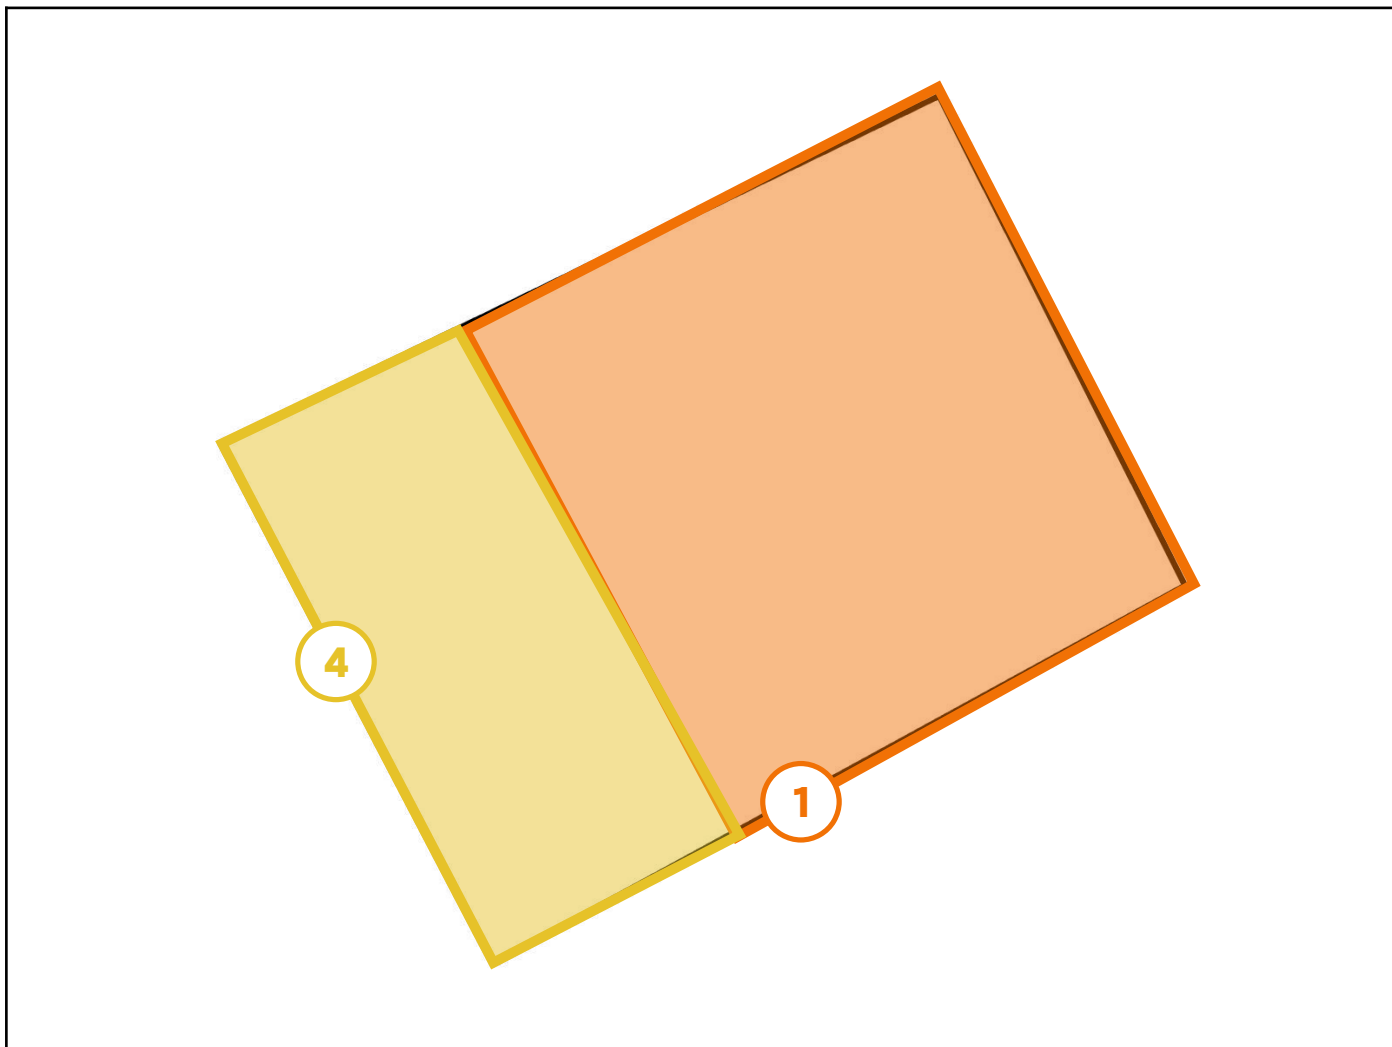
## Plan 1.5: Dak

Beschrijving	Type	Actie
1. Dakleien	Asbestmateriaal	Verwijderen
4. Roofing	Asbestmateriaal	Zorgvuldig beheren

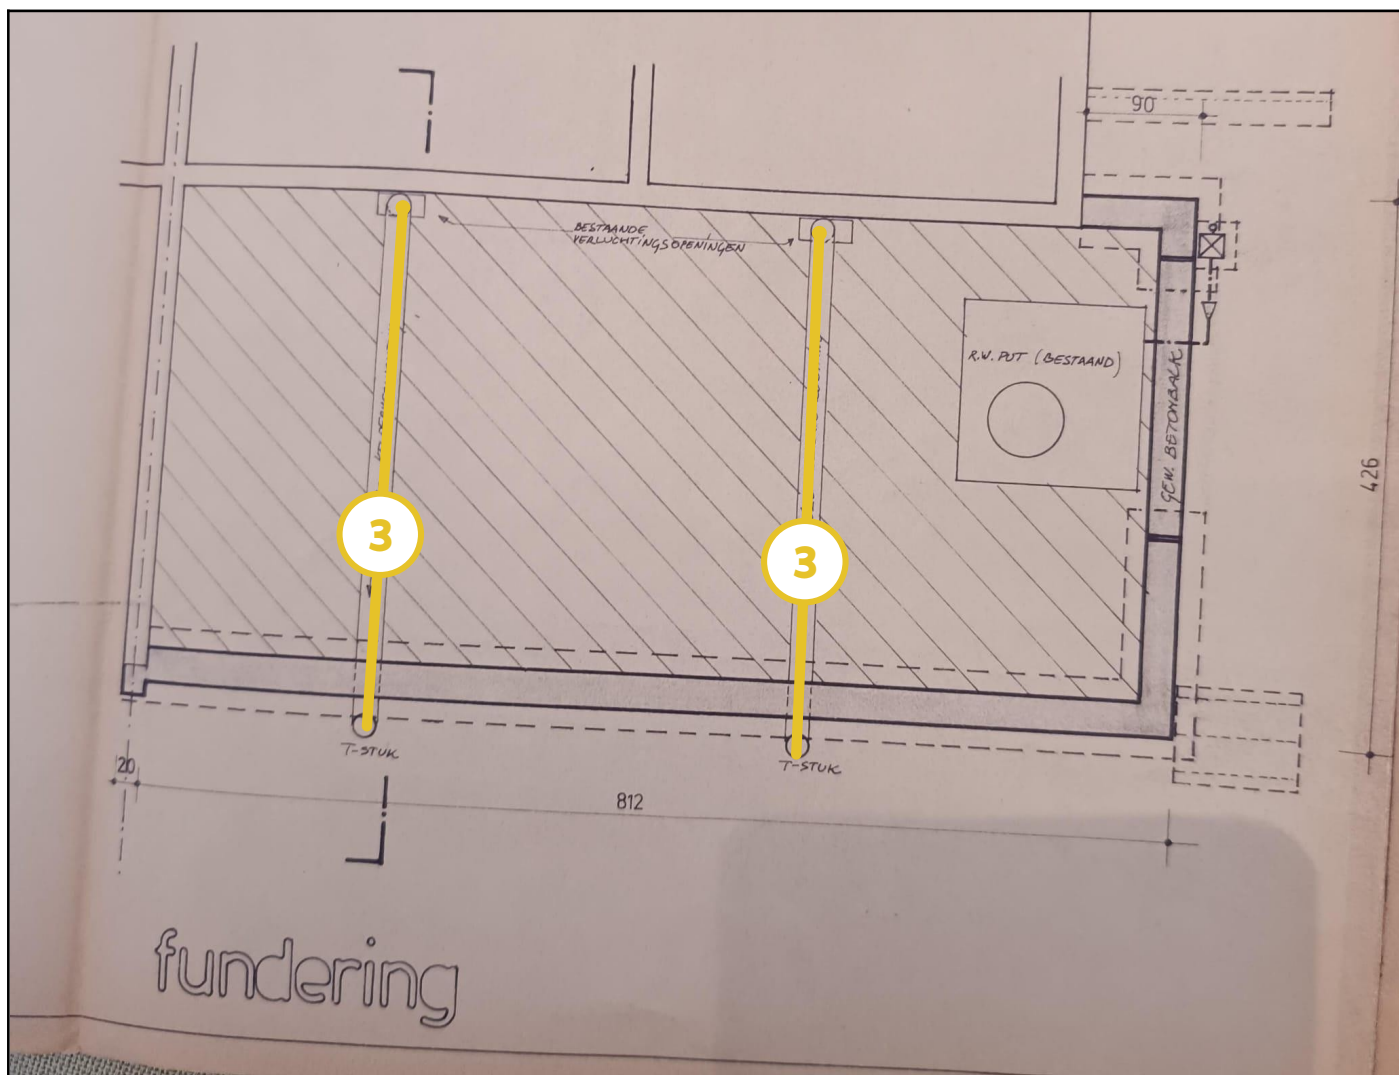
## Plan 1.6: Fundering

Beschrijving	Type	Actie
3. Verluuchtingsbuizen	Asbestmateriaal	Zorgvuldig beheren

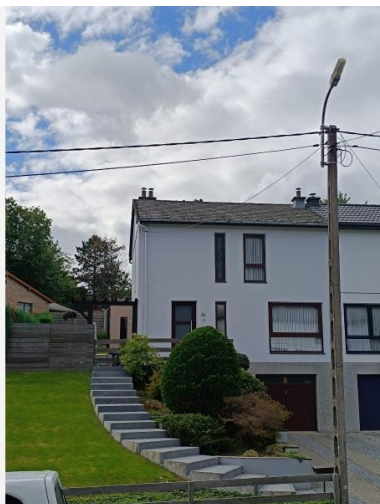
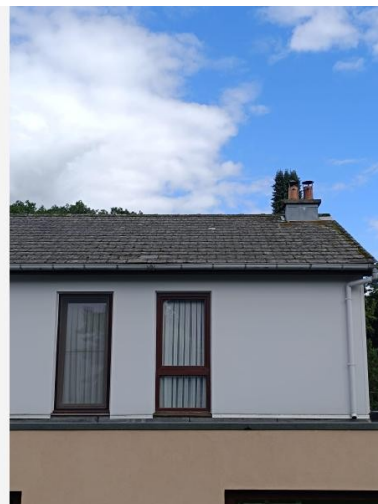
Overzichtsfoto

Detailfoto

- Plan 1.5: Dak

Eindbeoordeling materiaalrisico	Verhoogd materiaalrisico en/of verhoogde kans op vezelvrijgave
---------------------------------	--

Gebondenheid	Categorie 1: hechtgebonden in oorsprong
Asbestsoort (vezeltype)	Crocidoliet aanwezig
Asbestconcentratie	Laag (< 50%)
Afschermingsgraad van het gehele materiaal	Geheel of deels vrij aan de buitenlucht
Toestand van het materiaal	Matig beschadigd, matig verweerd

Beschrijving	Dakleien
Omgeving	Buiten
Primaire drager	Schuin dak
Asbestmateriaal	Dak- en gevelbekleding - Lei, shingle
Bindmiddel van asbestmateriaal	Cement
Gebondenheid op basis van bindmiddel	Hecht
Hoeveelheid (oppervlakte - aantal)	<ul style="list-style-type: none"><li>• 82,00 m<sup>2</sup> - 1 stuk</li></ul>
Totale oppervlakte	82,00 m <sup>2</sup>
Eenvoudig bereikbaar	Ja
Bevestigingswijze	<ul style="list-style-type: none"><li>• Genageld, geniet</li></ul>
Identificatiemethode	Vaststelling zonder monstername
Destructieve handeling voor identificatie	Nee

Het asbestmateriaal valt onder de mijlpaal van 2034.

Verwijderen

- Zorg voor een veilig beheer. Vermijd het beschadigen van het asbestmateriaal. Controleer de toestand jaarlijks op wijzigingen.
- Verwijder dit asbestmateriaal zo snel mogelijk. Volg de toestand goed op.

- Eenvoudige handelingen: mag via doe-het-zelf of door werknemer(s) met opleidingsattest eenvoudige handelingen  
"Neem altijd de juiste voorzorgsmaatregelen.

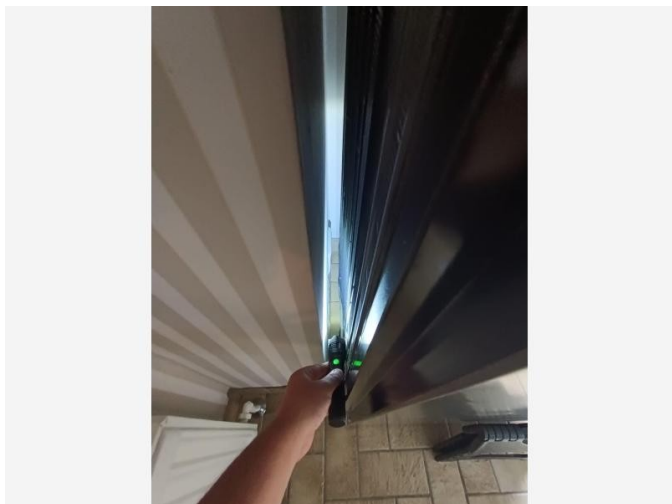
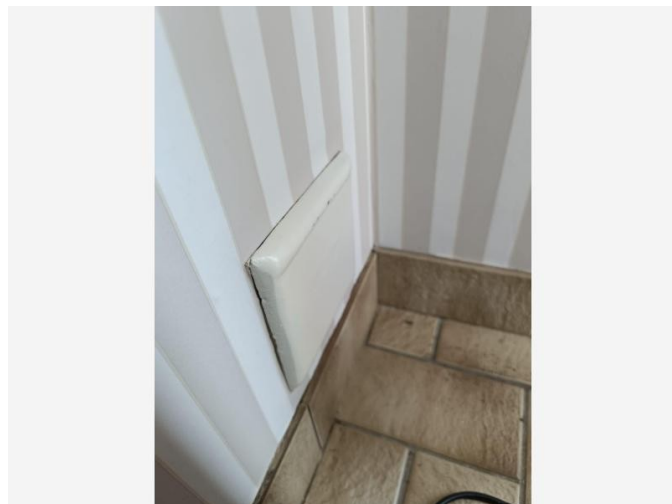
Overzichtsfoto

Detailfoto

- Plan 1.1: Gelijkvloers

Eindbeoordeling materiaalrisico	Laag materiaalrisico en/of verlaagde kans op vezelvrijgave
---------------------------------	--

Gebondenheid	Categorie 1: hechtgebonden in oorsprong
Asbestsoort (vezeltype)	Crocidoliet aanwezig
Asbestconcentratie	Laag (< 50%)
Afschermingsgraad van het gehele materiaal	Niet stootvaste afscherming
Toestand van het materiaal	Licht beschadigd, licht verweerd. Intact calciumsilicaatmateriaal of categorie III 'gebondenheid'

Beschrijving	Roetluikje
Omgeving	Binnen
Primaire drager	Binnenwand
Asbestmateriaal	Plaat, paneel, tablet - Generiek
Bindmiddel van asbestmateriaal	Cement
Gebondenheid op basis van bindmiddel	Hecht
Hoeveelheid (oppervlakte - dikte - aantal)	<ul style="list-style-type: none"><li>• 0,20 m<sup>2</sup> - 0,50 cm - 1 stuk</li></ul>
Totaal volume	0,001 m <sup>3</sup>
Eenvoudig bereikbaar	Ja
Bevestigingswijze	<ul style="list-style-type: none"><li>• Geklemd</li><li>• Verlijmd, ingegoten, versmeerd</li></ul>
Identificatiemethode	Vaststelling zonder monstername
Destructieve handeling voor identificatie	Nee

Het asbestmateriaal valt onder de mijlpaal van 2040.

Zorgvuldig beheren

- Zorg voor een veilig beheer. Vermijd het beschadigen van het asbestmateriaal. Controleer de toestand jaarlijks op wijzigingen.

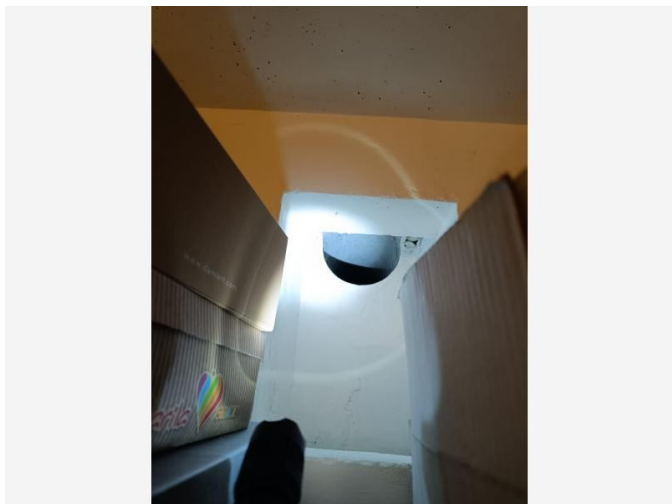
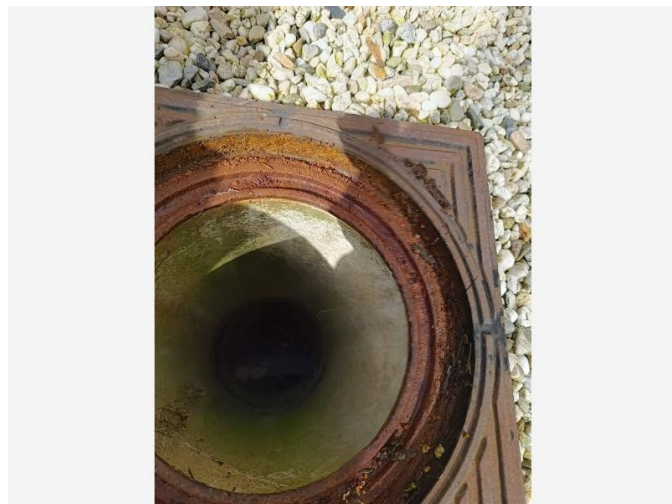
Overzichtsfoto

Detailfoto

- Plan 1.6: Fundering

Eindbeoordeling materiaalrisico	Laag materiaalrisico en/of verlaagde kans op vezelvrijgave
---------------------------------	--

Gebondenheid	Categorie 1: hechtgebonden in oorsprong
Asbestsoort (vezeltype)	Crocidoliet aanwezig
Asbestconcentratie	Laag (< 50%)
Afschermingsgraad van het gehele materiaal	Geheel of deels (ook) vrij aan binnenluchtstromen
Toestand van het materiaal	Onbeschadigd, niet verweerd

Beschrijving	Verluchtingsbuizen
Omgeving	Binnen
Primaire drager	Vloer
Asbestmateriaal	Buis, koker, leiding, pijp, doorvoer
Bindmiddel van asbestmateriaal	Cement
Gebondenheid op basis van bindmiddel	Hecht
Hoeveelheid (lengte - omtrek - dikte - aantal)	<ul style="list-style-type: none"><li>• 10,00 m - 40,00 cm - 1,00 cm - 2 stuks</li></ul>
Totaal volume	0,08 m <sup>3</sup>
Eenvoudig bereikbaar	Ja
Bevestigingswijze	<ul style="list-style-type: none"><li>• Geklemd</li></ul>
Identificatiemethode	Vaststelling zonder monsternamen
Destructieve handeling voor identificatie	Nee

Het asbestmateriaal valt onder de mijlpaal van 2040.

Zorgvuldig beheren

- Zorg voor een veilig beheer. Vermijd het beschadigen van het asbestmateriaal. Controleer de toestand jaarlijks op wijzigingen.

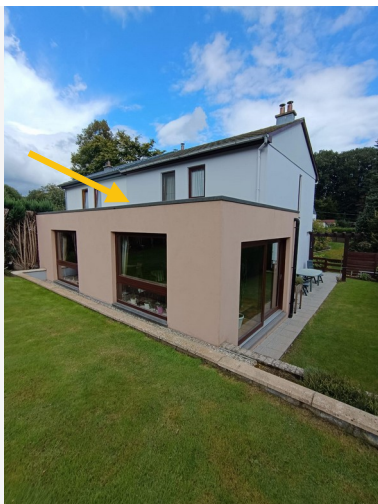
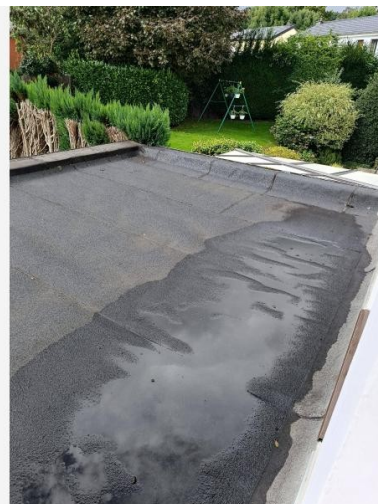
Overzichtsfoto

Detailfoto

- Plan 1.5: Dak

Eindbeoordeling materiaalrisico	Laag materiaalrisico en/of verlaagde kans op vezelvrijgave
---------------------------------	--

Gebondenheid	Categorie 1: hechtgebonden in oorsprong
Asbestsoort (vezeltype)	Alleen chrysotiel
Asbestconcentratie	Laag (< 50%)
Afschermingsgraad van het gehele materiaal	Geheel of deels vrij aan de buitenlucht
Toestand van het materiaal	Licht beschadigd, licht verweerd. Intact calciumsilicaatmateriaal of categorie III 'gebondenheid'

Beschrijving	Roofing
Omgeving	Buiten
Primaire drager	Plat dak
Asbestmateriaal	Dak- en gevelbekleding - Roofing
Bindmiddel van asbestmateriaal	Bitumen (roofing, teer, asfalt)
Gebondenheid op basis van bindmiddel	Hecht
Hoeveelheid (oppervlakte - aantal)	<ul style="list-style-type: none"><li>• 20,00 m<sup>2</sup> - 1 stuk</li></ul>
Totale oppervlakte	20,00 m <sup>2</sup>
Eenvoudig bereikbaar	Ja
Bevestigingswijze	<ul style="list-style-type: none"><li>• Verlijmd, ingegoten, versmeerd</li></ul>
Identificatiemethode	Vaststelling zonder monstername Motivatie: Groot risico op structurele gevolgschade (lekschade, werking installatie,...)
Destructieve handeling voor identificatie	Nee

Het asbestmateriaal valt onder de mijlpaal van 2040.

Zorgvuldig beheren

- Zorg voor een veilig beheer. Vermijd het beschadigen van het asbestmateriaal. Controleer de toestand jaarlijks op wijzigingen.
- Voer bijkomende staalname(s) uit.

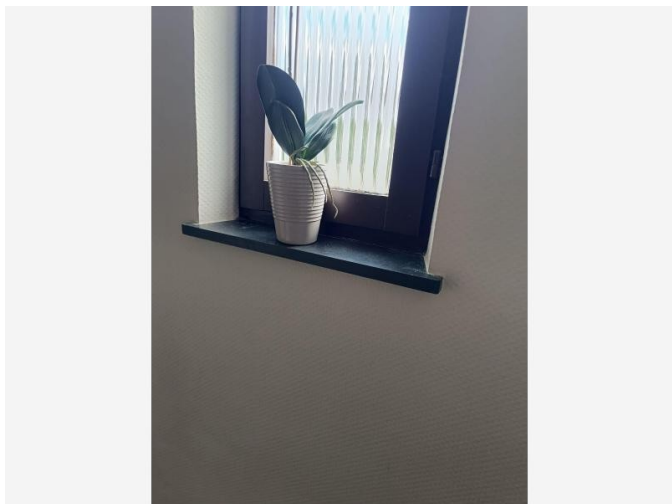
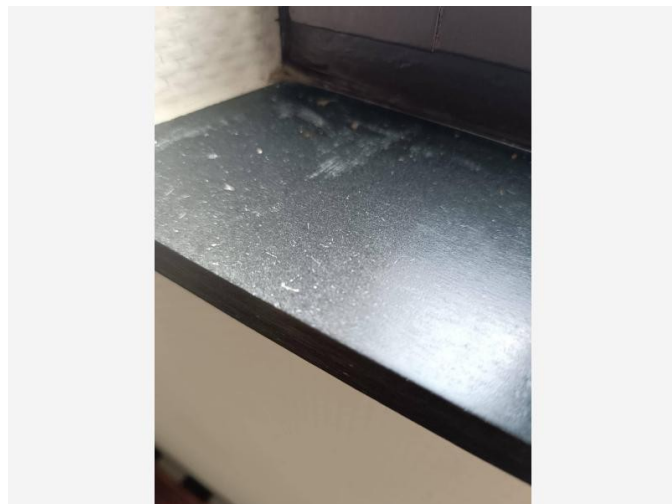
Overzichtsfoto

Detailfoto

- Plan 1.2: 1ste verdiep

Eindbeoordeling materiaalrisico	Laag materiaalrisico en/of verlaagde kans op vezelvrijgave
---------------------------------	--

Gebondenheid	Categorie 1: hechtgebonden in oorsprong
Asbestsoort (vezeltype)	Crocidoliet aanwezig
Asbestconcentratie	Laag (< 50%)
Afschermingsgraad van het gehele materiaal	Geheel of deels (ook) vrij aan de binnenlucht
Toestand van het materiaal	Onbeschadigd, niet verweerd

Beschrijving	Venstertablet
Omgeving	Binnen
Primaire drager	Wandopening verticaal (raam, deur, ...)
Asbestmateriaal	Plaat, paneel, tablet - Type Massal
Bindmiddel van asbestmateriaal	Cement
Gebondenheid op basis van bindmiddel	Hecht
Hoeveelheid (oppervlakte - dikte - aantal)	• 0,60 m <sup>2</sup> - 1,50 cm - 1 stuk
Totaal volume	0,009 m <sup>3</sup>
Eenvoudig bereikbaar	Ja
Bevestigingswijze	• Geklemd
Identificatiemethode	Vaststelling zonder monstername
Destructieve handeling voor identificatie	Nee

Het asbestmateriaal valt onder de mijlpaal van 2040.

Zorgvuldig beheren

- Zorg voor een veilig beheer. Vermijd het beschadigen van het asbestmateriaal. Controleer de toestand jaarlijks op wijzigingen.

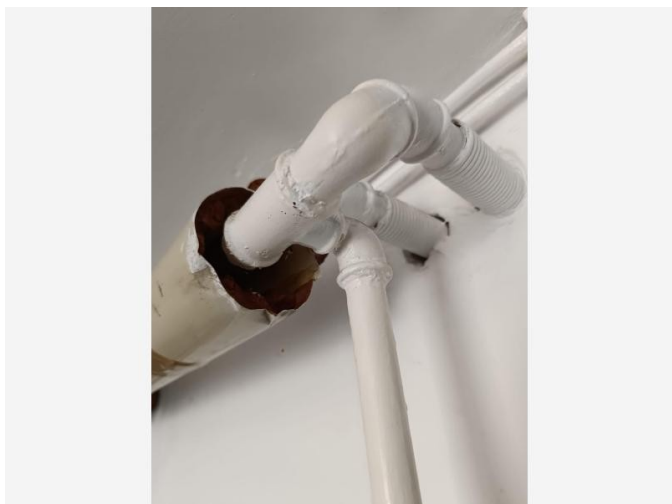
Vrije foto

De leidingisolatie is niet asbestverdacht.

- Plan 1.3: Kelder

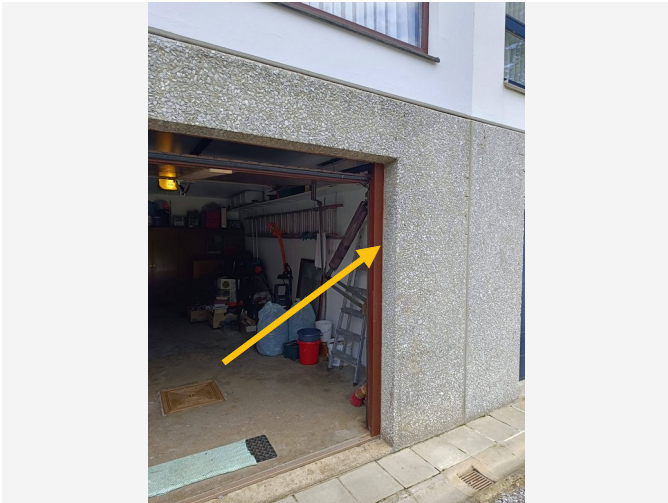
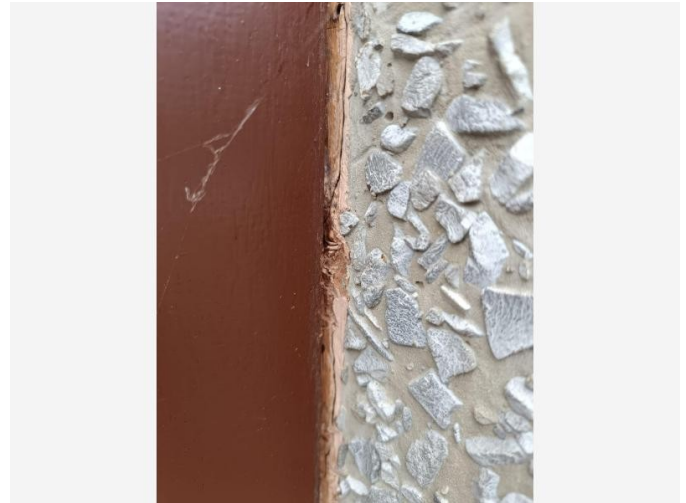
## Fiche 8: Mastiek garage poort

Overzichtsfoto

Detailfoto

Geen asbest

#	Type	Referentie	Resultaat
8.1	Puntmonster	A3	Geen asbest

<b>Beschrijving</b>	Mastiek garage poort
<b>Omgeving</b>	Buiten
<b>Primaire drager</b>	Wandopening verticaal (raam, deur, ...)
<b>Bindmiddel van materiaal</b>	Kitten, mastiek, pasta
<b>Gebondenheid op basis van bindmiddel</b>	Hecht
<b>Hoeveelheid (gewicht - aantal)</b>	<ul style="list-style-type: none"><li>• 0,30 kg - 1 stuk</li></ul>
<b>Totaal gewicht</b>	0,30 kg
<b>Identificatiemethode</b>	Vaststelling met monstername
<b>Destructieve handeling voor identificatie</b>	Nee
