# Asbestinventarisatetest

Kleine Molensstraat 11/01/2, 1800 Vilvoorde

Attestnummer : 20230619-000580.000

Uitgegeven op : 19.06.2023

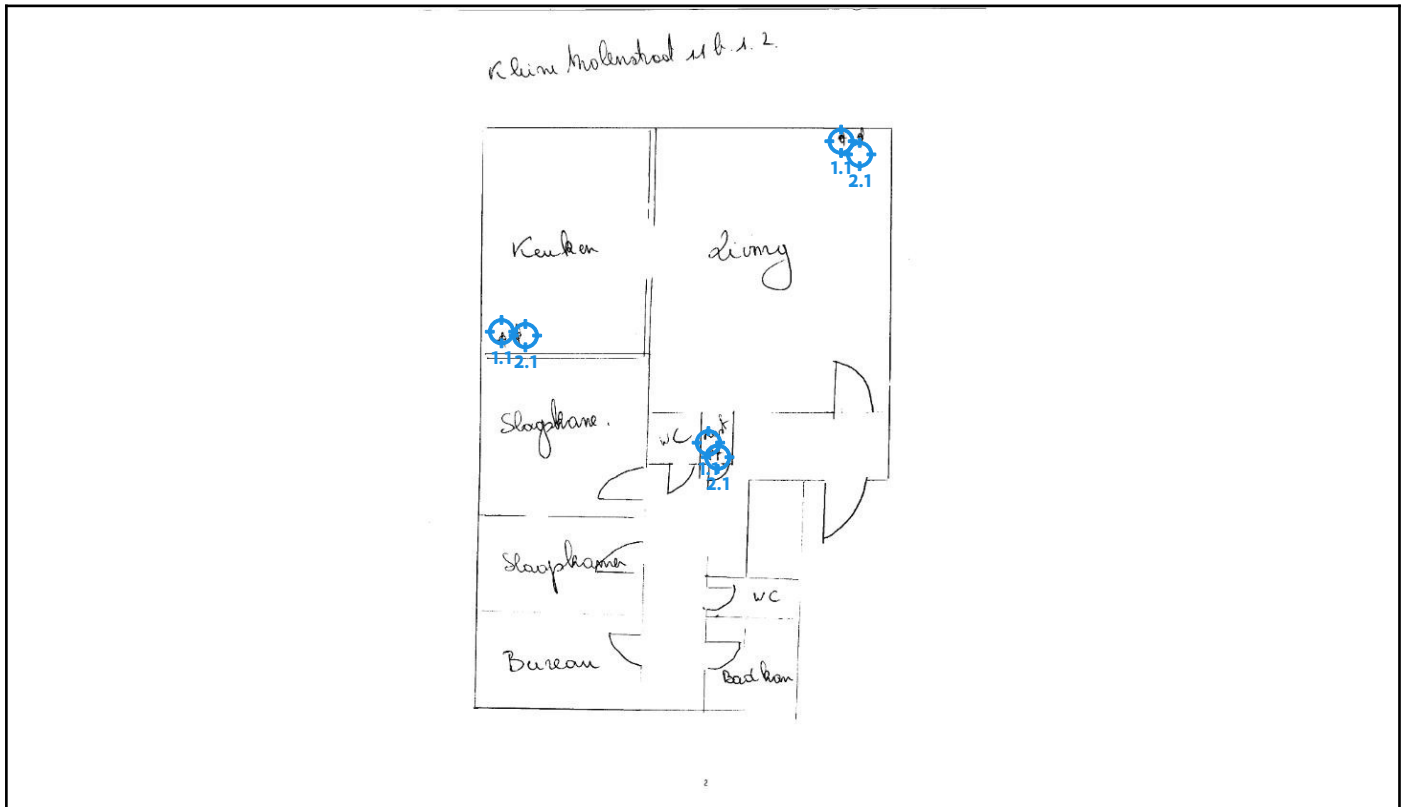
## Plan 1.1: 08062023 grondplan kleine molen 11

Beschrijving	Type	Actie
1. Mengmonster Muren	Geen asbest	-
1.1 Code: KMVI 1 MM	Mengmonster	-
2. Mengmonster Plafond	Geen asbest	-
2.1 Code: KMVI 2 MP	Mengmonster	-

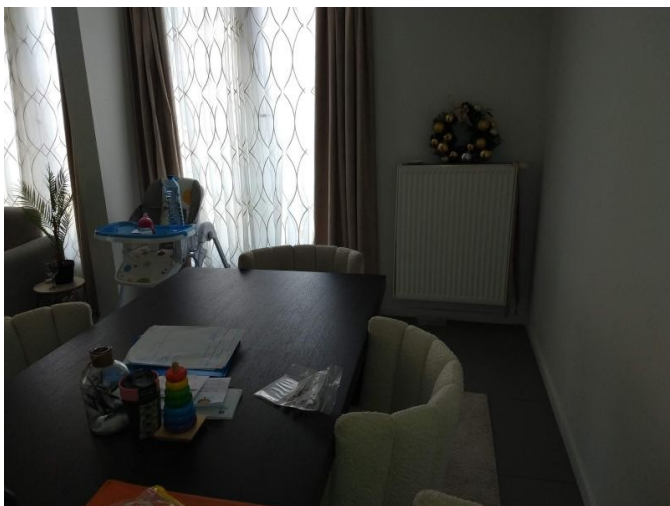
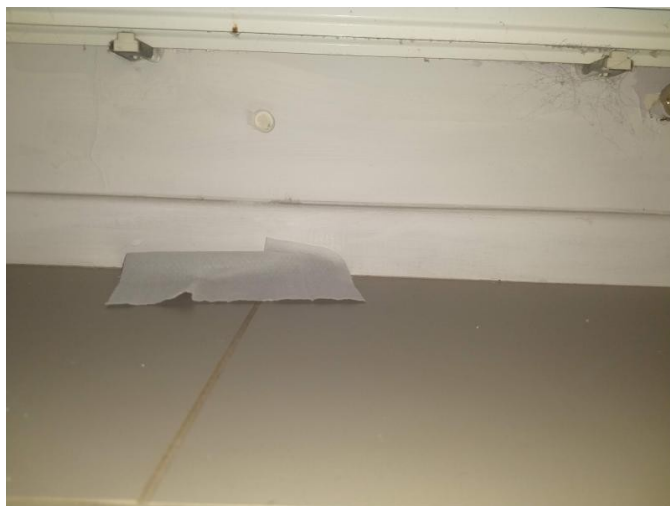
# Fiche 1: Mengmonster Muren

Geen asbest

#	Type	Referentie	Resultaat
1.1	Mengmonster	KMVI 1 MM	Geen asbest

Beschrijving	Mengmonster Muren
Omgeving	Binnen
Primaire drager	Binnenwand
Bindmiddel van materiaal	Gips - kalk

<b>Gebondenheid op basis van bindmiddel</b>	Niet-hechtgebonden
<b>Hoeveelheid (oppervlakte - dikte - aantal)</b>	• 125,00 m <sup>2</sup> - 1,00 cm - 1 stuk
<b>Totaal volume</b>	1,25 m <sup>3</sup>
<b>Identificatiemethode</b>	Vaststelling met monstername
<b>Destructieve handeling voor identificatie</b>	Nee

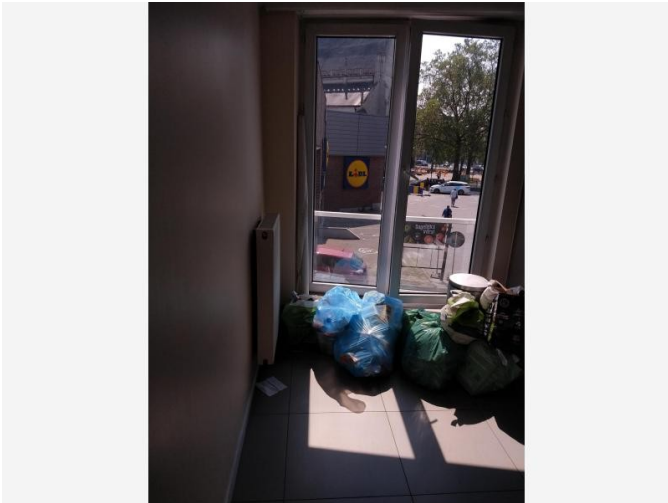
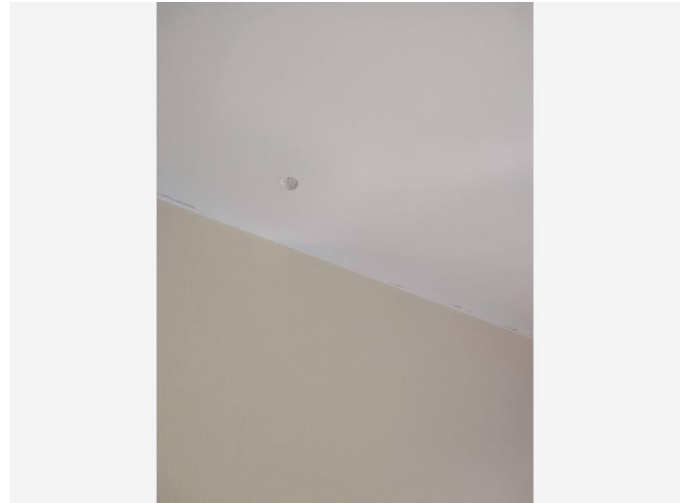
## Fiche 2: Mengmonster Plafond

Geen asbest

#	Type	Referentie	Resultaat
2.1	Mengmonster	KMVI 2 MP	Geen asbest

Beschrijving	Mengmonster Plafond
Omgeving	Binnen
Primaire drager	Plafond
Bindmiddel van materiaal	Gips - kalk

<b>Gebondenheid op basis van bindmiddel</b>	Niet-hechtgebonden
<b>Hoeveelheid (oppervlakte - dikte - aantal)</b>	• 125,00 m <sup>2</sup> - 1,00 cm - 1 stuk
<b>Totaal volume</b>	1,25 m <sup>3</sup>
<b>Identificatiemethode</b>	Vaststelling met monstername
<b>Destructieve handeling voor identificatie</b>	Nee
