Habitation inspectée

Chaussée d'Ophain, 3 - 1440 Wauthier-Braine

## Audit Technique (Home-Technic-BE-FR)

3663 / Chaussée d'Ophain, 3 - 1440  
Wauthier-Braine

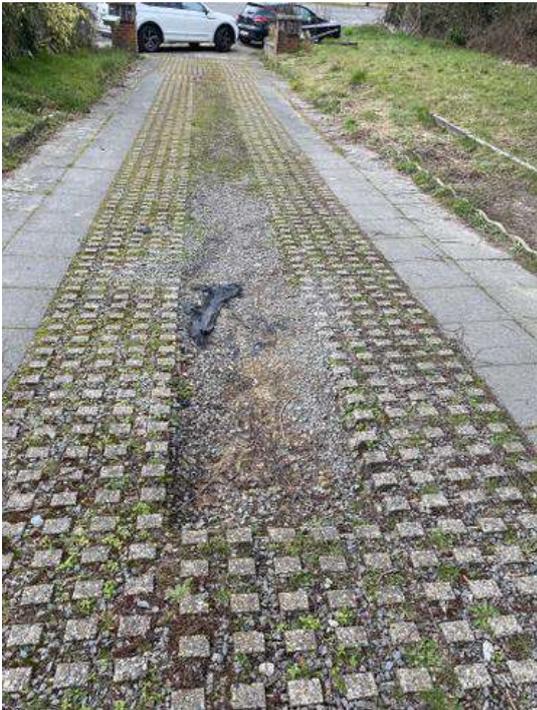
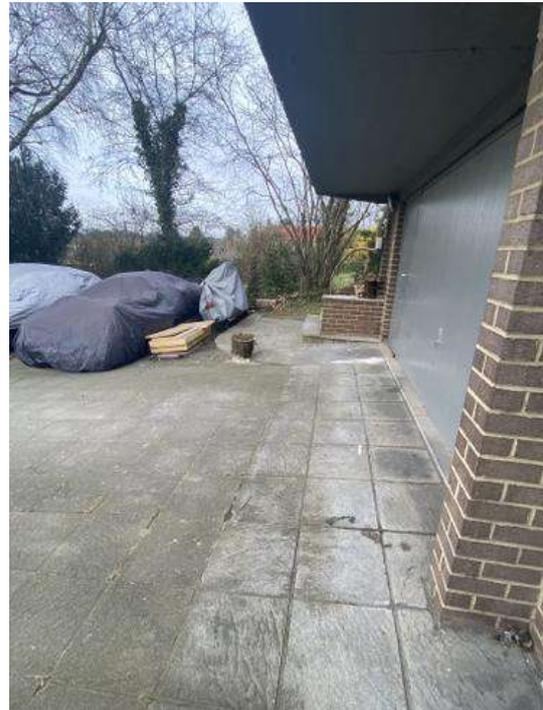
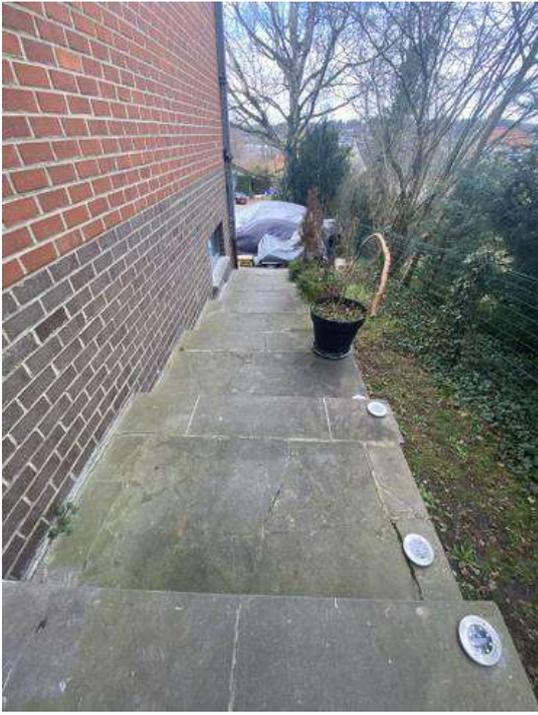
Entretien nécessaire

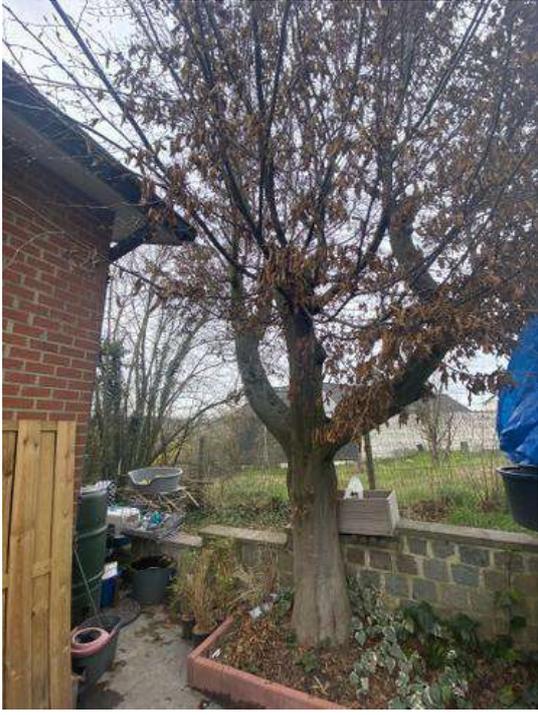
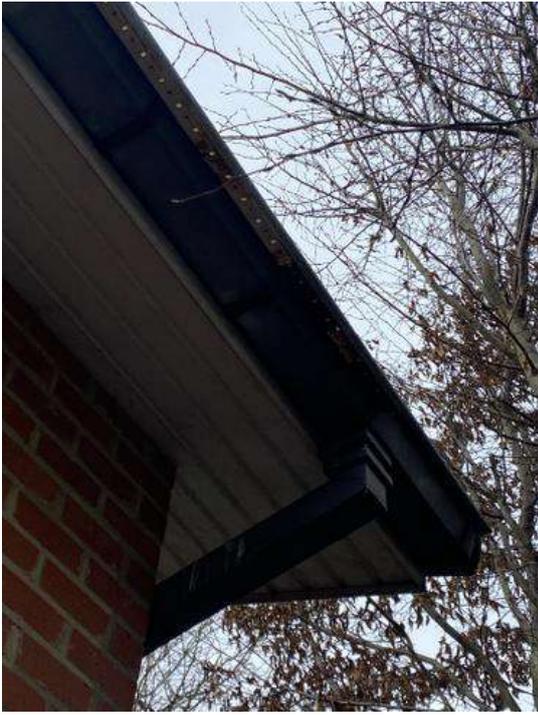
Problème(s) mineur(s)

Attention à cette arbre fort proche de l'habitation. Nombreuses feuilles probablement dans la gouttière.

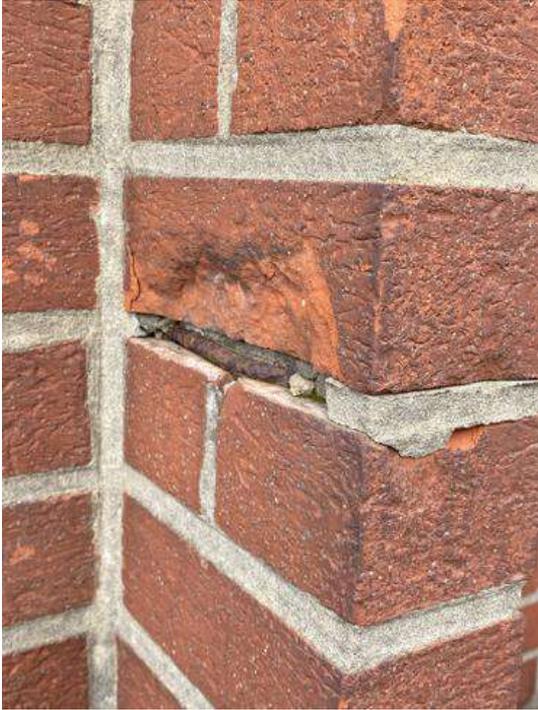
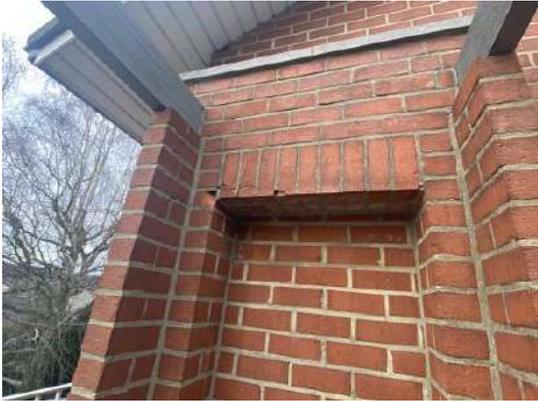
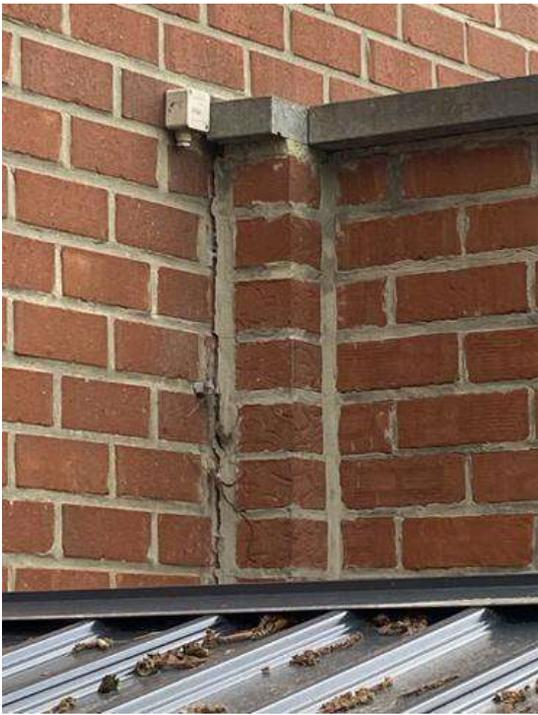
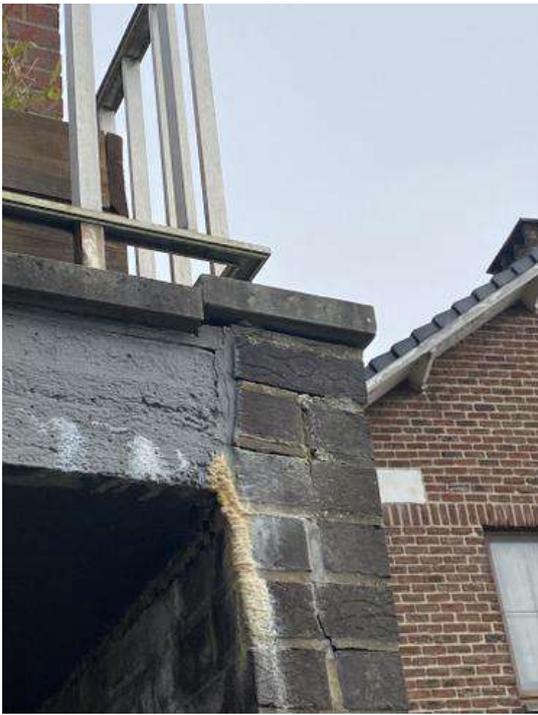
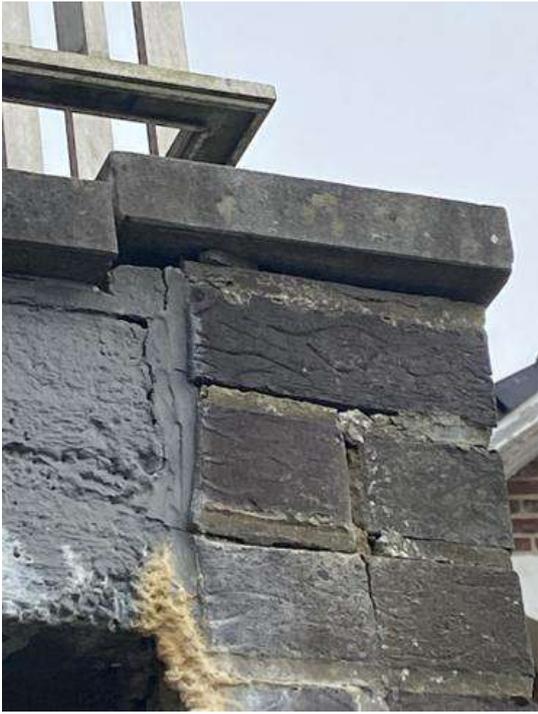
Problème(s) mineur(s)

Attention traces importantes de coulées sur le mur latéral droit, consécutif à une infiltration probable au droit de la terrasse supérieure.

Nous avons constatés de petites fissures dans les maçonneries ainsi que de petits soucis localisés au niveau du jointoiment de toiture. Nous préconisons une réparation via un maçon. Budget compris entre 1.000 et 3.000 euros

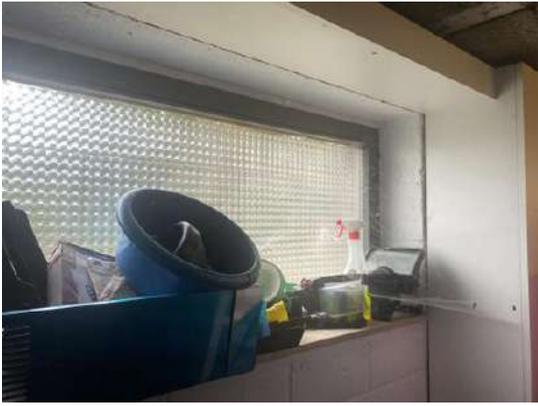
Photo 17

Problème(s) majeur(s)

Nous notons que les châssis sont d'origines et par endroit endommagés. Nous conseillons un remplacement des châssis à court terme avec de nouveaux châssis en bois qui permettront également une meilleure isolation de l'enveloppe.

L'ensemble des châssis doivent être remplacés et probablement prévu avec des grilles d'aération pour rendre l'ensemble PEB conforme.

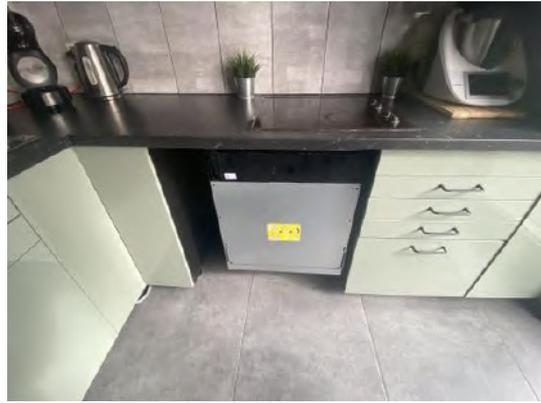
Photo 20

Problème(s) mineur(s)

Il manque une porte au droit du lave-vaisselle

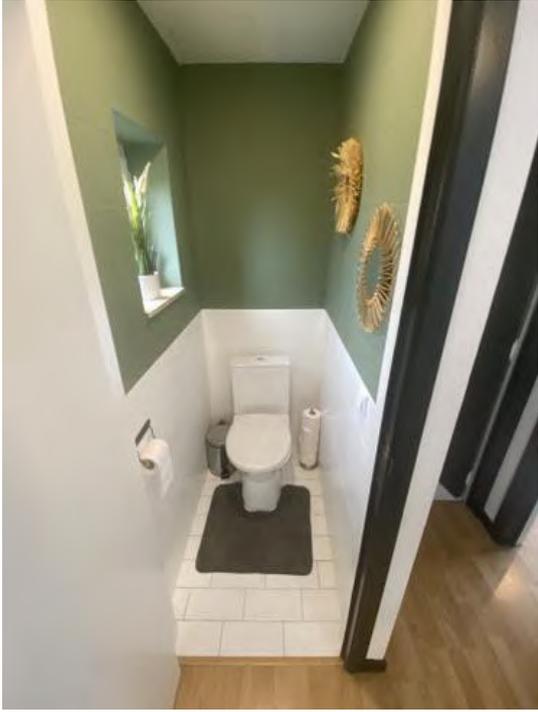
Photo 25

Nous constatons des petites traces de moisissures au niveau du châssis en bois. C'est la combinaison entre des châssis vieux et mal isolé et le manque de ventilation mécanique dans un local humide.

Nous conseillons le placement d'une ventilation mécanique qui est obligatoire dans les locaux humides dans les réglementations PEB actuelles. Elle sera particulièrement utile en cas de remplacement des châssis.

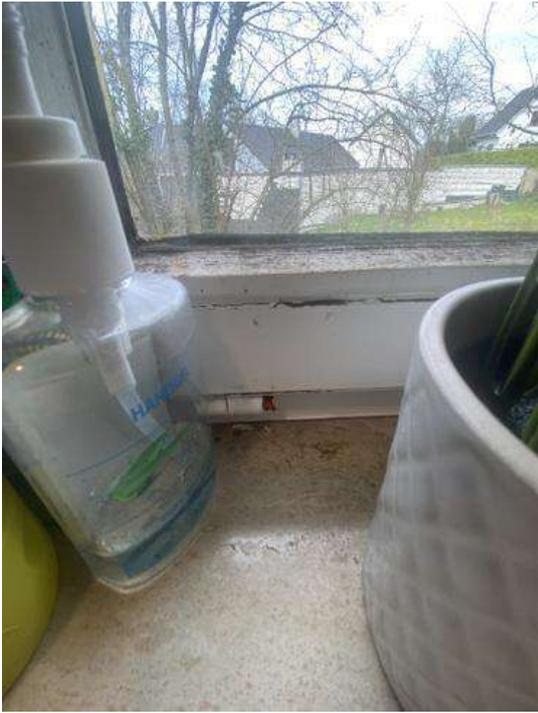
Photo 27

Problème(s) mineur(s)

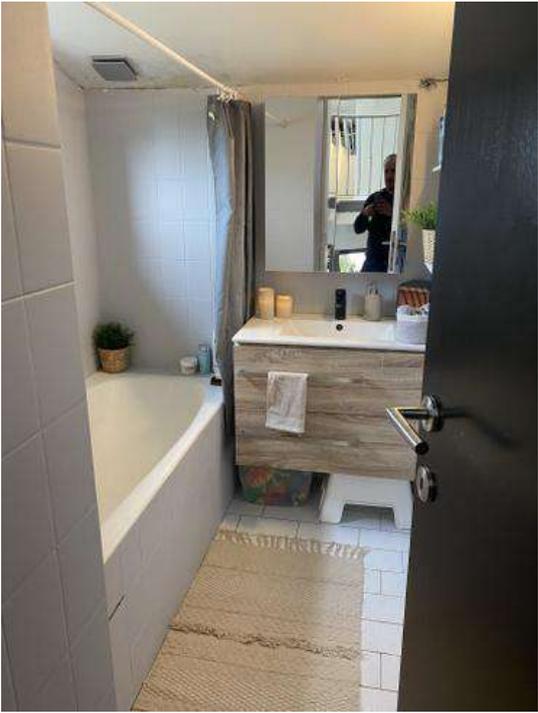
Photo 28

Nous constatons le même problème de condensation et de moisissure malgré le placement de la ventilation mécanique. Il semblerait qu'elle ne fonctionne plus et à voir si son utilisation était judicieuses. Attention que l'humidité actuelle peut également être due à une infiltration au droit de la ventilation elle-même. Il faudrait vérifier la sortie de ventilation. Budget +/-1.000 euros.

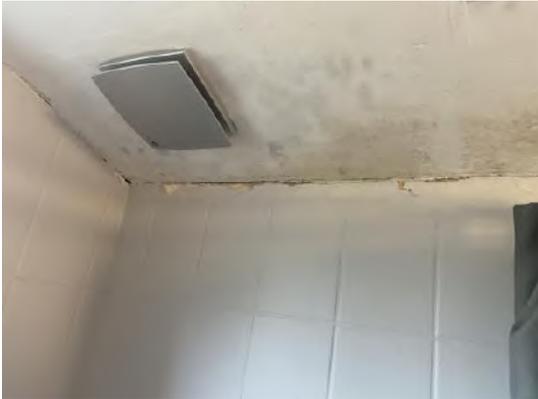
Photo 29

Problème(s) mineur(s)

La ventilation mécanique ne fonctionnait pas lors de notre passage. Peut-être un court-circuit dû à une infiltration sur la sortie?

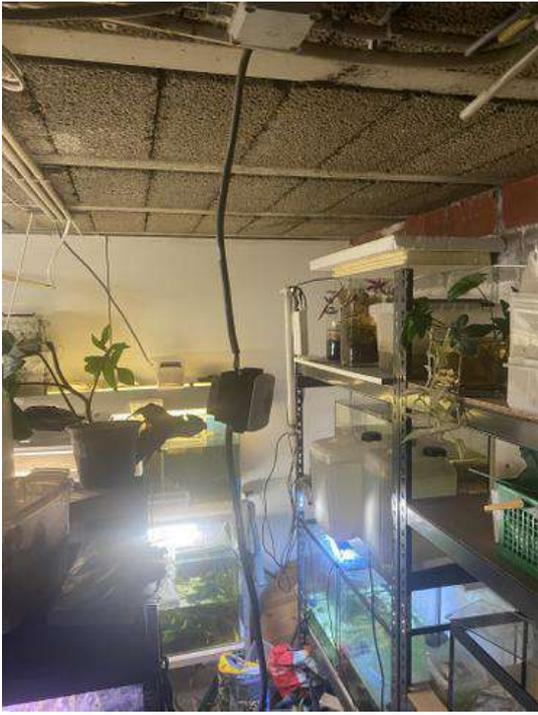
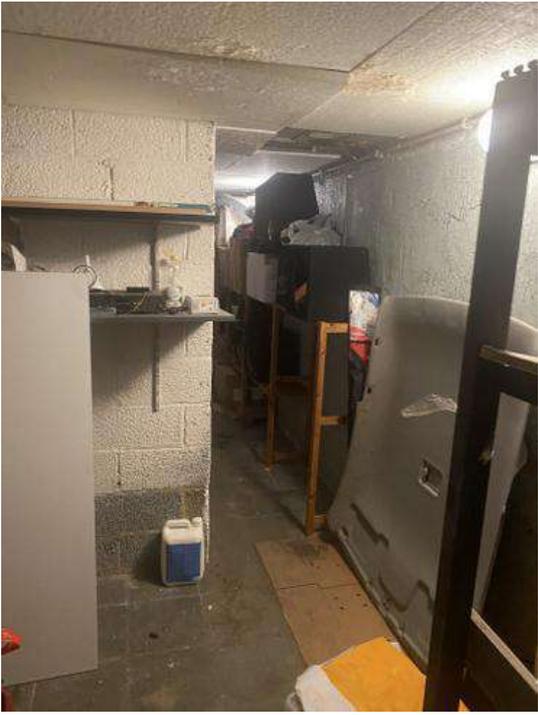
Problème(s) mineur(s)

Nous avons pu constater la présence de ponts thermiques en cave à proximité des châssis simples vitrages.
