Rapport de contrôle d'installations électriques à basse et à très basse tension

DATE DU CONTRÔLE ADRESSE DU CONTRÔLE 08/04/2024 Avenue Prekelinden 167 - 1200 Woluwe-Saint-Lambert

TYPE DE CONTRÔLE Visite de contrôle vente ancienne installation (8.4.2.)

CONCLUSION: NON CONFORME

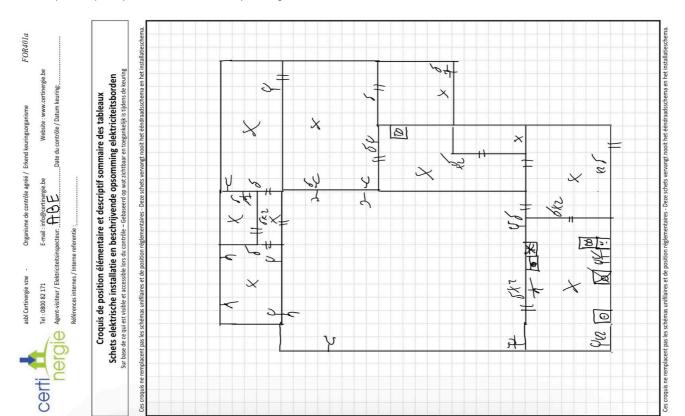
Croquis de position élémentaire et descriptif sommaire des tableaux

sur base de ce qui est visible et accessible lors du contrôle Note : ces croquis ne remplacent pas les schémas unifilaires et de position réglementaires
