Asbestinventarisatetest

Lijsterslaan 17, 1600 Sint-Pieters-Leeuw

Attestnummer : 20230822-000298.000

Uitgegeven op : 22.08.2023

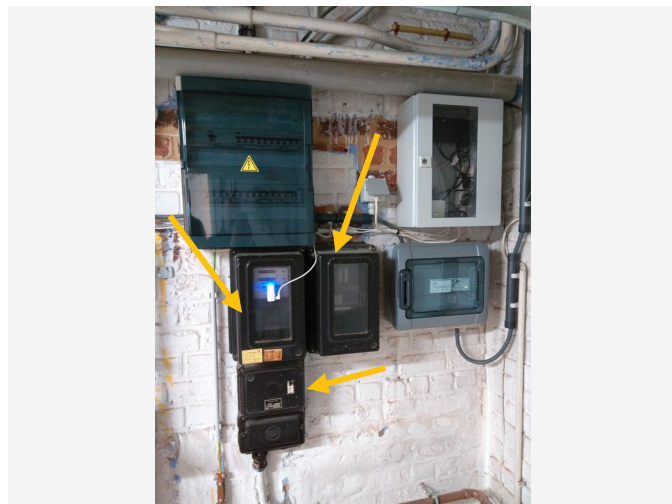
Overzichtsfoto

Detailfoto

Conclusie

Het asbestmateriaal valt onder de mijlpaal van 2040.

Eindbeoordeling materiaalisico	Laag materiaalisico en/of verlaagde kans op vezelvrijgave
--------------------------------	---

Gebondenheid	Categorie 1: hechtgebonden in oorsprong
Asbestsoort (vezeltype)	Crocidoliet aanwezig
Asbestconcentratie	Laag (< 50%)
Afschermingsgraad van het gehele materiaal	Geheel of deels (ook) vrij aan de binnenlucht
Toestand van het materiaal	Onbeschadigd, niet verweerd

Beschrijving	Bakeliet
Omgeving	Binnen
Primaire drager	Communicatie en elektrische infrastructuur en uitrusting
Asbestmateriaal	Plaat, paneel, tablet - Type Bakeliet
Bindmiddel van asbestmateriaal	Kunststof of -hars
Gebondenheid op basis van bindmiddel	Hecht
Hoeveelheid (oppervlakte - dikte - aantal)	• 2,00 m ² - 0,50 cm - 1 stuk
Totaal volume	0,01 m ³
Eenvoudig bereikbaar	Ja
Bevestigingswijze	• Geschroefd
Identificatiemethode	Vaststelling zonder monsternamen

Zorgvuldig beheren

- Zorg voor een veilig beheer. Vermijd het beschadigen van het asbestmateriaal. Controleer de toestand jaarlijks op wijzigingen.
- Zorg voor een veilig beheer en verwijder dit asbestmateriaal wanneer het bij werken eenvoudig bereikbaar wordt. Controleer de toestand jaarlijks op wijzigingen.

- Eenvoudige handelingen: mag via doe-het-zelf of door werknemer(s) met opleidingsattest eenvoudige handelingen
Hechtgebonden toepassing

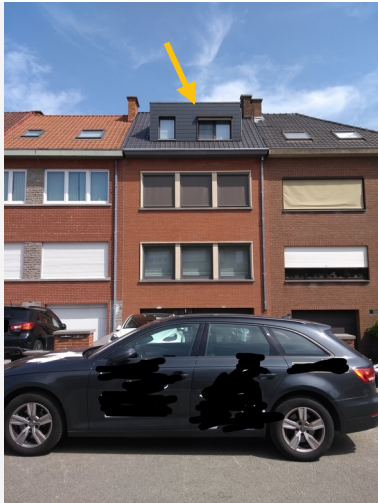
Situeringfoto

Permanente beperking

Reden: Het te onderzoeken materiaal situeert zich hoger dan 3,50 m te rekenen vanaf een veilige ondergrond

Uitleg van de asbestdeskundige: Het plat dak van de dakkapellen zijn niet waarneembaar vanop de begane grond of vanuit de woning

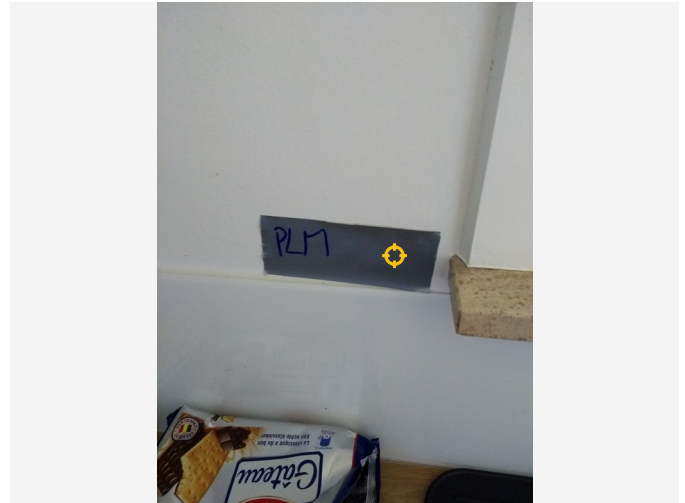
Fiche 4: Pleisterwerk muren

Overzichtsfoto

Detailfoto

Geen asbest

#	Type	Referentie	Resultaat
4.1	Mengmonster	PLM	Geen asbest

Beschrijving	Pleisterwerk muren
Omgeving	Binnen

Primaire drager	Wand vrijstaand (scheidingsmuur, ...)
Bindmiddel van materiaal	Gips - kalk
Gebondenheid op basis van bindmiddel	Niet-hechtgebonden
Hoeveelheid (oppervlakte - dikte - aantal)	• 120,00 m ² - 1,00 cm - 1 stuk
Totaal volume	1,20 m ³
Identificatiemethode	Vaststelling met monstername
Destructieve handeling voor identificatie	Nee
