## Rapport de contrôle d'installations électriques à basse et à très basse tension

RÉF. 143/2024/59002/01:2

ADRESSE DU CONTRÔLE Boulevard Louis Schmidt 52 (étage 5) - 1040 Etterbeek

TYPE DE CONTRÔLE Visite de contrôle vente ancienne installation (8.4.2)

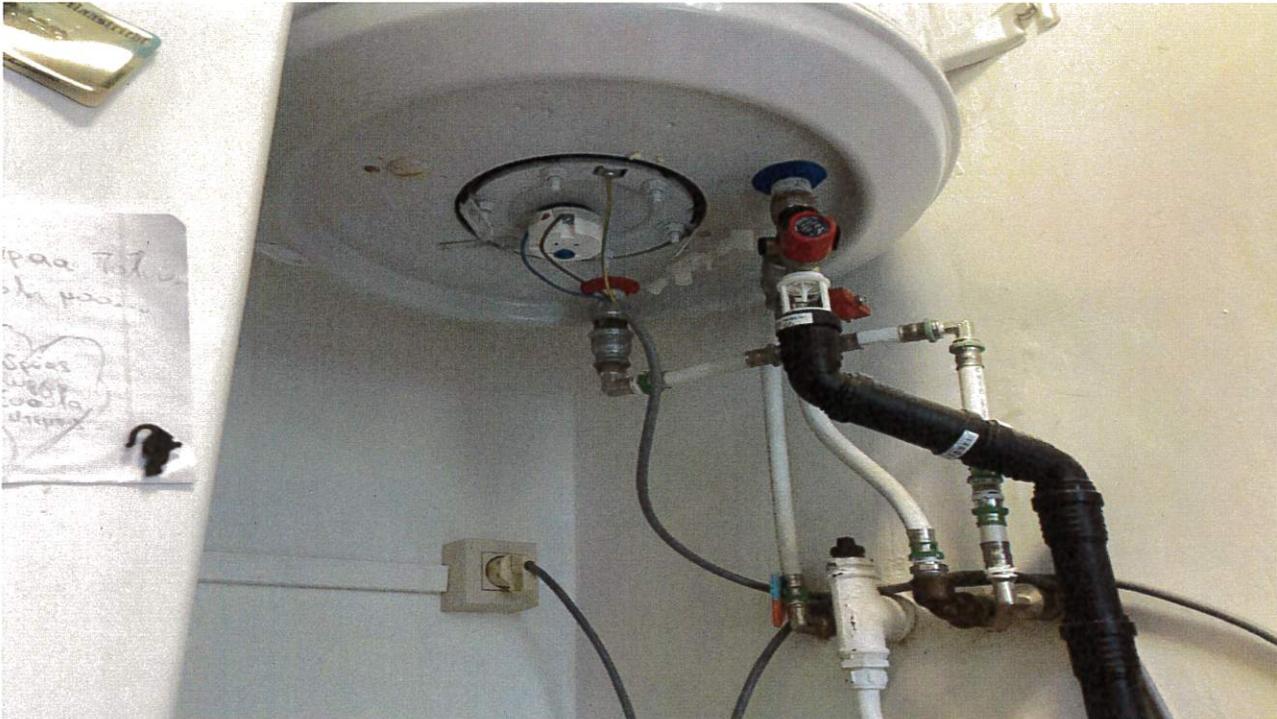
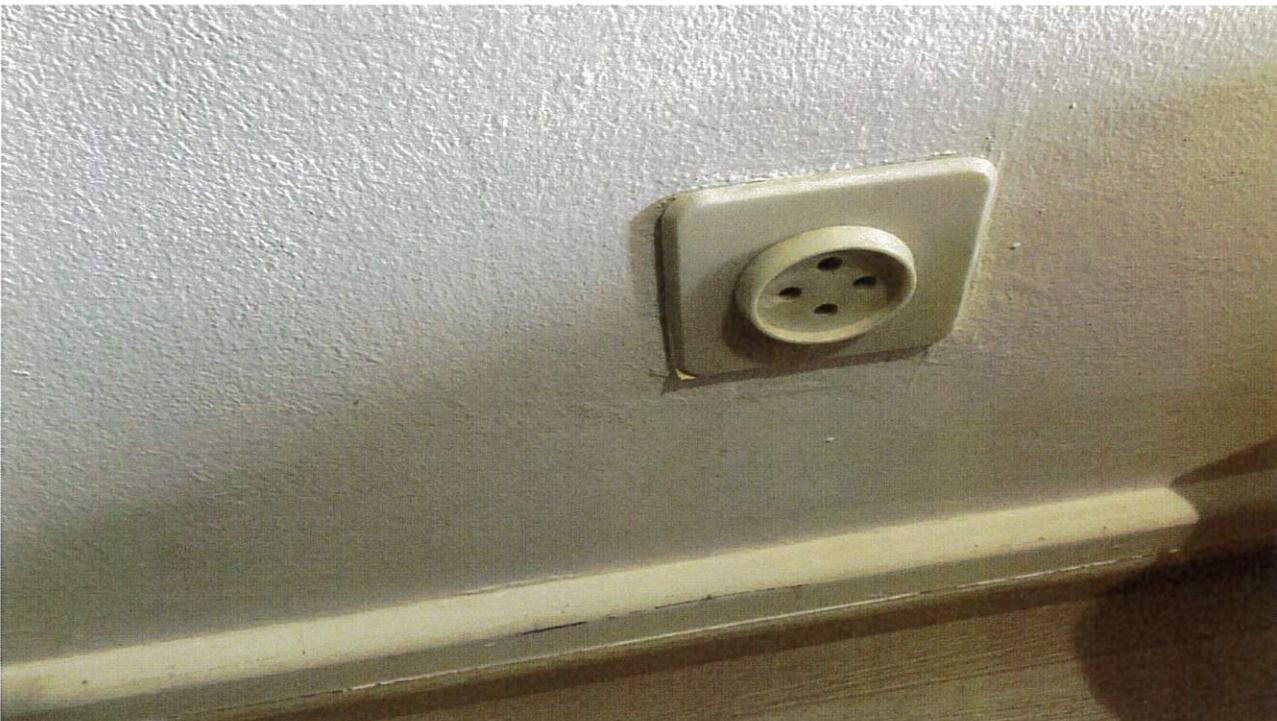
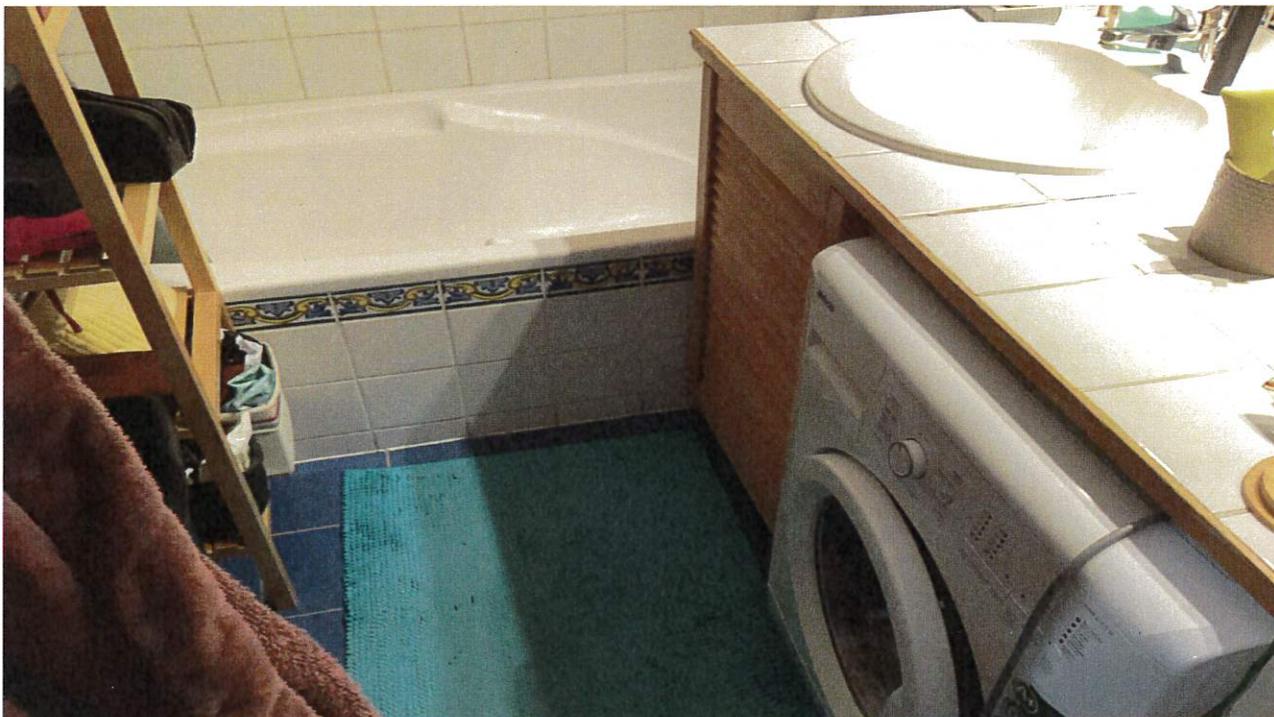
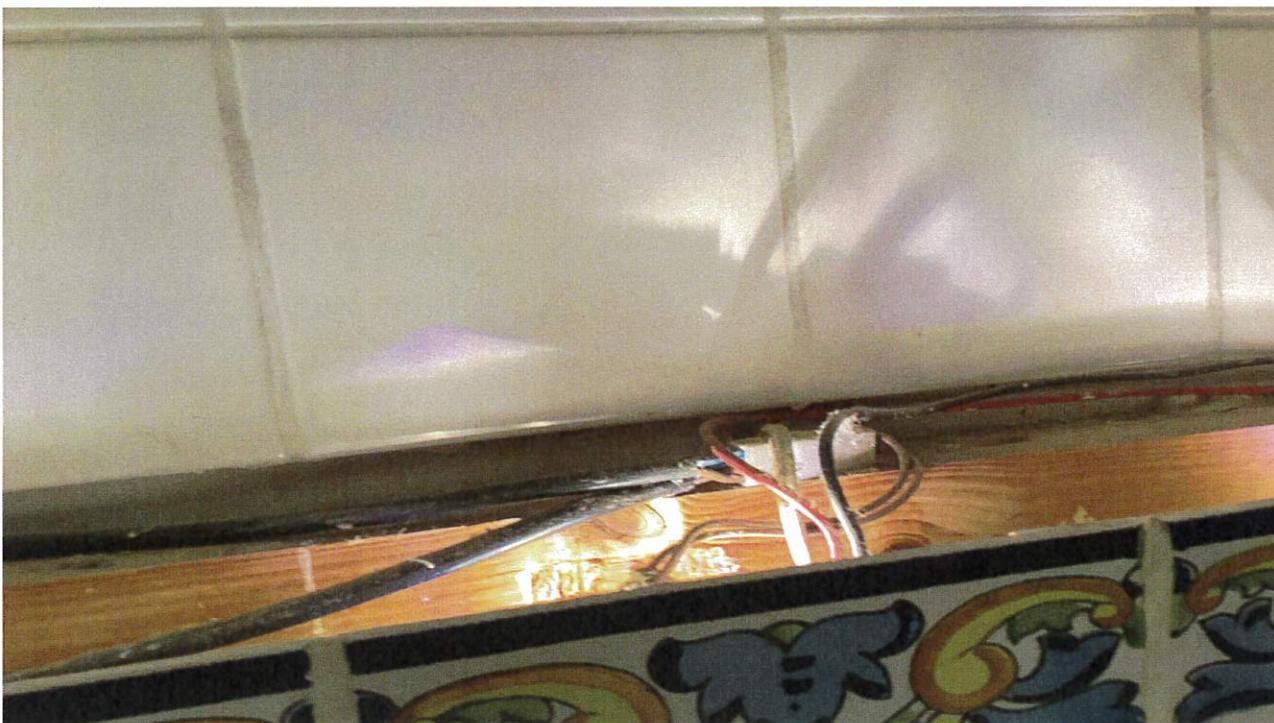
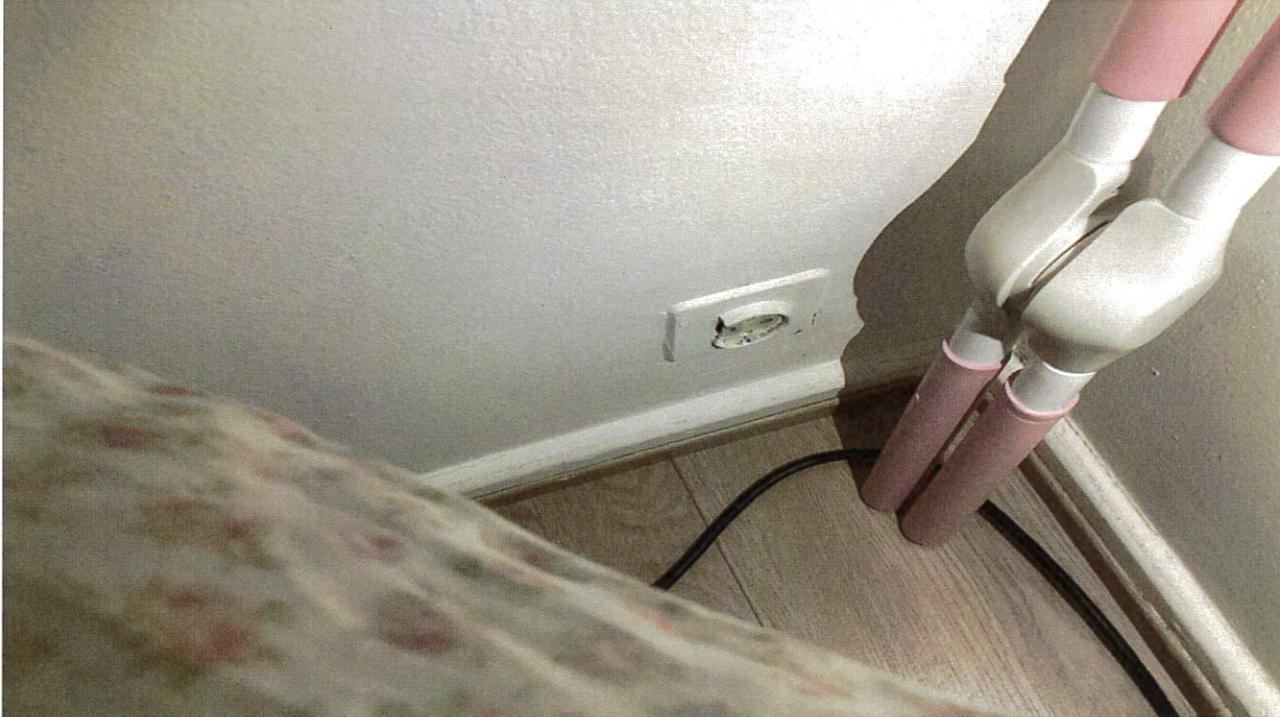
Autre(s)

Les fondations datent	D'avant le 1/10/1981	Dispositif différentiel de tête	ID - 40A - 300mA - type A - test OK
Type d'électrode de terre	Piquets - Prise de terre commune	Dispositif différentiel supplémentaire	absent
Résistance de dispersion de la prise de terre (Ω)	27 (MIB)	Fixation/Etat/Détérioration matériel	Pas OK
Conformité des liaisons équipotentielles et des PE communes	NA - concerne les parties communes	Contrôle visuel appareils fixes et/ou mobiles	Pas OK
Test de continuité	Pas concluant	Protection contre les contacts directs	Pas OK
Contrôle boucle de défaut	Concluant	Résistance générale d'isolement (MΩ)	0,03
Protection contre les contacts indirects	Pas OK	Adéquation DPCDR - prise de terre	OK
		Adéquation protections surintensités - sections	OK
Le ou les socles de prise en défaut sont localisés dans	toutes les pièces - le four		
Circuits en défauts d'isolement	Voir photo en annexe

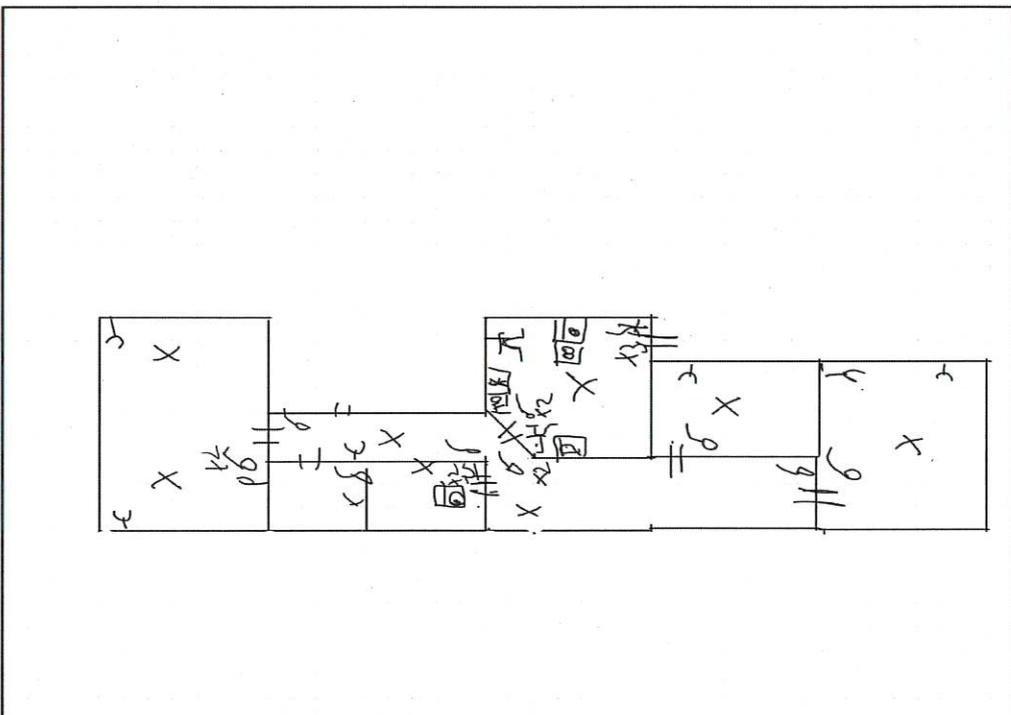
#### Croquis de position élémentaire et descriptif sommaire des tableaux

Sur base de ce qui est visible et accessible lors du contrôle - Gebaseerd op wat zichtbaar en toegankelijk is tijdens de keuring

Ces croquis ne remplacent pas les schémas unifilaires et de position réglementaires - Deze schets vervangt nooit het ééndraadstelschema en het installatieschema
