Asbestinventarisatetest

Smisstraat 30, 2800 Mechelen

Attestnummer : 20230801-000410.000

Asbestveilig

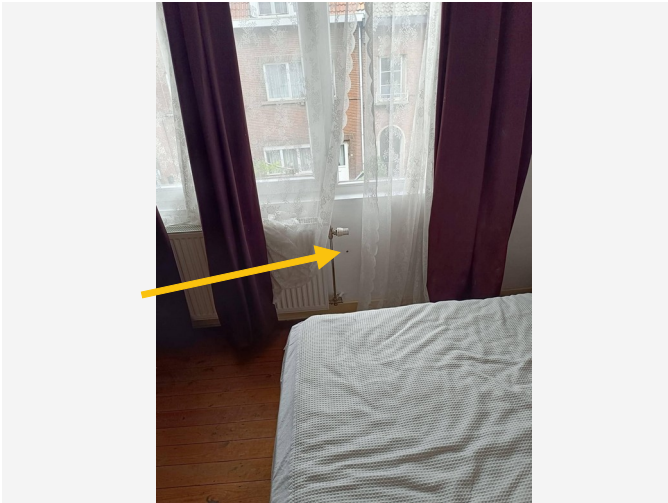
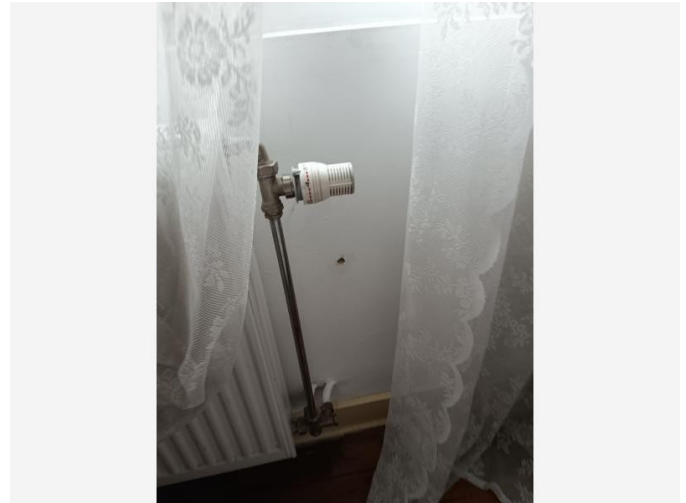
Geen asbest

#	Type	Referentie	Resultaat
4.1	Mengmonster	A1	Geen asbest

Beschrijving	Pleisterwerk muren
Omgeving	Binnen
Primaire drager	Binnenwand

Bindmiddel van materiaal	Gips - kalk
Gebondenheid op basis van bindmiddel	Niet-hechtgebonden
Hoeveelheid (oppervlakte - dikte - aantal)	• 150,00 m ² - 1,00 cm - 1 stuk
Totaal volume	1,50 m ³
Identificatiemethode	Vaststelling met monstername
Destructieve handeling voor identificatie	Nee
