# Asbestinventarisatetest

Sint-Stefaansstraat 64, 1932 Zaventem

Attestnummer : 20230614-000115.000

Uitgegeven op : 14.06.2023

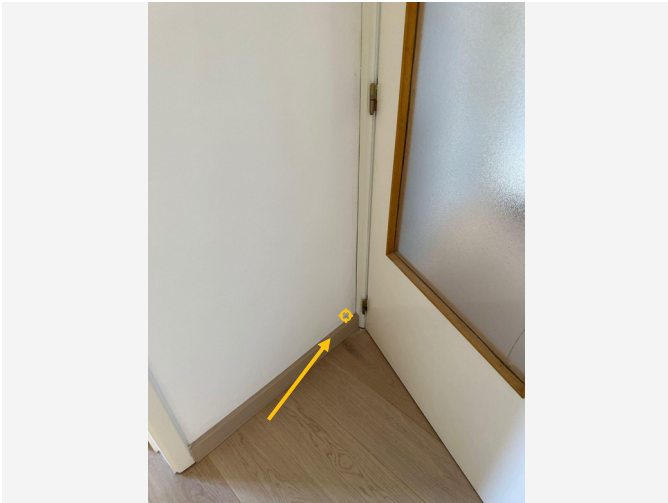
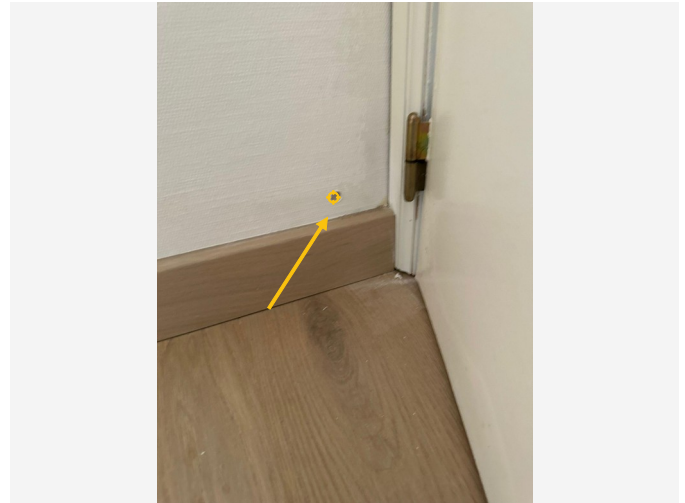
Geen asbest

#	Type	Referentie	Resultaat
2.1	Mengmonster	PZM 1	Geen asbest

Beschrijving	Pleisterwerk muren
Omgeving	Binnen
Primaire drager	Binnenwand

<b>Bindmiddel van materiaal</b>	Gips - kalk
<b>Gebondenheid op basis van bindmiddel</b>	Niet-hechtgebonden
<b>Hoeveelheid (oppervlakte - dikte - aantal)</b>	• 190,00 m <sup>2</sup> - 1,50 cm - 1 stuk
<b>Totaal volume</b>	2,85 m <sup>3</sup>
<b>Identificatiemethode</b>	Vaststelling met monstername
<b>Destructieve handeling voor identificatie</b>	Nee
