Habitation inspectée
rue des Brasseurs, 31 - 6230 Viesville (Pont-à-Celles)

En date du
18/09/2023

Audit Technique (Home-Technic-BE-FR)

4577 / rue des Brasseurs, 31 - 6230 Viesville

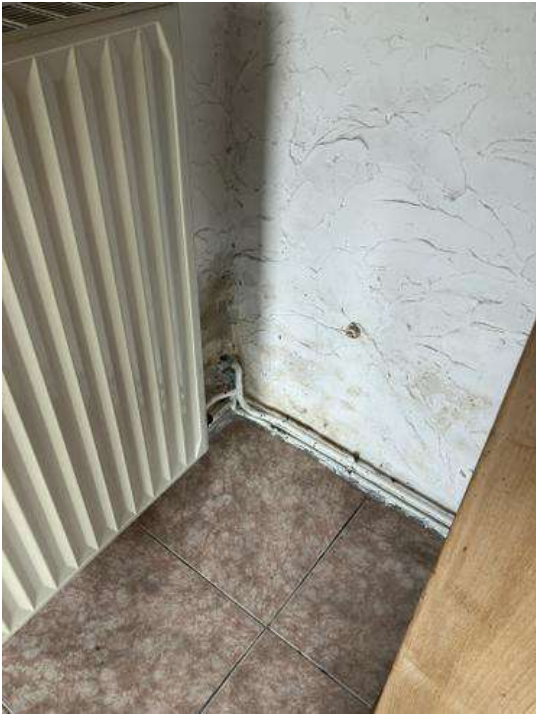
Photo 54

Les zones de cave sont également fortement humides.

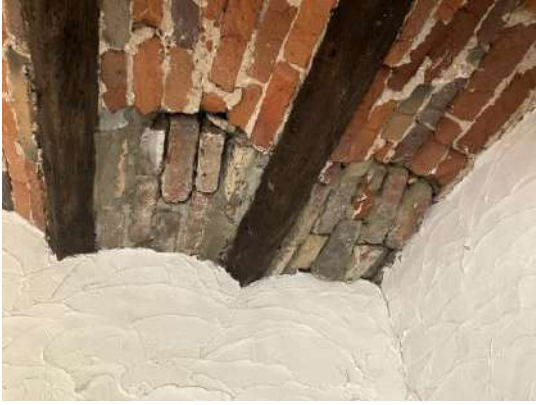
Photo 110

5.2 - Y a-t-il des fissures ou des faiblesses structurelles de manière généralisées dans les murs et plafonds?

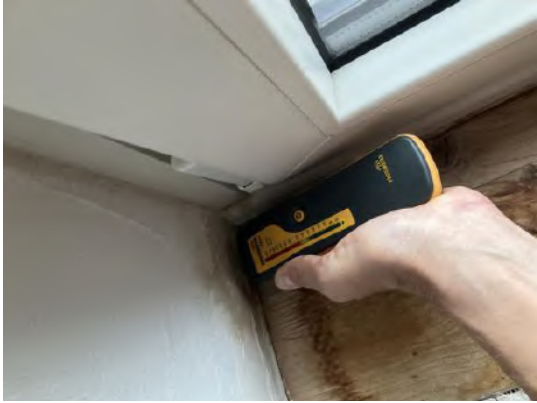
Photo 139

Une tache d'humidité se trouve au bas de la fenêtre de la chambre de droite en façade avant du 1er étage.
Cette tache est sèche et l'infiltration semble avoir été résolue lors de la pose de la nouvelle huisserie.
