rue de la Bruyère, 73 - 1332 Genval

En date du  
15/05/2023

## Audit Technique (Home-Technic-BE-FR)

3960 / Rue de la Bruyère, 73 - 1332 Genval

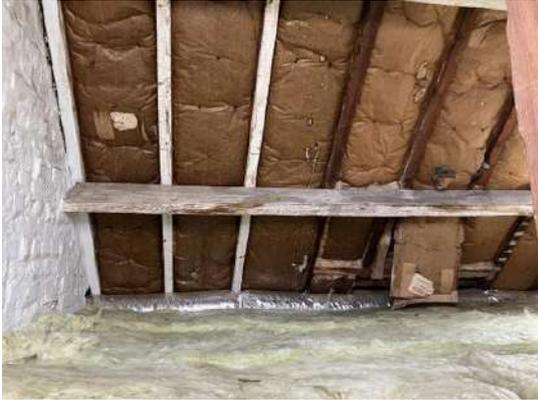
Photo 21

La toiture est en relativement bon état, cependant, il n'y a pas de sous-toiture. En règle générale, il n'est pas possible d'isoler une toiture sans sous-toiture depuis l'intérieur. De plus, plusieurs traces d'anciennes infiltrations sont visibles. Par conséquent, il ne sera pas possible d'aménager le grenier, car l'imperméabilisation complète du bâtiment n'étant pas réalisable, il n'est pas possible de finaliser la paroi.
