Habitation inspectée

Rue Charles-Quint n°120 - 1000 Bruxelles

## Audit Technique (Classic-BE-FR)

3145 / Rue Charles-Quint n°120 - 1000 Bruxelles

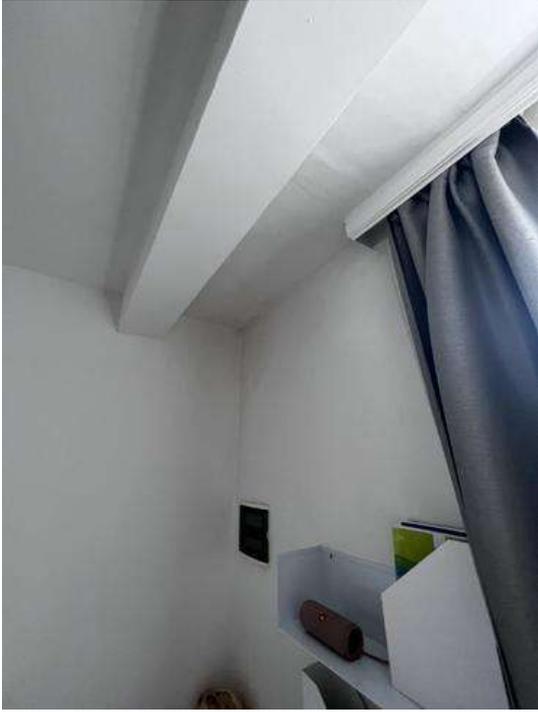
Photo 102

Traces d'humidité dans le coin supérieur gauche coté façade, cela proviendrait nous soupçonnons un nœud thermique à cet endroit le manque de ventilation a pu provoquer des traces de condensation, les murs sont relativement secs.

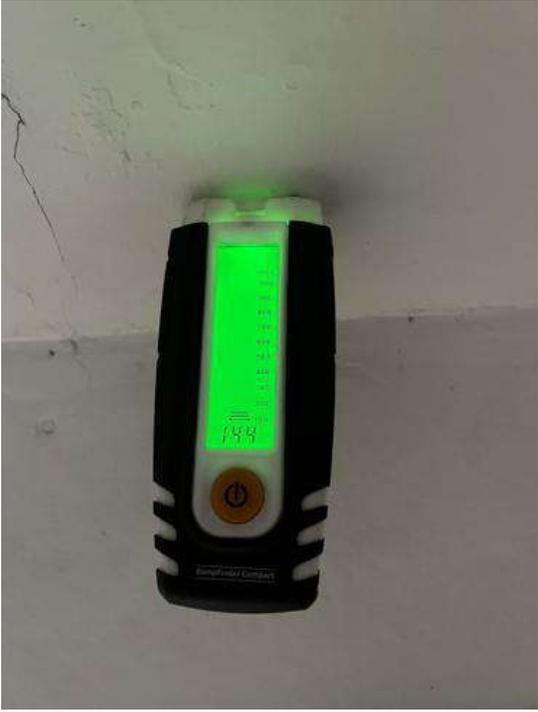
Photo 103

Traces d'humidité dans le coin supérieur droit coté façade, le problème ici semble plus marqué mais le mur est également sec au toucher et l'indice détecté est bas. L'amélioration de la ventilation pourra atténuer le problème.
