Habitation inspectée

rue du Roetaert , 138 - 1180 uccle

En date du  
14/04/2023

## Audit Technique (Home-Technic-BE-FR)

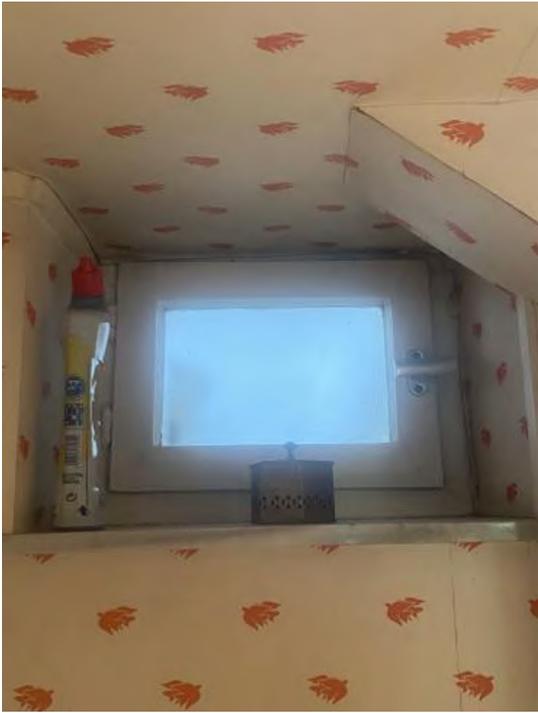
Photo 37

La ventilation naturelle est actuellement assurée via une fenêtre qui doit être ouverte manuellement. Dans le cadre d'une rénovation énergétique, nous conseillons vivement de placer une ventilation mécanique dans tous les locaux humides (WC, SDB, buanderie,...)

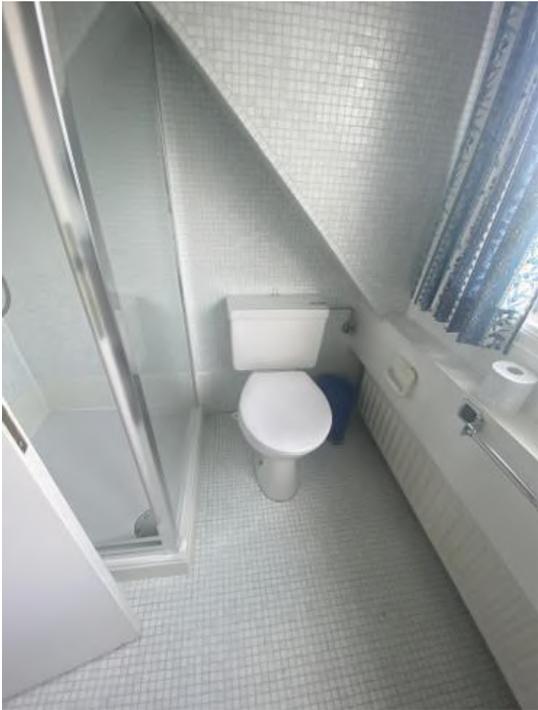
Photo 43

La ventilation naturelle est actuellement assurée via une fenêtre qui doit être ouverte manuellement. Dans le cadre d'une rénovation énergétique, nous conseillons vivement de placer une ventilation mécanique dans tous les locaux humides (WC, SDB, buanderie,...)

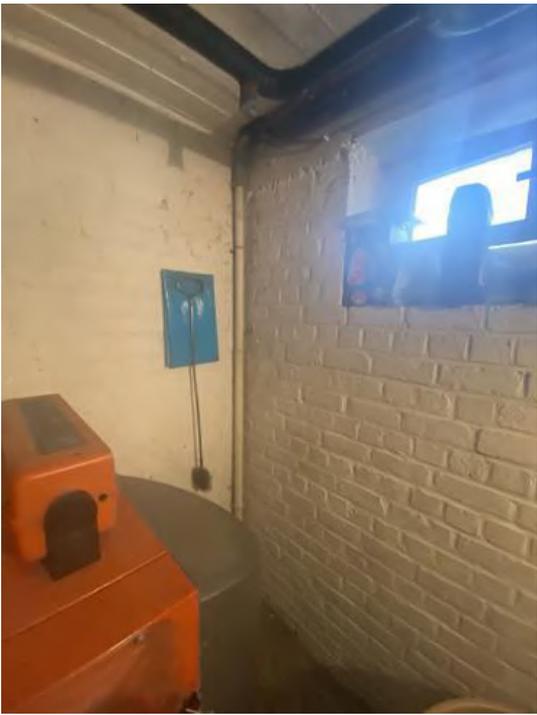
Photo 50

Les caves sont saines et ne présentent aucun désordre dû à l'humidité.
