Habitation inspectée

Drève des pins n°6 - 1420 Braine-l'Alleud

En date du
25/08/2022

Audit Technique (Classic-BE-FR)

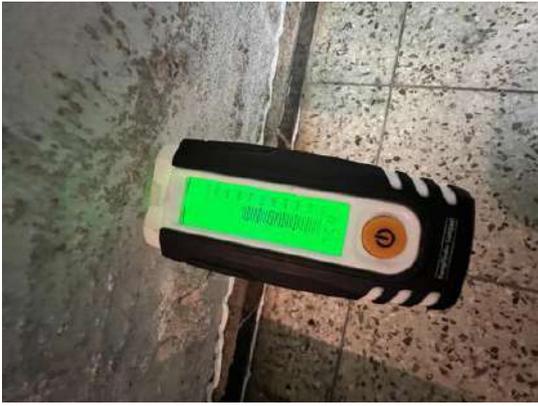
Photo 170

Les traces d'humidité relevées au pied des murs de la cave traduisent une remontée capillaire ou traversante de l'humidité du sol. Ce phénomène est compréhensible compte tenu de la technique de construction du bâtiment qui n'intégrait pas de membrane anti-capillaire ou de drain le long des façades.

Nous avons, sur les parois en contact avec la terre, des taux d'humidité important.
