Geïnspecteerd gebouw

Op datum van
01/06/2023

Technische Audit (Home-Technic-BE-NL)

4035 / Koningin Elisabethlaan, 2 - 8000 Bruges

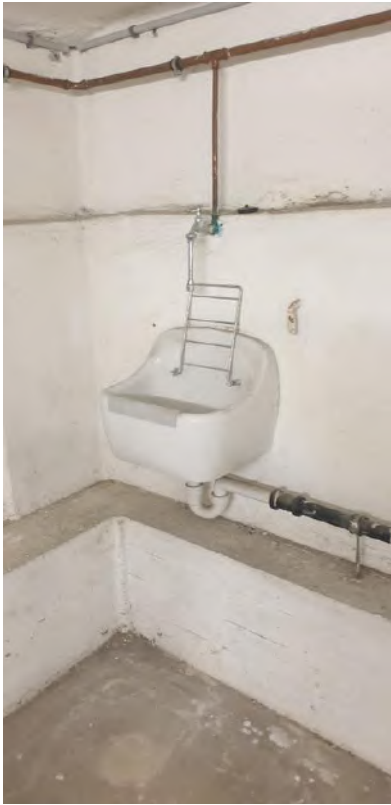
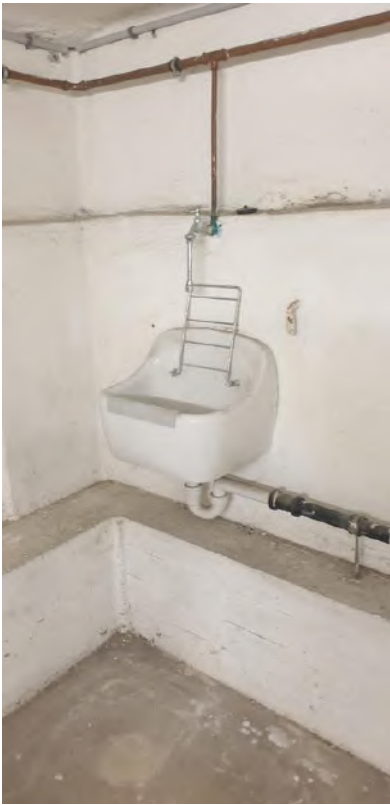
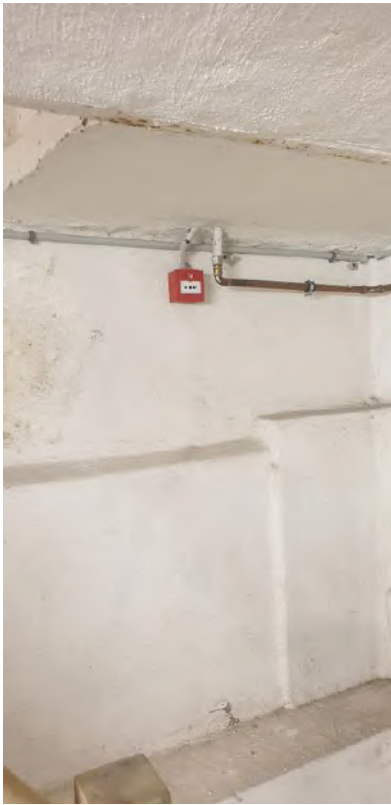
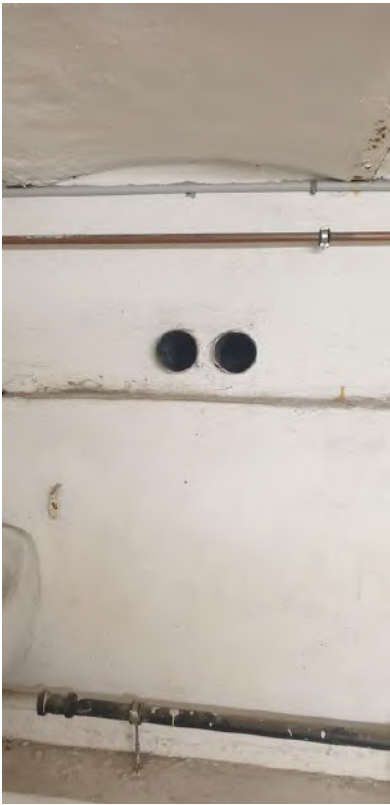
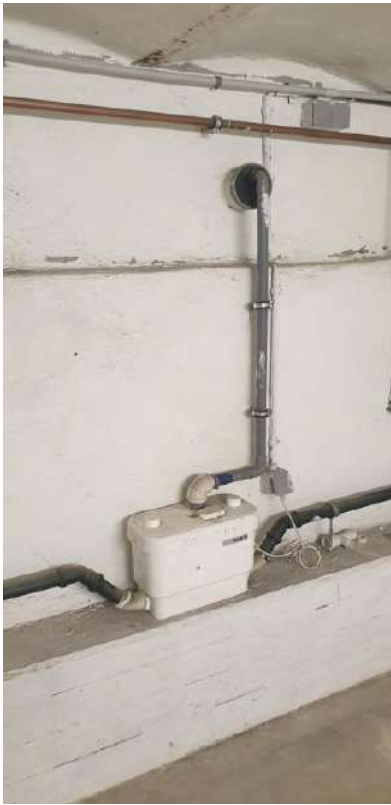
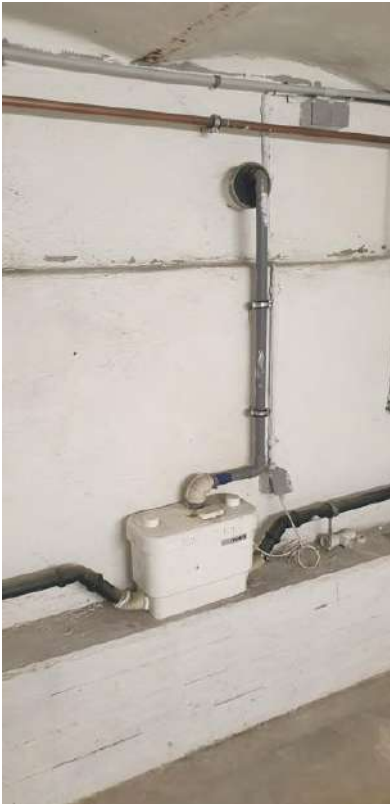
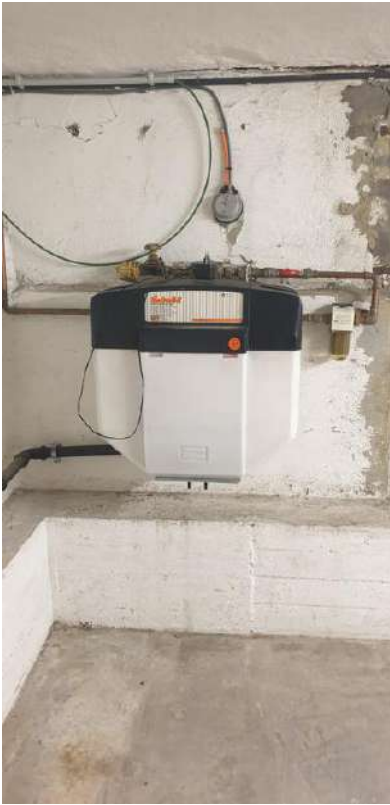
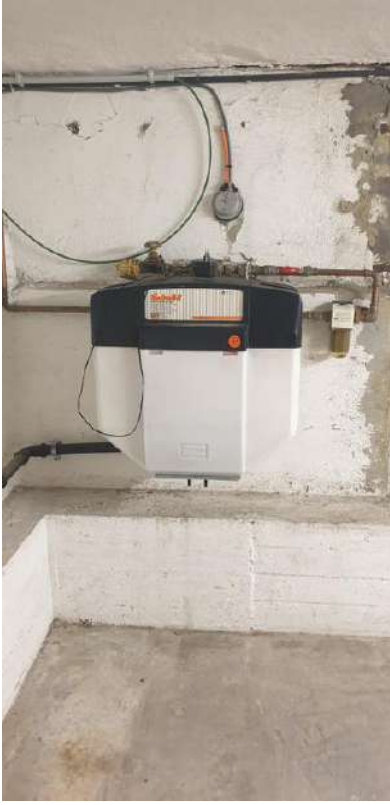
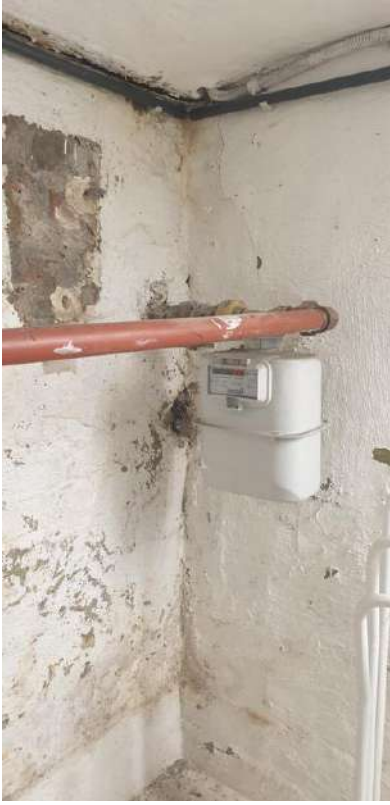
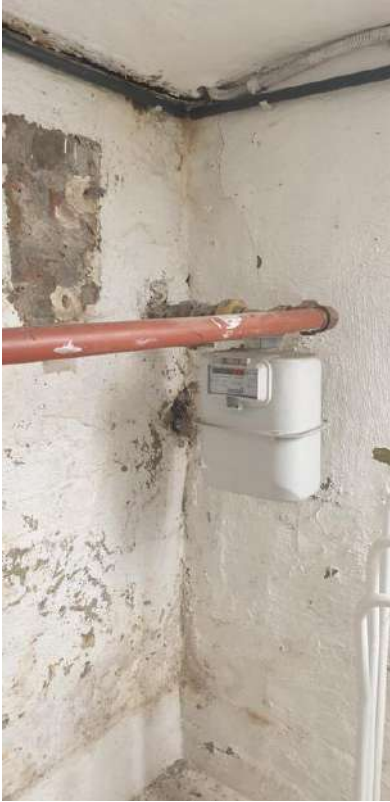
De muren in de kelder zijn allen vochtig. er is echter voldoende ventilatie in de kelder zodat er dus geen geurhinder is. Wel dient te worden aangemerkt dat de wand (straatzijde) aan het kelderraam best opnieuw gecementeerd dient te worden.
