Habitation inspectée  
avenue des Hannetons, 5 - 1170 watermael-boitsfort

En date du  
10/07/2023

## Audit Technique (Home-Technic-BE-FR)

4233 / avenue des Hanneçons, 5 - 1170  
watermael-boitsfort

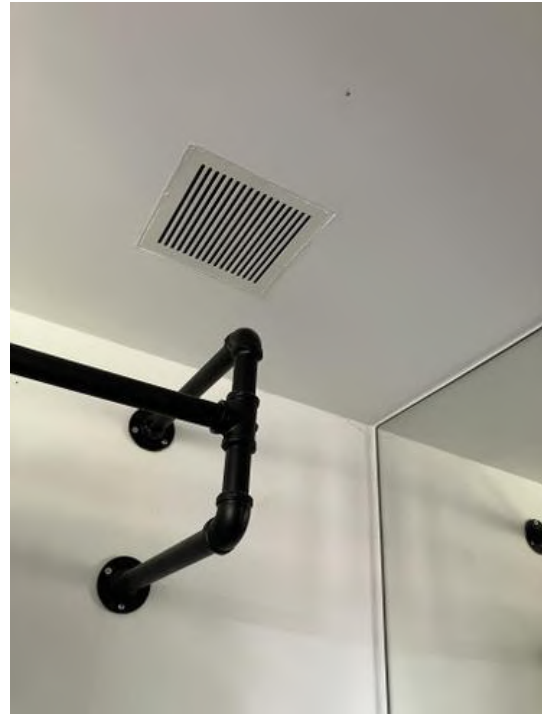
Photo 79

Le coin au plafond entre la façade avant et la façade mitoyenne est légèrement fissuré.

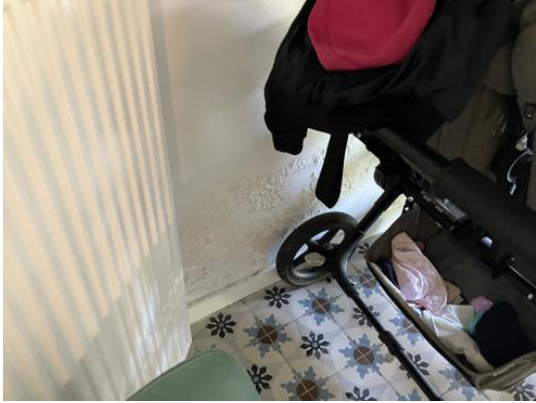
Photo 82

Le mur qui se trouve contre l'escalier du hall d'entrée sur le mitoyen de droite est visiblement humide et sujet à formation de salpêtre.

Cette paroi est contre terre sur toute la hauteur du rez-de-chaussée et la remontée d'humidité démarre au pied de mur pour remonter jusqu'à une nonantaine de centimètres.

Les mesures d'hygrométrie effectuées indiquent une forte présence d'humidité.

En effet, pour le mur contre terre l'humidité vient d'une surface verticale, idéalement il faudrait effectuer l'étanchéité depuis l'extérieur, cela consiste en la création d'une tranchée depuis la parcelle voisine sur toute la hauteur du mur concerné afin d'y appliquer une membrane étanche et un drain éventuel afin d'évacuer plus rapidement les eaux contre la fondation.

La solution de moindre impact et coût consiste en un cimentage étanche des parois humides pour éviter que l'humidité ne transpire au travers de la paroi traitée.
