Habitation inspectée

de Helpe, 99 - 1332 Rixensart

En date du
07/02/2023

Audit Technique (Classic-BE-FR)

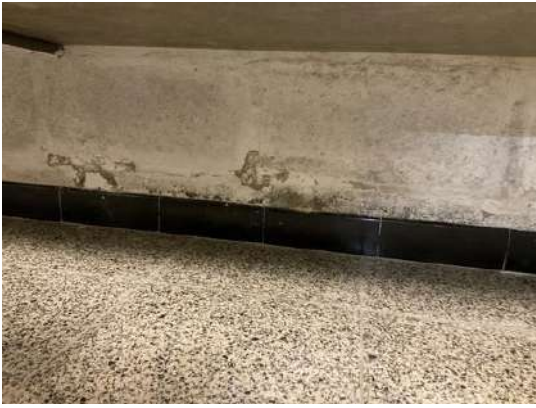
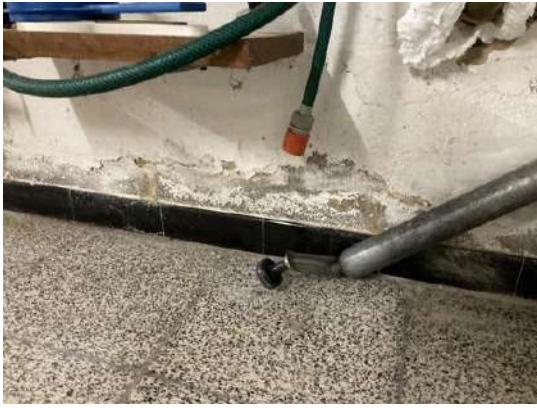
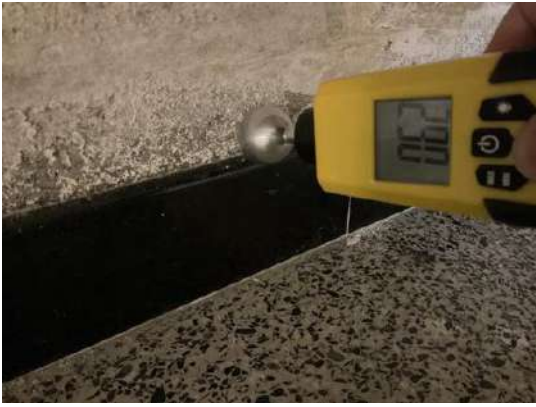
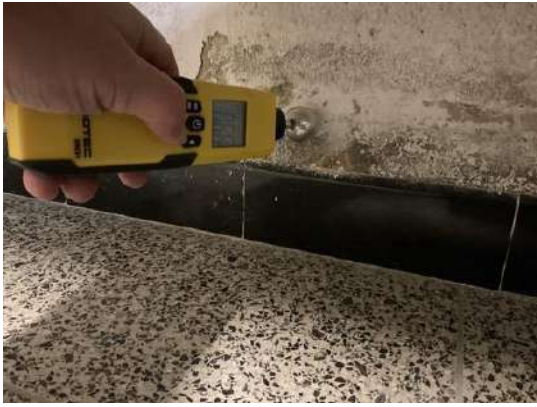
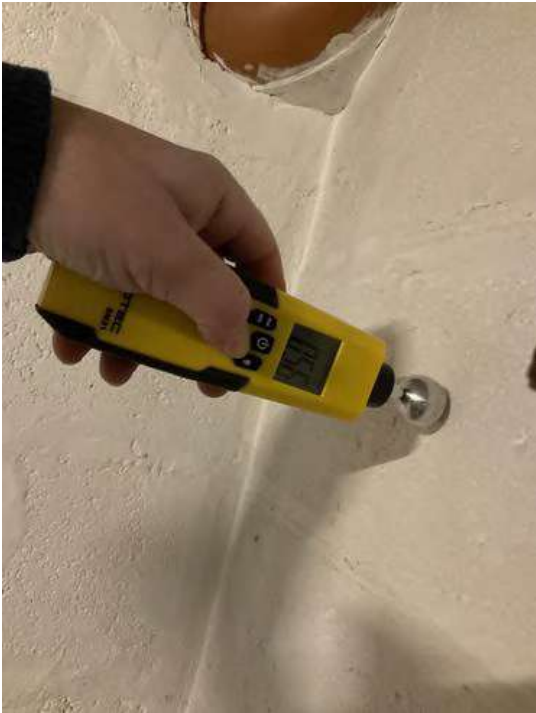
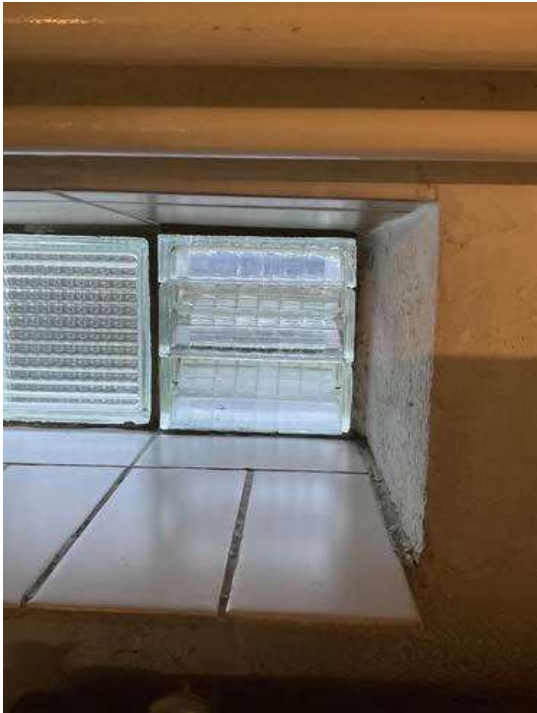
Certaines zones en bas de mur au niveau des caves présentent des efflorescences très localisées. Toutefois, le taux d'humidité mesuré est normal. De plus, l'état général des caves peut laisser supposer qu'il n'y a pas de problème d'humidité dans celles-ci.

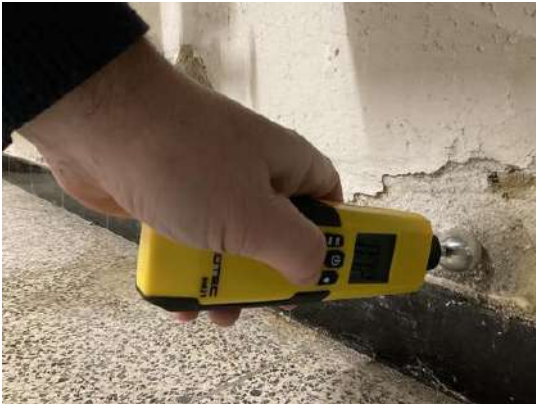
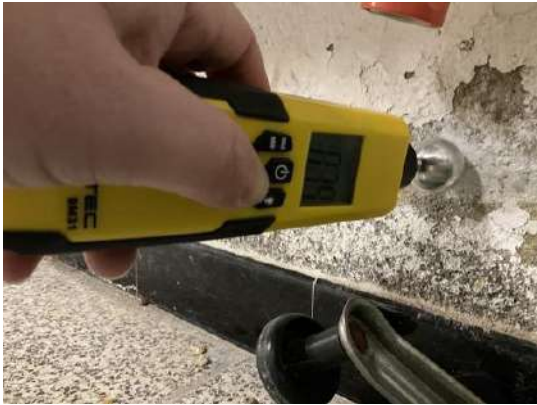
Une zone très localisée en bas de mur à droite de la porte de garage présente des efflorescences. Le taux d'humidité relevé est légèrement plus élevé mais raisonnable.

Au vu de son caractère très localisé et du fait que le taux d'humidité n'est pas trop élevé, aucune intervention particulière n'est à entreprendre.
