Habitation inspectée

chaussée de Bruxelles , 29 - 1310 la hulpe

Audit Technique (Home-Technic-BE-FR)

4029 / Chaussée de Bruxelles , 29 - 1310 La Hulpe

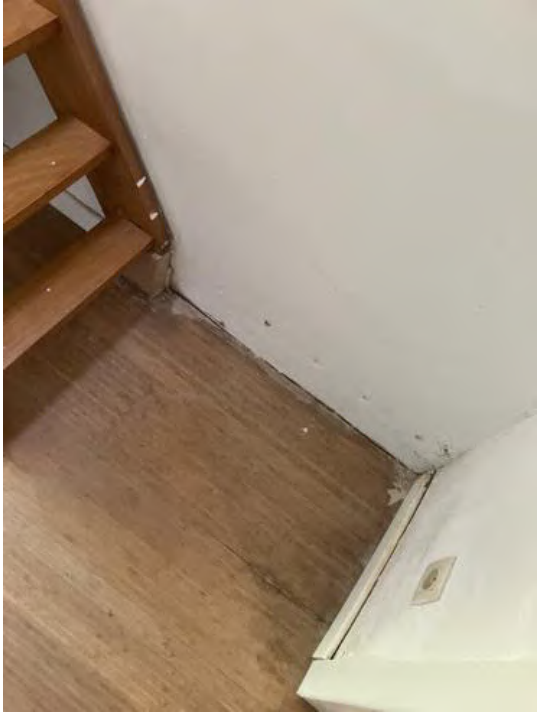
Photo 40

De l'humidité en pied de mur a été détectée dans l'annexe arrière gauche devant l'escalier qui mène aux bureau et chambre, les propriétaires ont vraisemblablement effectué des injections contre les remontées d'eau par capillarité.

De même, en cave - dont l'accès s'effectue par la trappe de la penderie de l'entrée - de l'humidité est présente sur le sol et sur les murs, il serait judicieux de ventiler de manière forcée (mécaniquement) cet espace.
