Habitation inspectée

rue Reine Elisabeth, 62 - 1480 Tubize

En date du  
17/03/2023

## Audit Technique (Home-Technic-BE-FR)

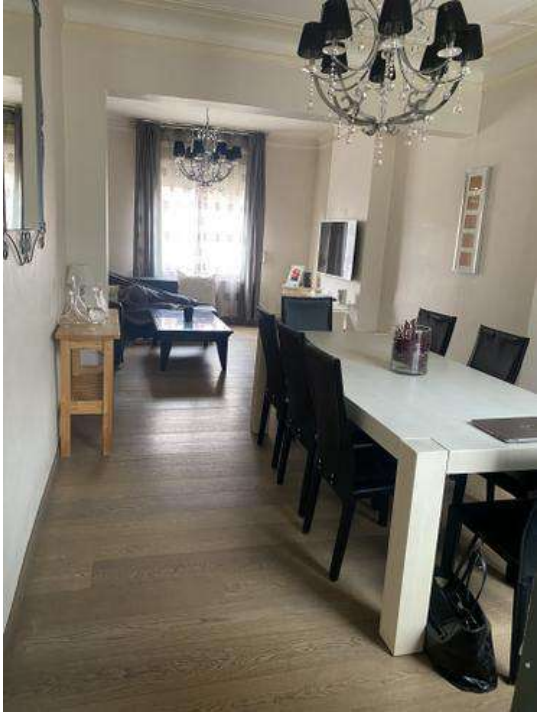
Photo 28

Un peu d'humidité constatée en bas du mur de la salle à manger vers garage.

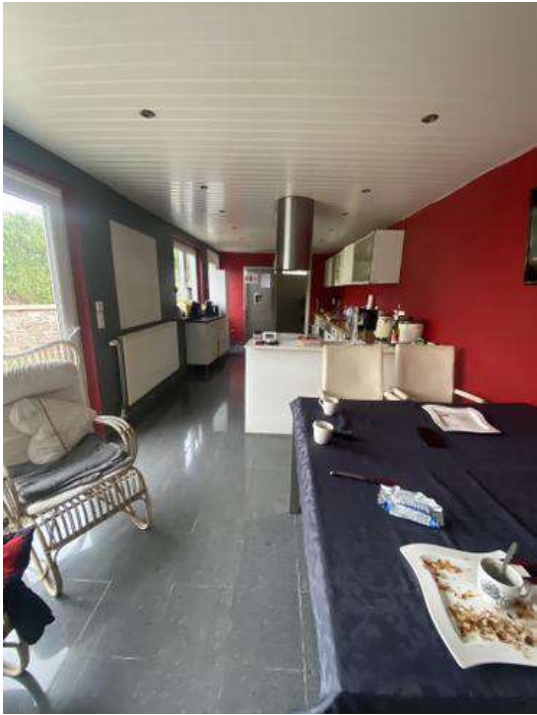
Photo 32

Un peu d'humidité constatée en bas du mur vers la terrasse derrière les meubles.

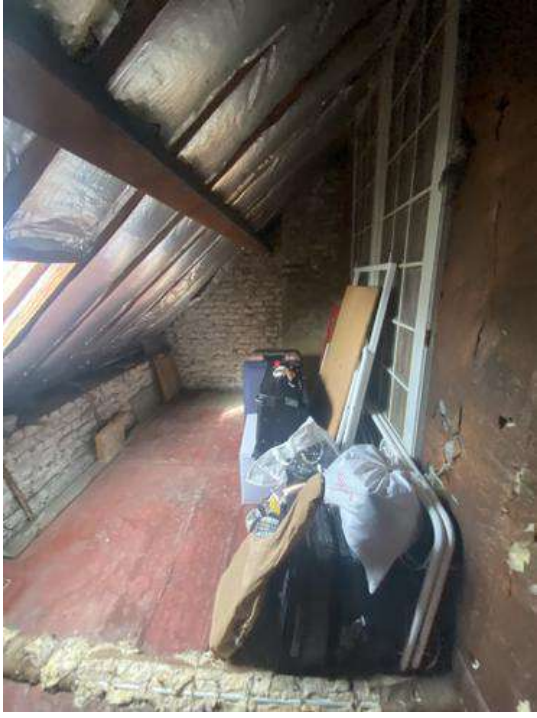
Photo 48

Petites traces d'humidité visible dans le grenier. On voit le jour - façade avant partie droite (gauche de la pièce)

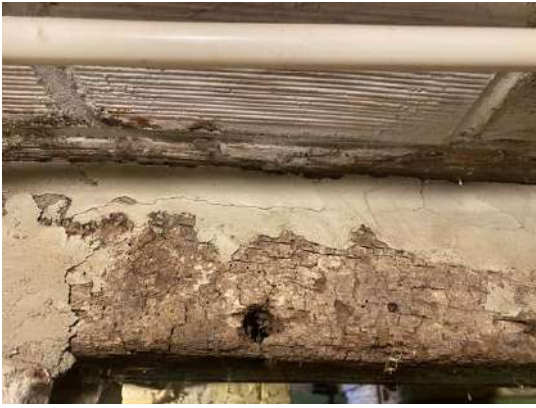
Photo 53

L'ensemble de la partie garage devrait être rénové. Les murs présentent des fissures et la toiture relativement ancienne devrait être refaite. Celle-ci comprend probablement des parties amiantées au niveau des tôles à l'arrière. Les gouttières ne sont plus complètes ni attachées correctement, l'eau s'écoule donc librement sur les murs.
