Asbestinventarisatietest

Ringelberglaan 13, 3090 Overijse

Attestnummer : 20241010-000285.000

Uitgegeven op : 10.10.2024

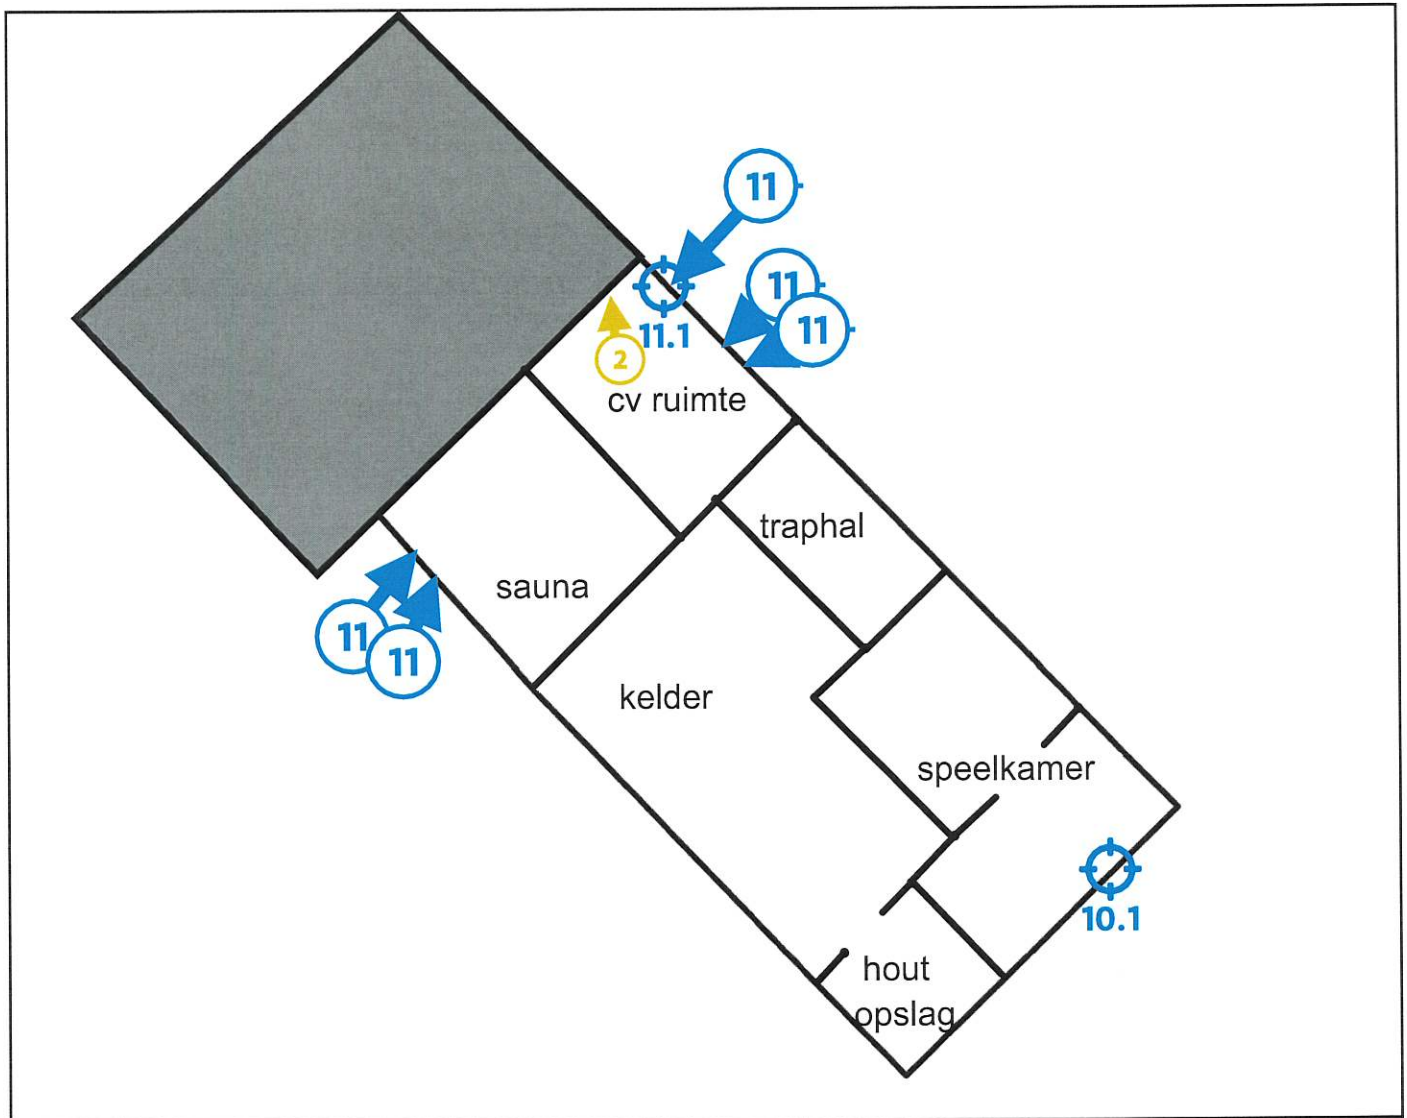
Plan 1.1: -1ste verdiep

Beschrijving	Type	Actie
2. Bakeliet (oud elektrisch materieel)	Asbestmateriaal	Zorgvuldig beheren
10. Mastiek (oud) schrijnwerk	Geen asbest	-
10.1 Code: PM02	Puntmonster	-
11. Roofing slab kelder in buitenmuur	Geen asbest	-
11.1 Code: PM01	Puntmonster	-

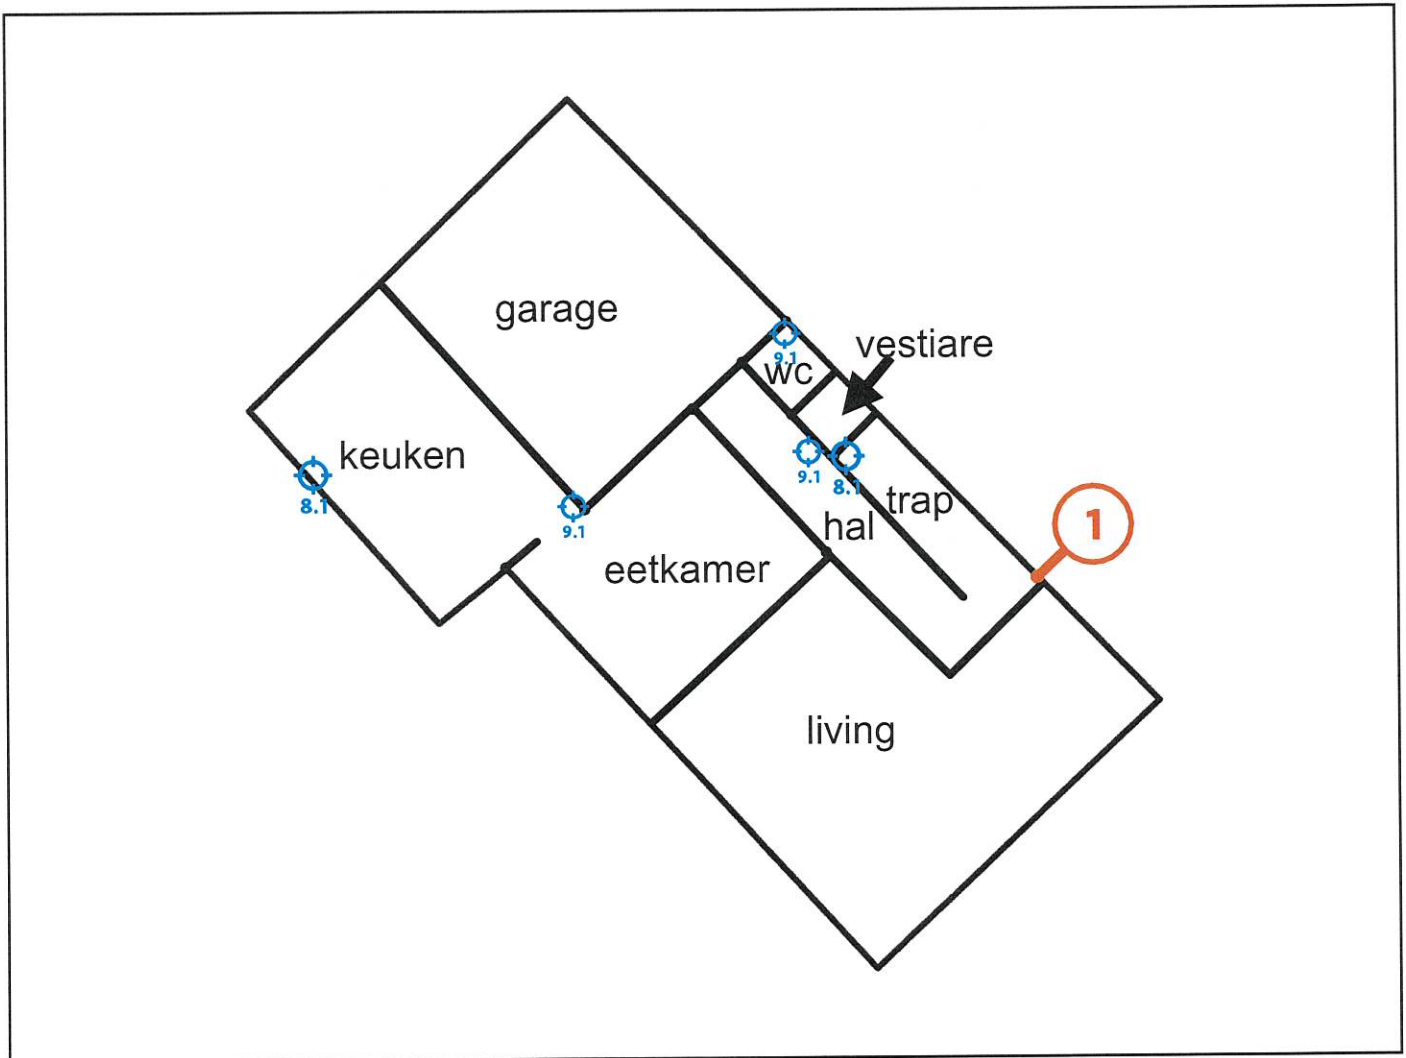
Plan 1.2: Gelijkvloers

Beschrijving	Type	Actie
1. Deksteen op muur terras+aan voordeur	Asbestmateriaal	Verwijderen
8. pleisterwerk aan muren	Geen asbest	-
8.1 Code: MM01	Mengmonster	-
9. pleisterwerk aan plafonds	Geen asbest	-
9.1 Code: MM02	Mengmonster	-

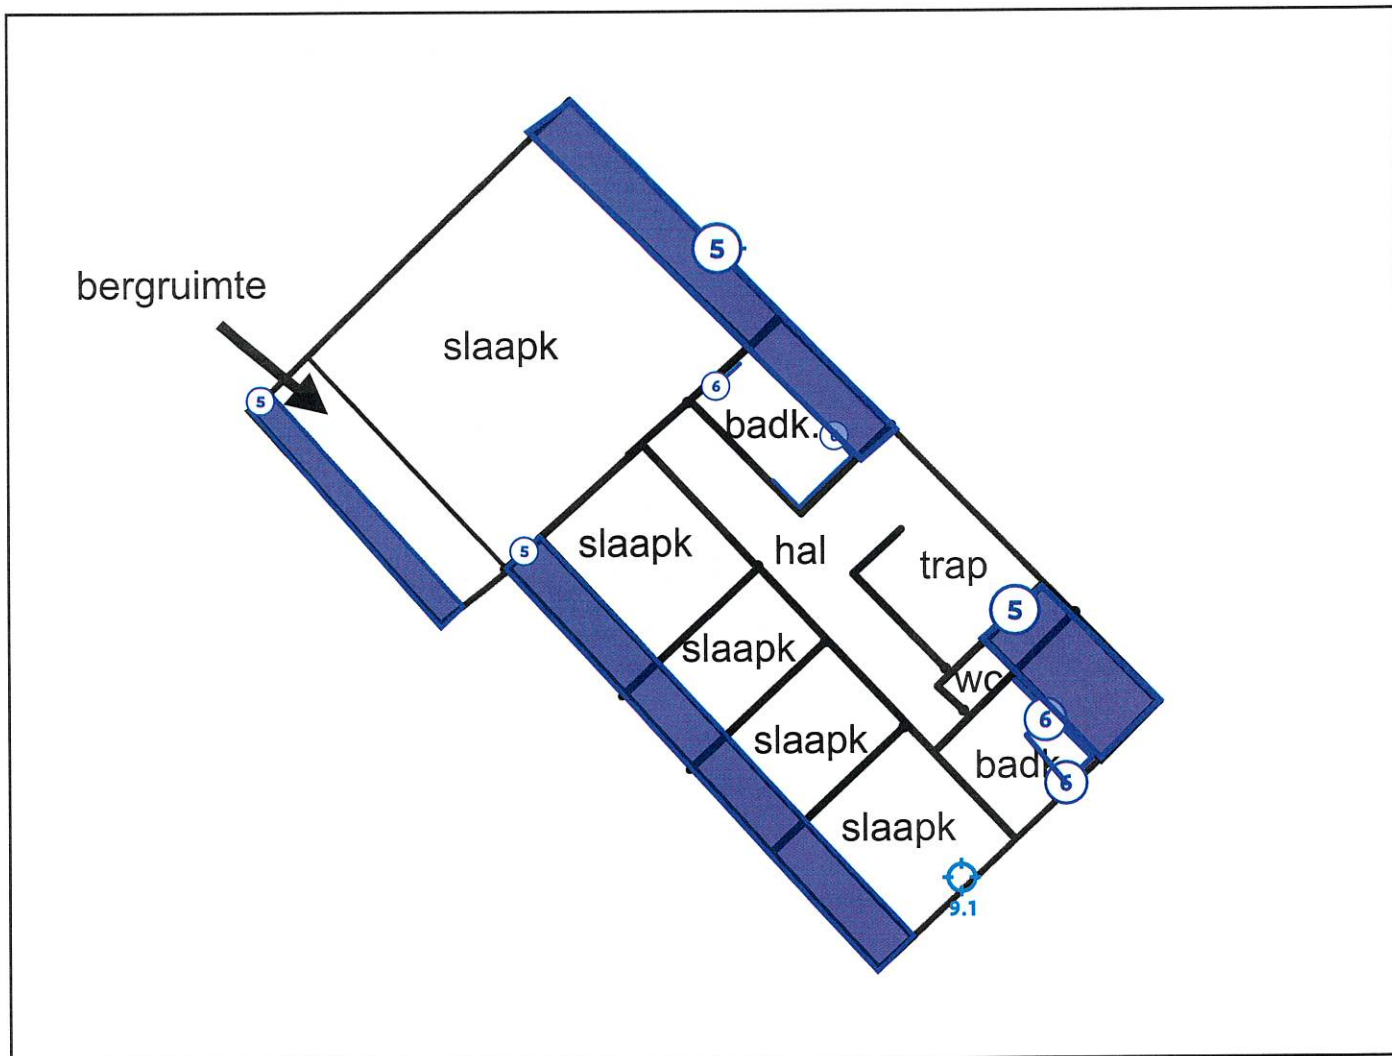
Plan 1.3: 1ste verdiep

Beschrijving	Type	Actie
5. Niet toegankelijke ruimten onder schuin dak + boven grote slaapkamer	Beperking	-
6. tegelijm faience tegels	Advies	-
9. pleisterwerk aan plafonds	Geen asbest	-
9.1 Code: MM02	Mengmonster	-

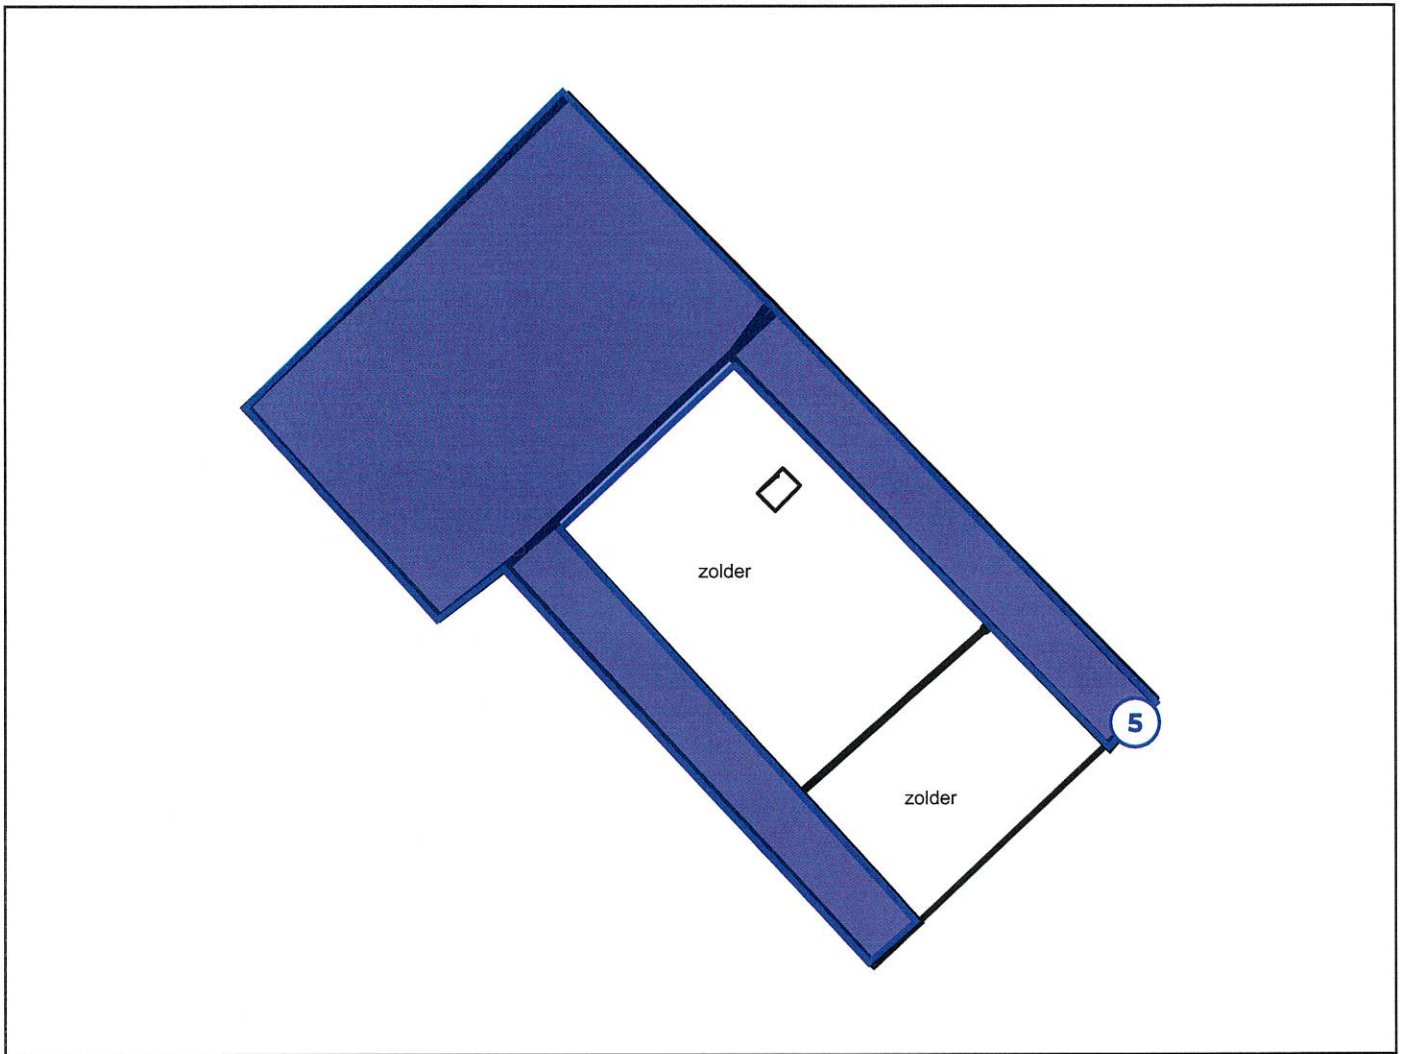
Plan 1.4: 2de verdiep

Beschrijving	Type	Actie
5. Niet toegankelijke ruimten onder schuin dak + boven grote slaapkamer	Beperking	-

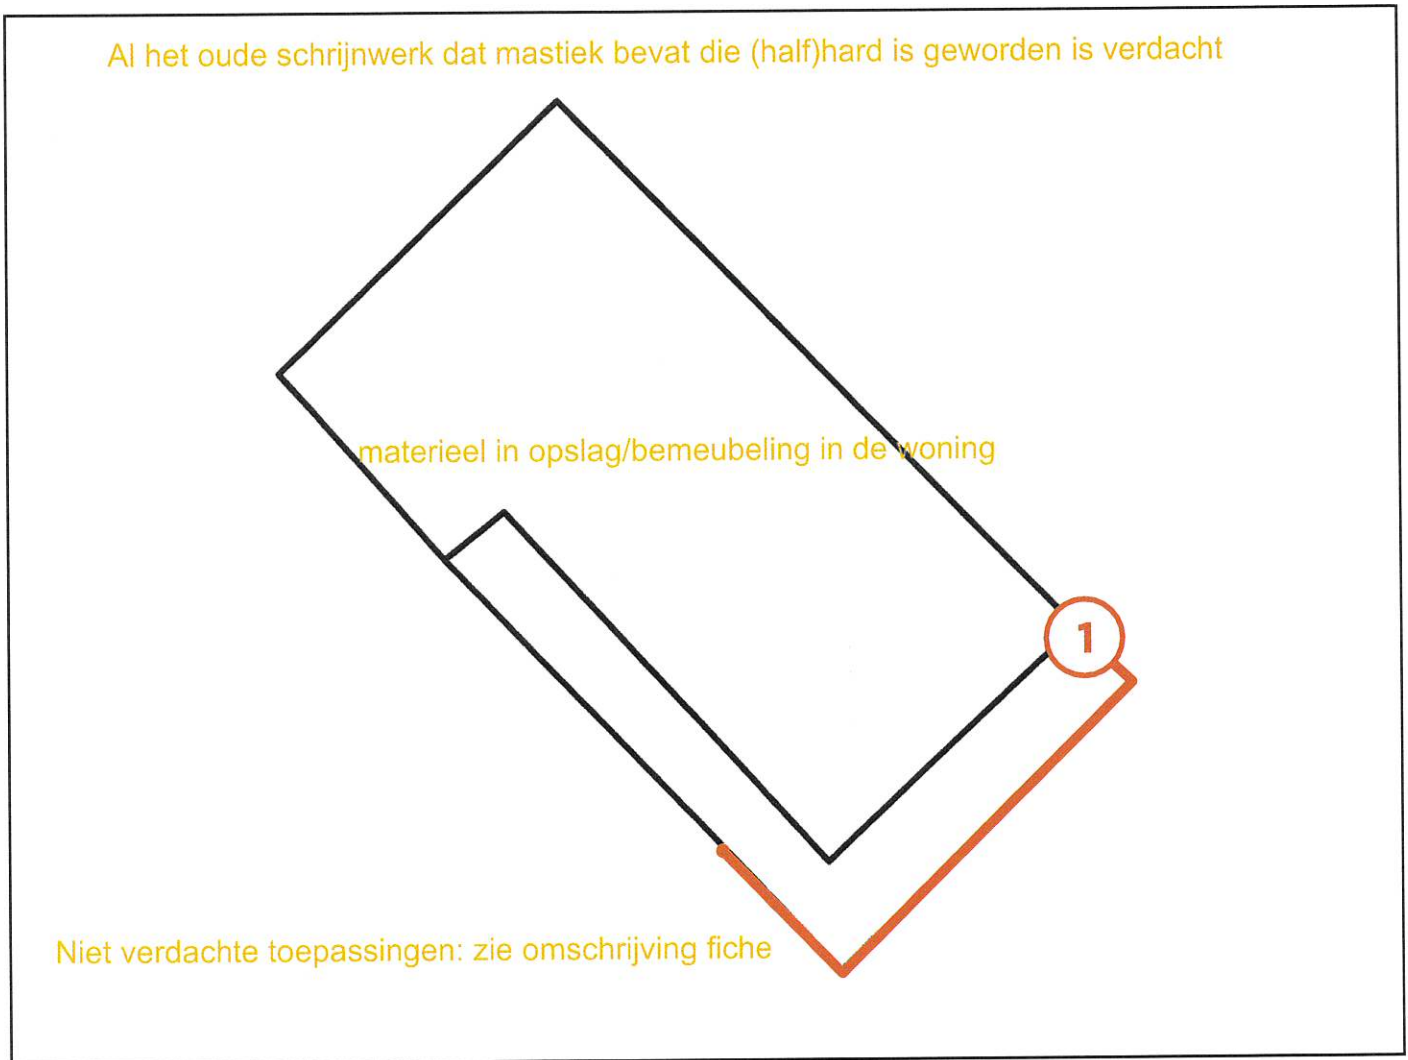
Plan 1.5: Overzichtsplan gehele gebouw

Beschrijving	Type	Actie
1. Deksteen op muur terras+aan voordeur	Asbestmateriaal	Verwijderen
3. Bemeubeling/materiaal in opslag	Beperking	-
7. Niet verdachte toepassingen	Advies	-
10. Mastiek (oud) schrijnwerk	Geen asbest	-

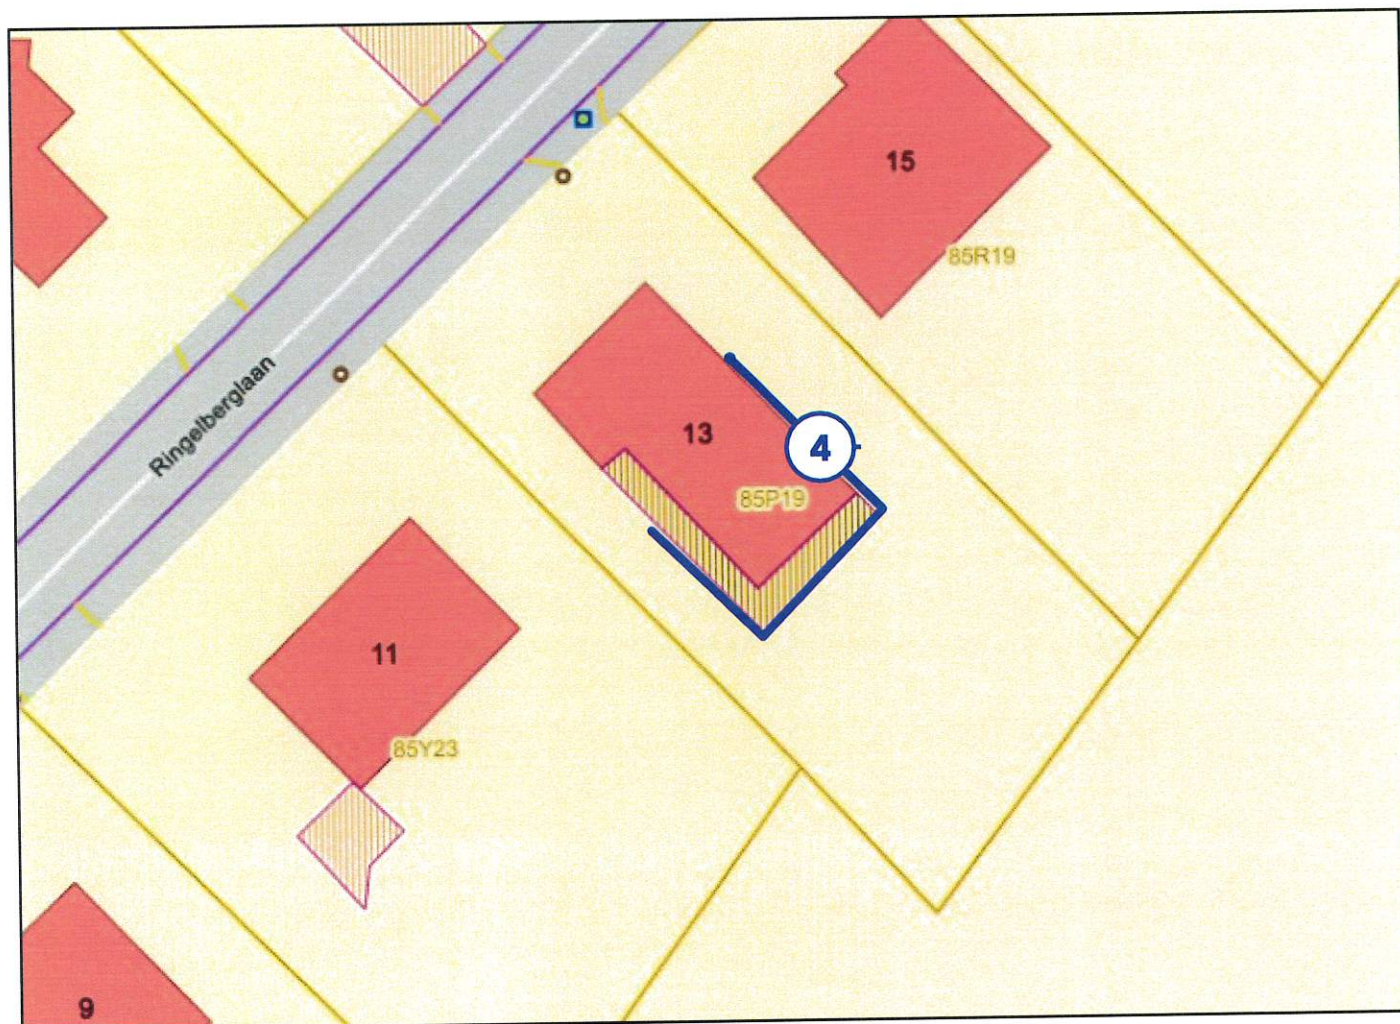
Plan 2.1: Vaststellingen buiten de constructies

Beschrijving	Type	Actie
4. Vegetatie/overgroeiing in tuin rond woning	Beperking	-
