Habitation inspectée

Clos de Bérine 39 - Waterloo

En date du  
12/05/2022

## Audit Technique (Classic-BE-FR)

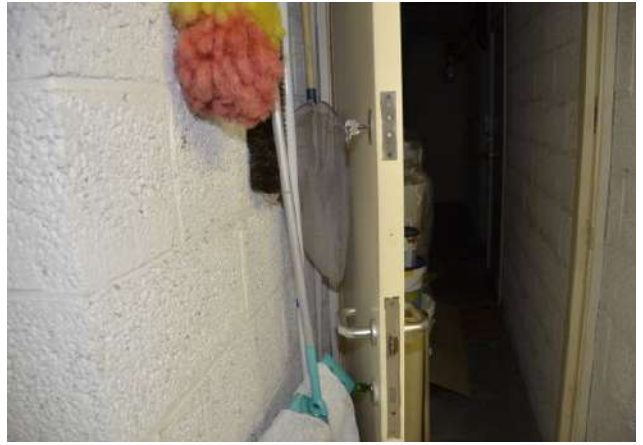
Photo 31

Dans la chambre, à gauche de l'entrée, nous avons une fissure au droit du linteau de la porte. Celle-ci se retrouve sur les deux faces du mur.

Toutefois, il ne faut pas craindre pour la stabilité de l'édifice. Ce type de fissure peut apparaître sans pour autant affecter l'immeuble.
