Smisstraat, 30 - 2800 Mechelen

En date du  
11/08/2023

## Audit Technique (Home-Technic-BE-FR)

4368 / Smisstraat, 30 - 2800 Mechelen

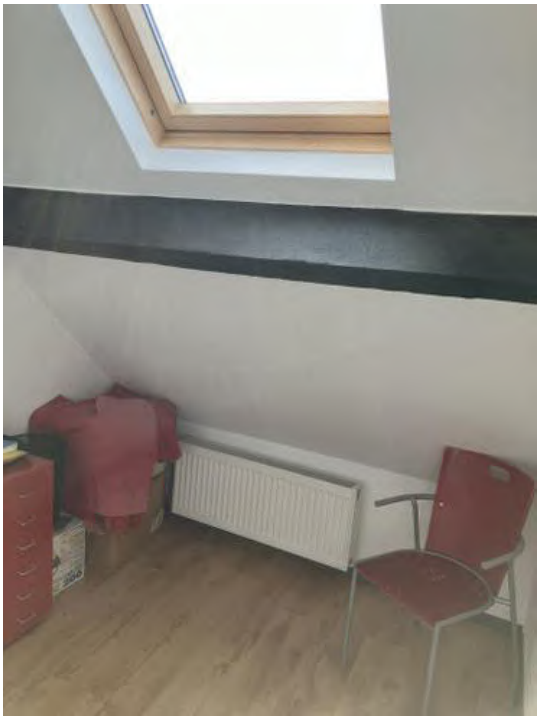
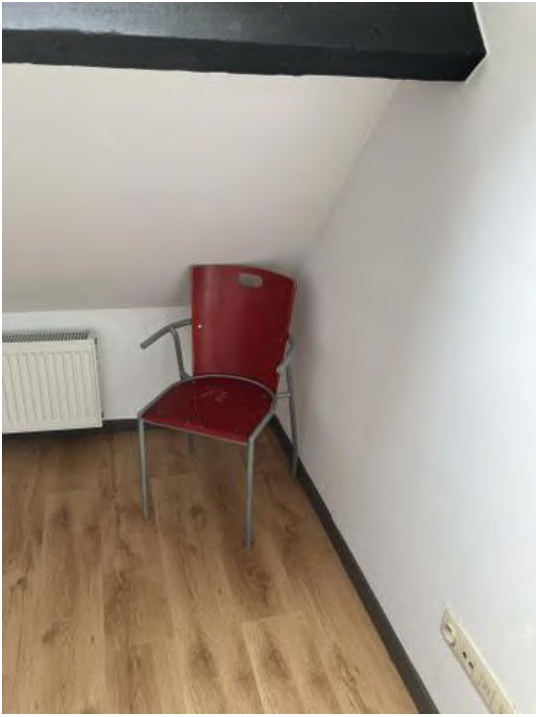
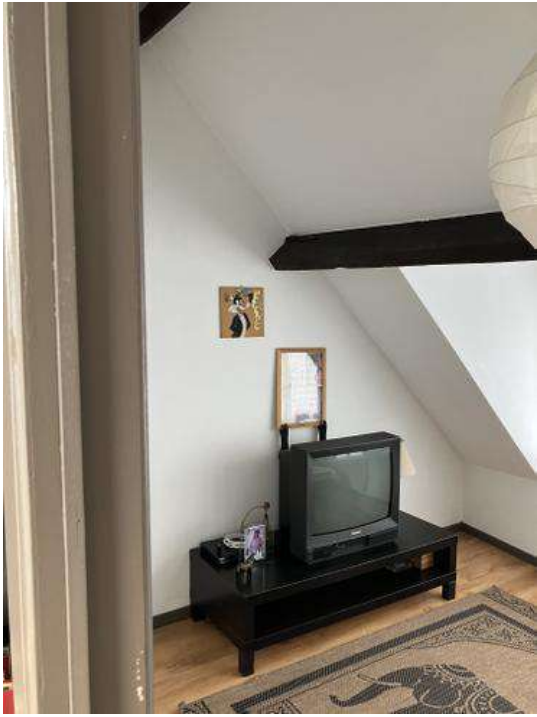
Les espaces sous comble sont en très bon état et ne présentent visuellement aucun problème de faiblesse, faiblesse ou moisissure.
