Habitation inspectée

avenue Montgolfier, 46 - 1150 bruxelles

En date du  
28/08/2023

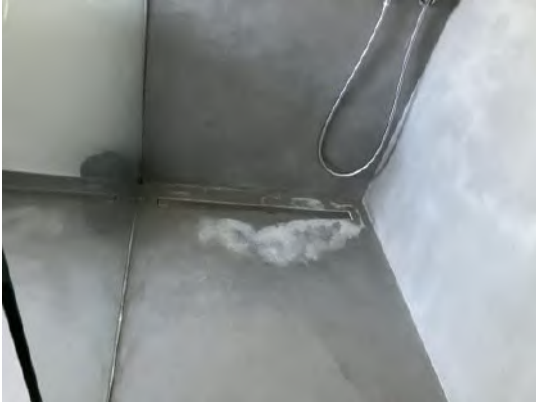
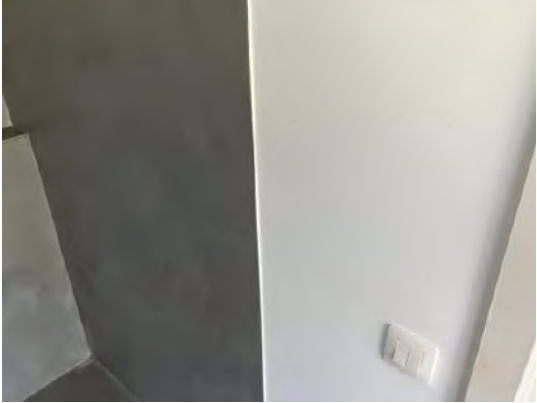
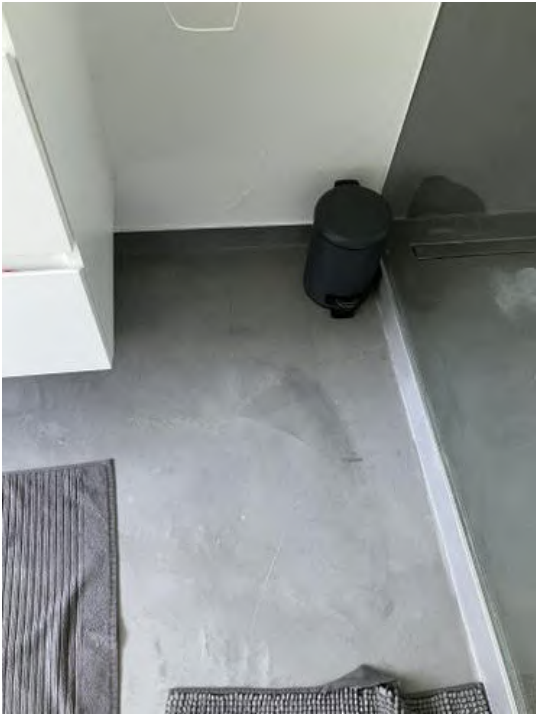
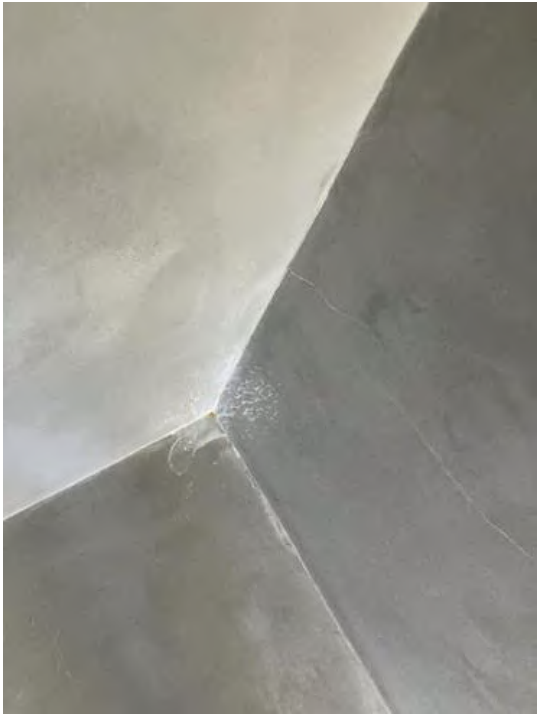
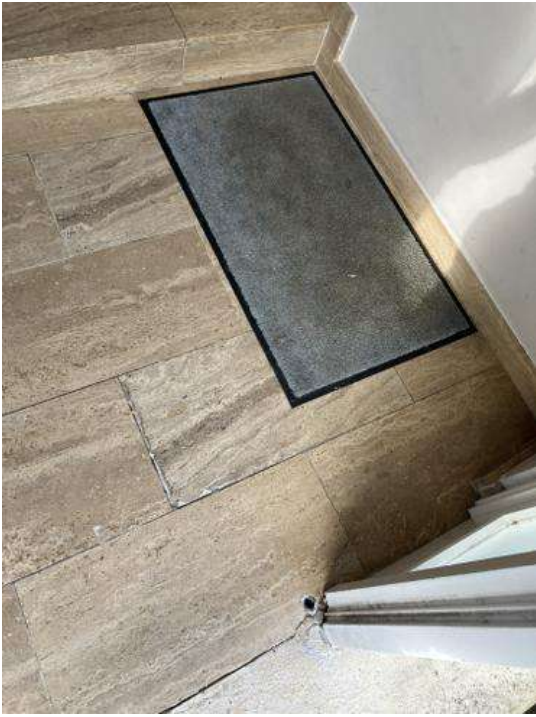
La salle de bain parental en façade arrière au 1er étage présente quelques fissures et traces dans le mortier de revêtement du sol et des parois verticales.

Etant donné la position des fissures - dans la zone où l'on retrouve la problématique du mur de soutien des terres évoquée au point 2.6 - une réparation ponctuelle ne résoudra sans doute pas le problème, il s'agira sans doute d'effectuer un renfort de la surface d'application du revêtement et d'en effectuer de nouveau la finition depuis une surface saine.

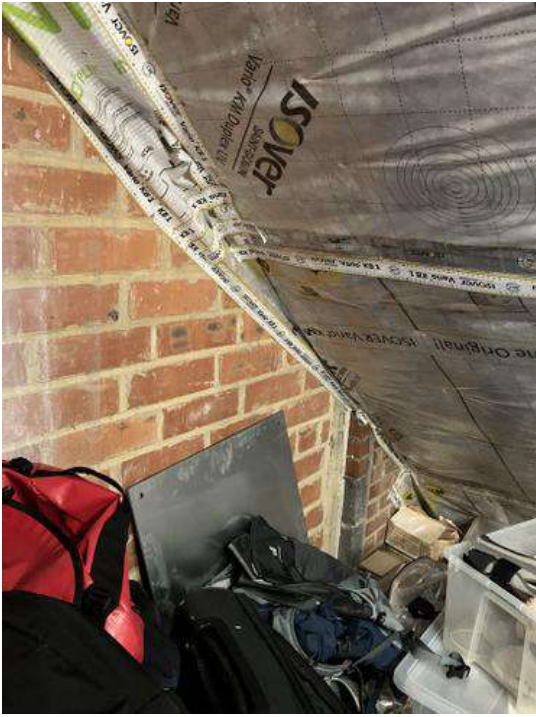
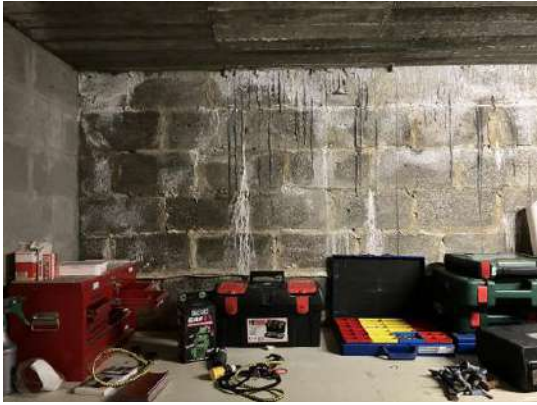
La charpente de toiture n'est plus visible car entièrement isolée et couverte d'un pare-vapeur. Les éléments observés depuis le grenier en façade arrière droite sont en bon état et la toiture ne semble souffrir d'aucune déformation ni moisissure.
