Habitation inspectée

avenue Jonet, 3 - 1640 rhode saint genèse

En date du
27/04/2023

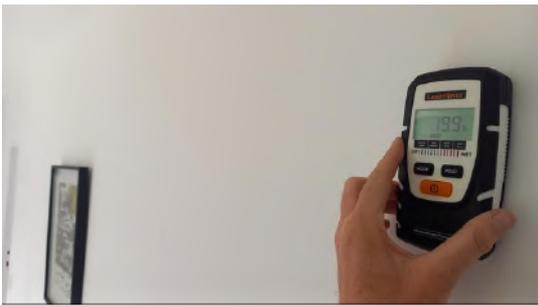
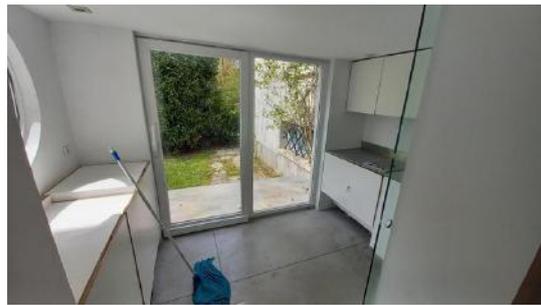
5.5 - Les sols, murs et plafonds présentent-ils des défauts structurels ou d'humidité ?

Seul problème à examiner et résoudre: sur un mur de l'espace de vie du studio séparé, il y a une traînée d'humidité qui est probablement causée par une petite fuite interne ailleurs dans la maison.
